**CATEDRAL DE
SANTA MARÍA
VITORIA-GASTEIZ**

Plan Director de Restauración

VOLUMEN I

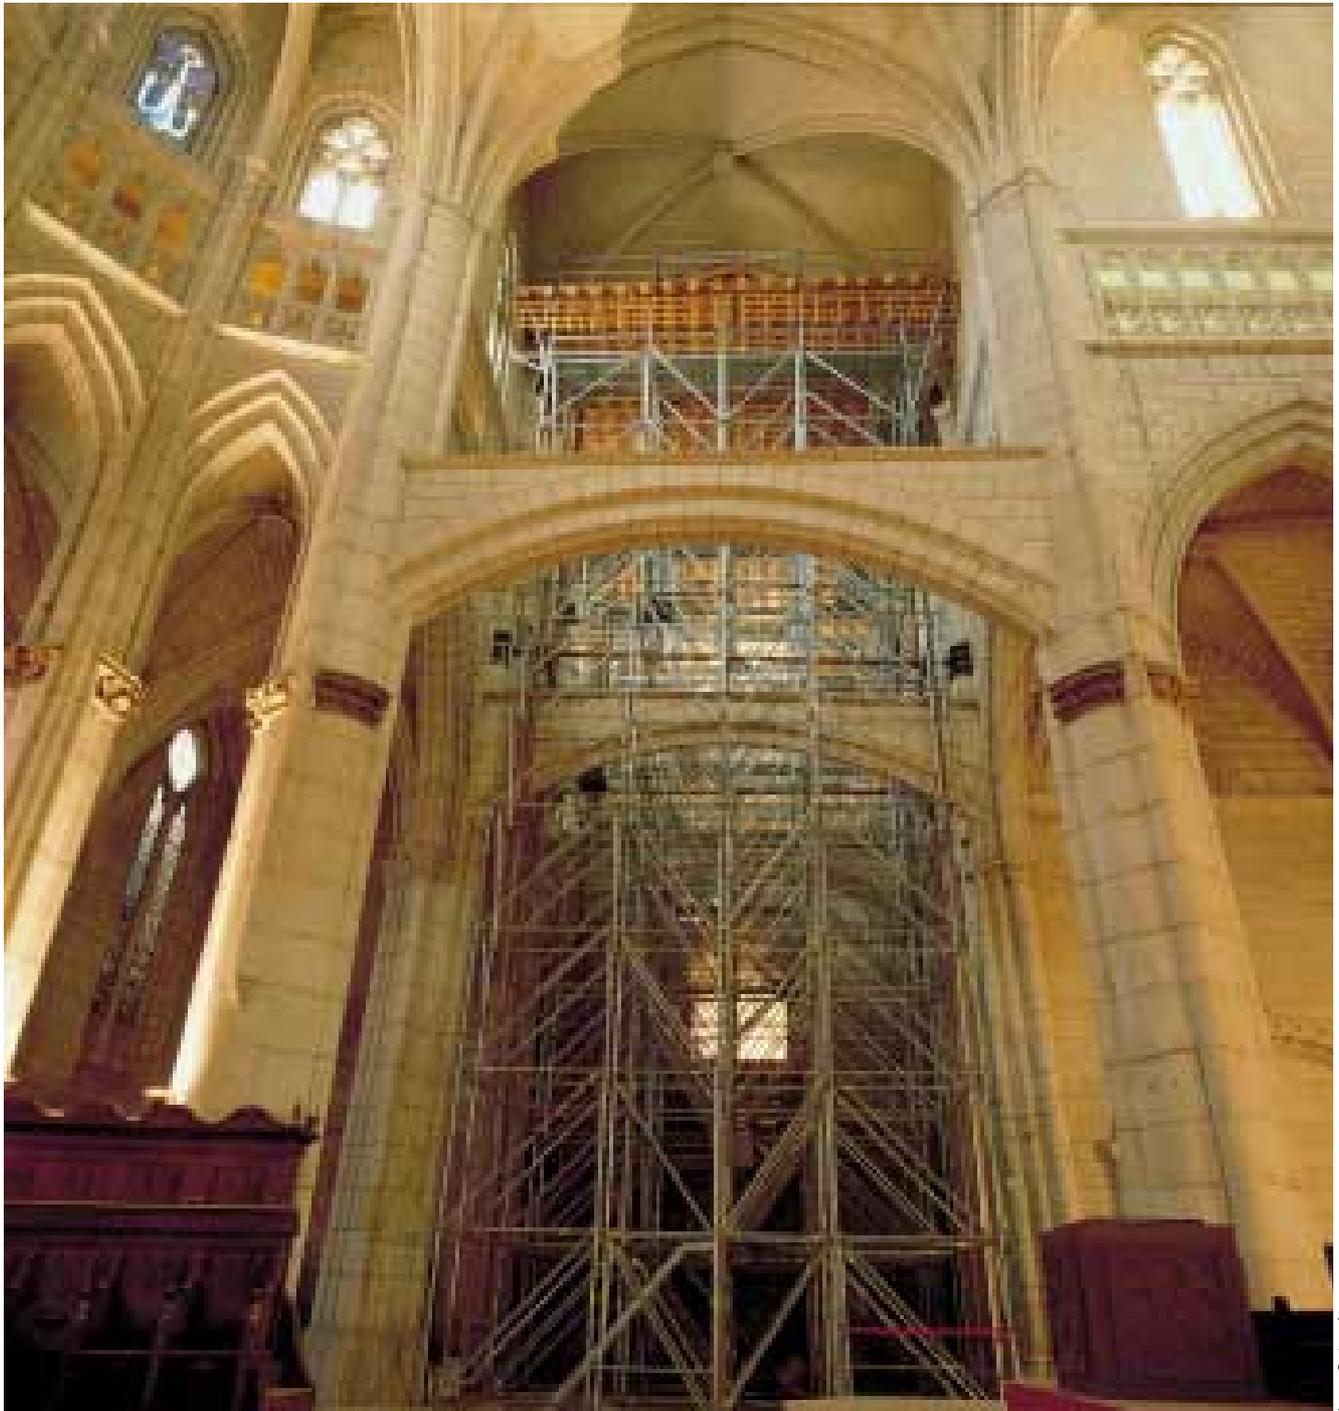
Imagen 10. Interior de la Catedral de Santa María. Apeo preventivo de las bóvedas del ala este del transepto (1996)

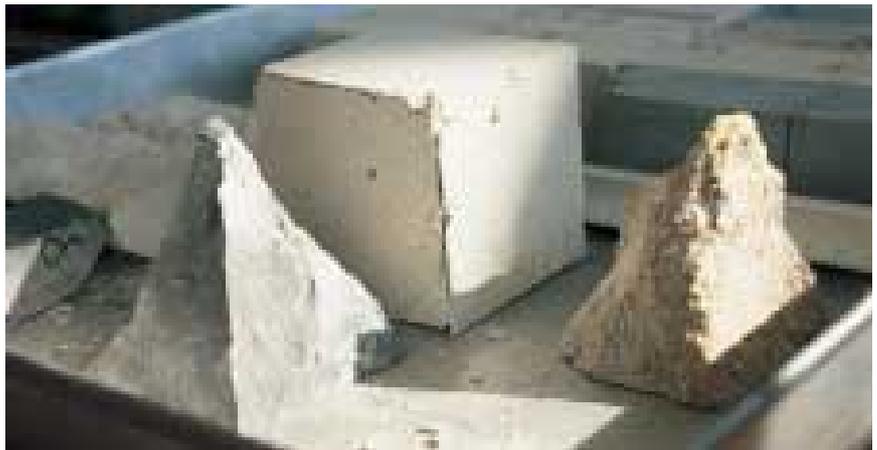
Imagen 135. Pérdida y rotura de probeta

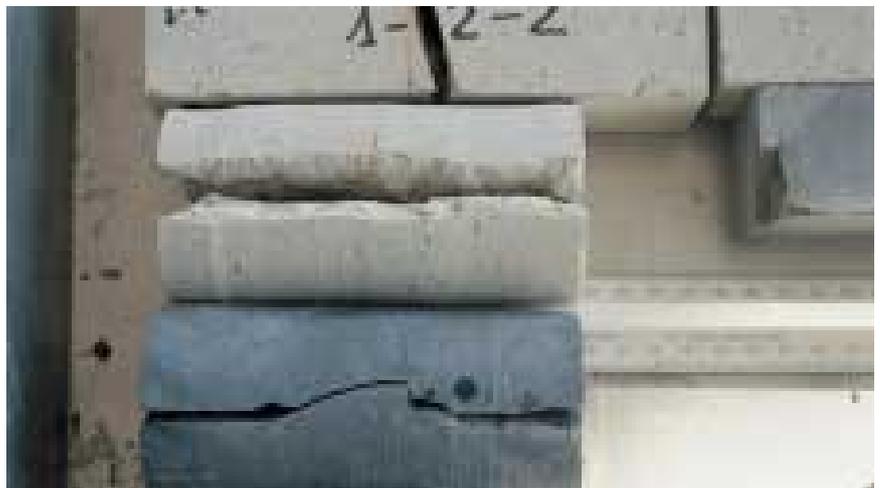
Imagen 136. Probeta cilíndrica: rotura a carga vertical

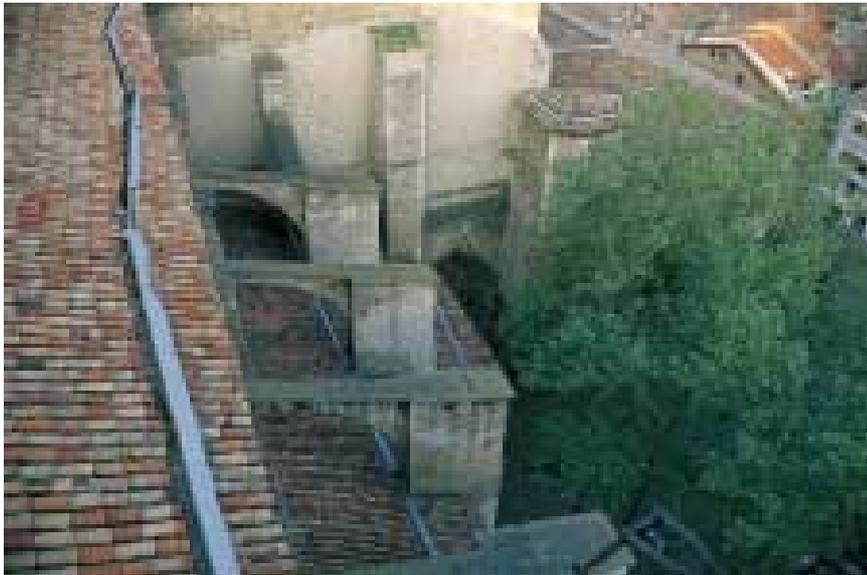
Imagen 217. Deterioro del canalón de la fachada sur

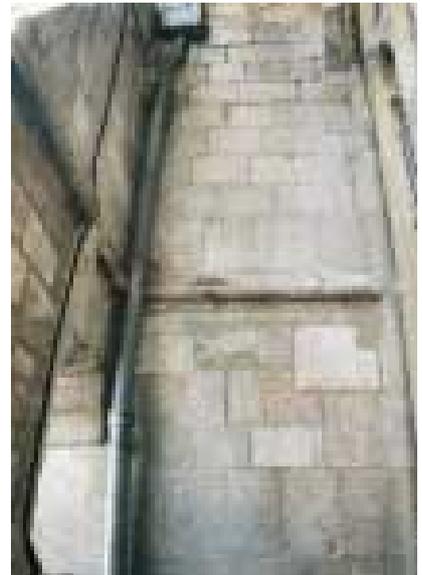
Imagen 219. Bajante de zinc en fibrocemento en el pasillo de ronda

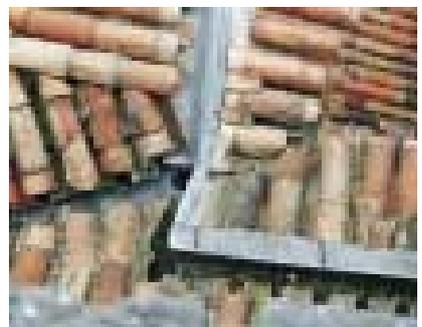
Imagen 220. Detalle del deterioro de un sumidero

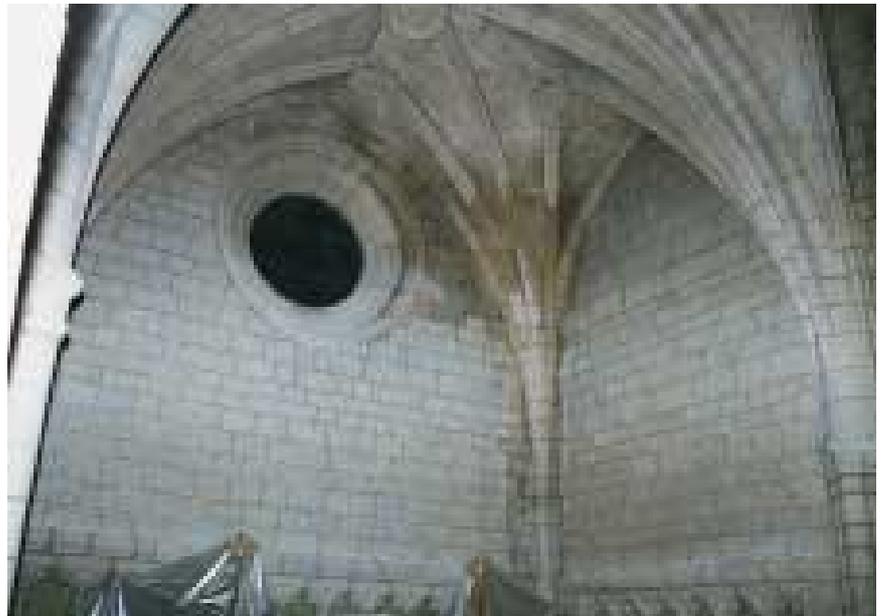
Imagen 228. Humedades en el fondo de la nave

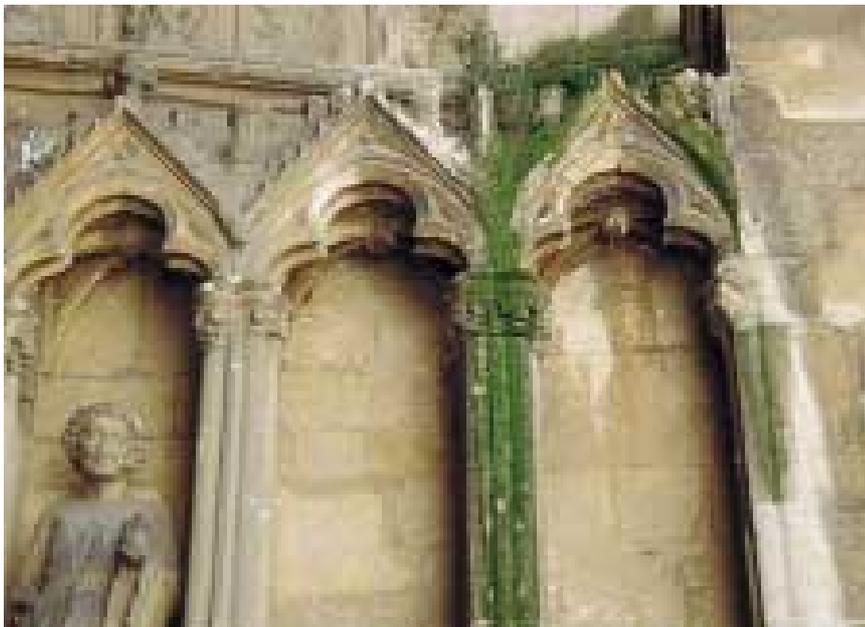
Imagen 234. Humedades y vegetación en la portada de Santa Ana

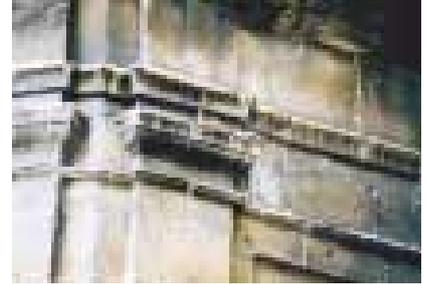
Depósito superficial. Imagen 259

Acumulación de materiales ajenos a la roca, de diferente naturaleza, con escasa coherencia y adherencia: tierra, polvo, excrementos de ave, etc... Suele tener espesor variable, generalmente adherido sobre el sustrato pétreo. Los excrementos de ave contienen ácidos fosfórico y nítrico y acumulan humedad.

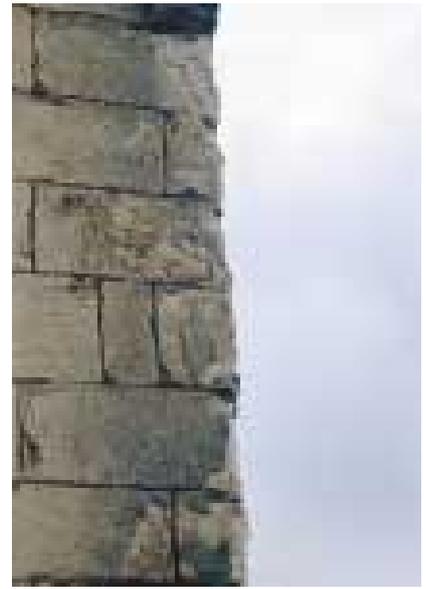
Erosión, meteorización. Imagen 261

*Remoción y transporte de material en superficie, debido a procesos de naturaleza diversa –tanto físicos como químicos– con reducción del relieve.
*Término genérico que se aplica a los procesos físicos, químicos y biológicos que conducen al rebajamiento del relieve y pérdida de material.
Arrastre de material de la superficie debido a procesos de naturaleza diversa. Cuando son muy acusadas las formas de alteración, se pueden emplear también términos como, erosión por abrasión o erosión por corrosión (causas mecánicas), erosión por corrosión (causas químicas y biológicas), erosión por usura (causas antrópicas).

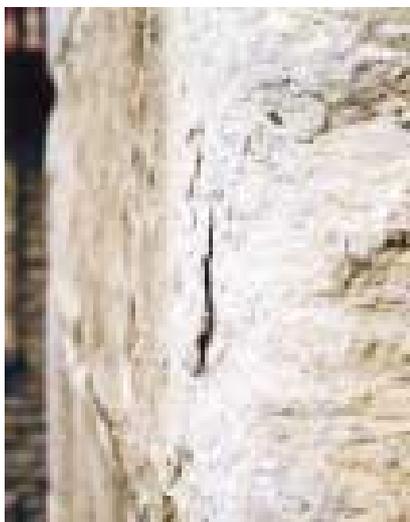
Exfoliación, levantamientos. Imagen 262

Acción de exfoliarse una roca. Levantamiento y separación de una o más lascas o capas (alteradas o no), de espesor uniforme (varios milímetros) paralelamente entre sí y a planos estructurales o debilidad de la piedra (exfoliaciones, discontinuidades...).

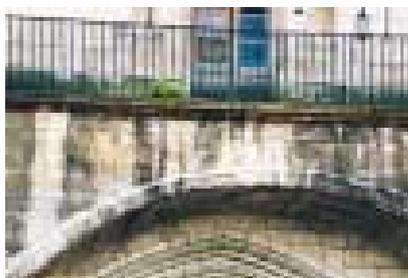
Escorrentías. Imagen 263

Parte exterior de una piedra o conjunto de piedras exenta de costras, depósitos superficiales o pátinas de enmugrecimiento debida a la acción repetida de aguas de lluvia dirigidas o canalizadas. El agua llega a la piedra de forma directa cuando los sistemas de recogida y evacuación del agua de lluvia del edificio presentan, como en nuestro caso, graves deficiencias y deterioros.

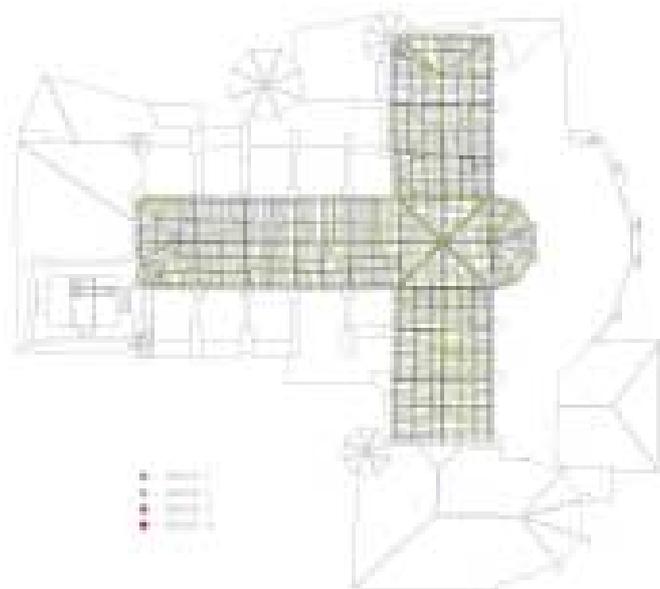
Imagen 311. **Nivel 3**
Planta de cubierta de la nave principal y del crucero. Daños ocasionados por cerambríidos

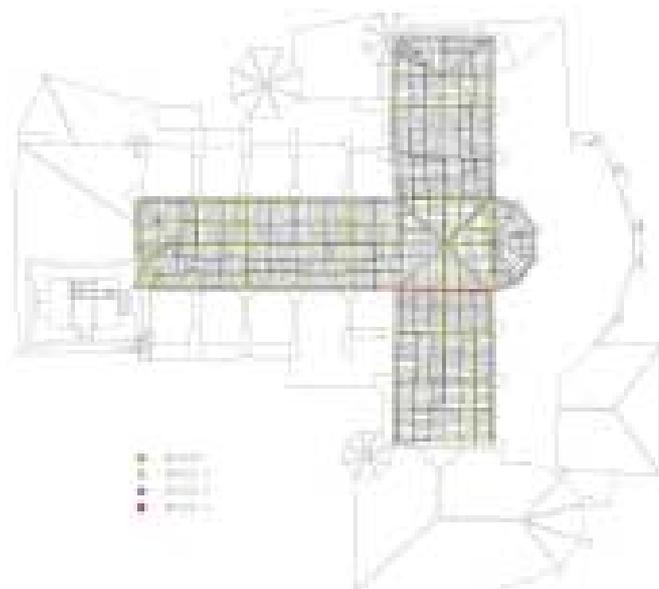
Imagen 312. **Nivel 3**
Planta de cubierta de la nave principal y del crucero. Daños ocasionados por hongos

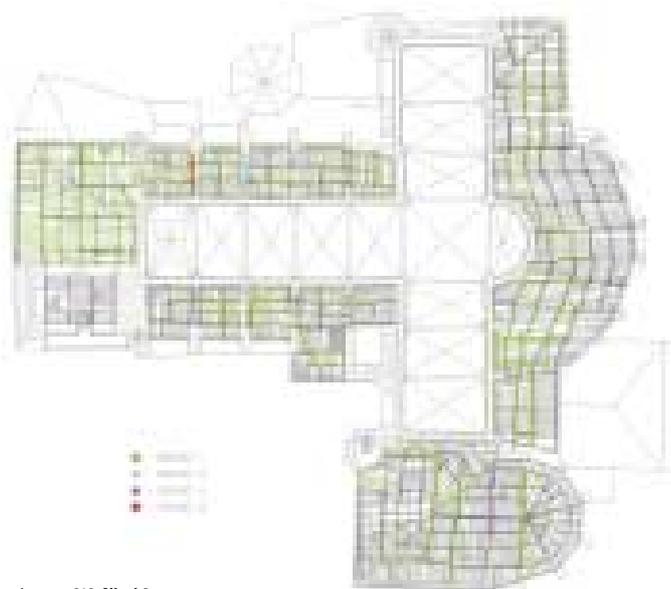
Imagen 313. **Nivel 2**
Planta de naves laterales, girola y capilla de Santiago. Daños ocasionados por anóbidos

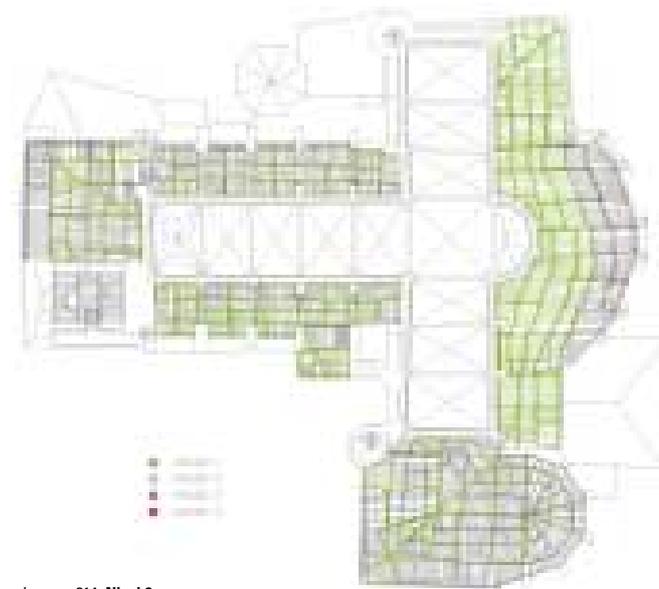
Imagen 314. **Nivel 2**
Planta de naves laterales, girola y capilla de Santiago. Daños ocasionados por líctidos
