**CATEDRAL DE
SANTA MARÍA
VITORIA-GASTEIZ**

Plan Director de Restauración

4.2.2 ANÁLISIS DE LAS DEFORMACIONES Y LESIONES ESTRUCTURALES

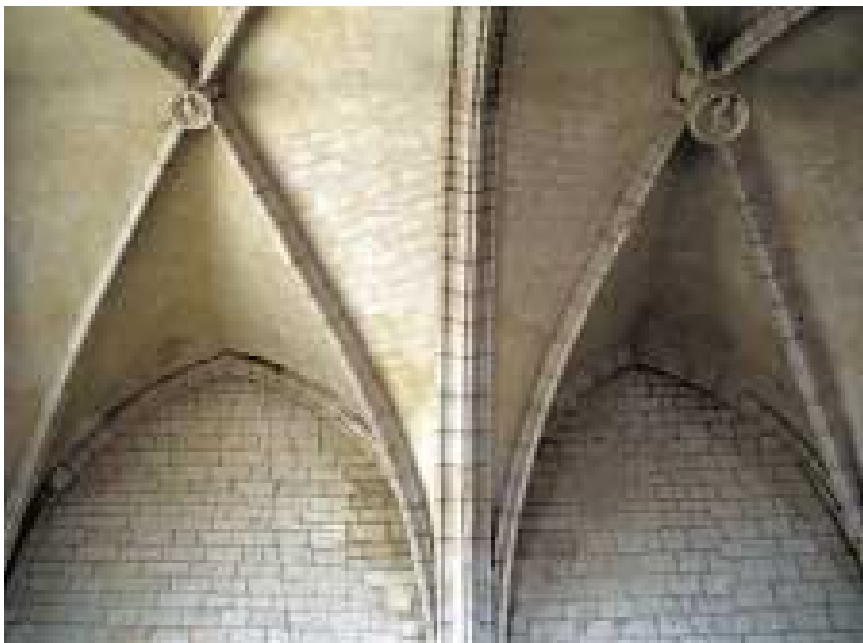
Imagen 348. Bóvedas del primer y segundo tramo del transepto sur, hacia oeste. Se aprecian las grietas que separan los plementos y arcos formeros del muro

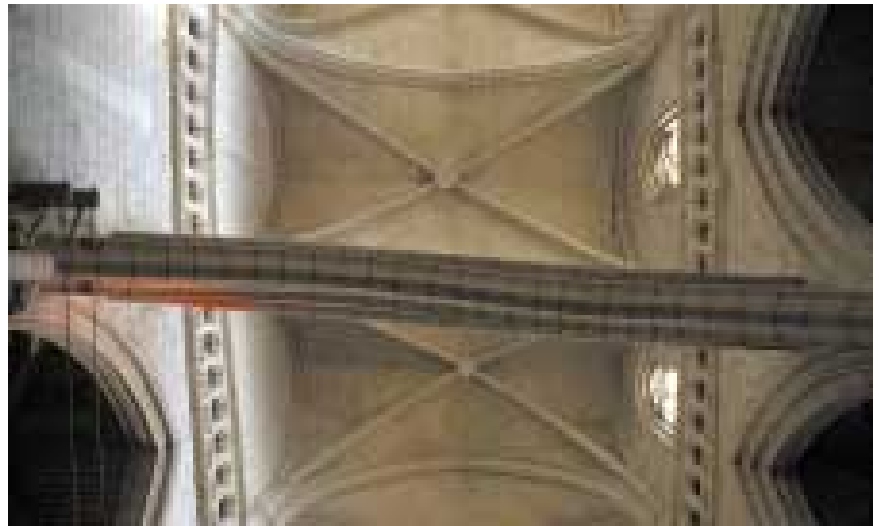
Imagen 351. Bóvedas del transepto sur. Vista cenital del segundo y tercer tramos, donde se aprecian las grietas junto a los muros y en el intradós de los plementos. En primer plano, uno de los arcos codales

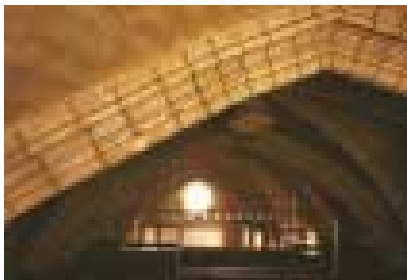
Imagen 366. Detalle del arco perpiño entre el primero y el segundo tramos del transepto sur. Se aprecia la fisura en el intradós de la bóveda y la apertura entre las dovelas, ya una vez reparada con llaves metálicas

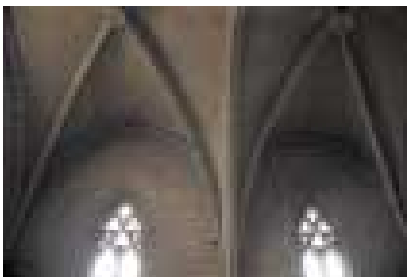
Imagen 367. Bóvedas del primer y segundo tramos del transepto norte, hacia el este. Se aprecia la separación entre los plementos, arcos formeros y muro de cierre

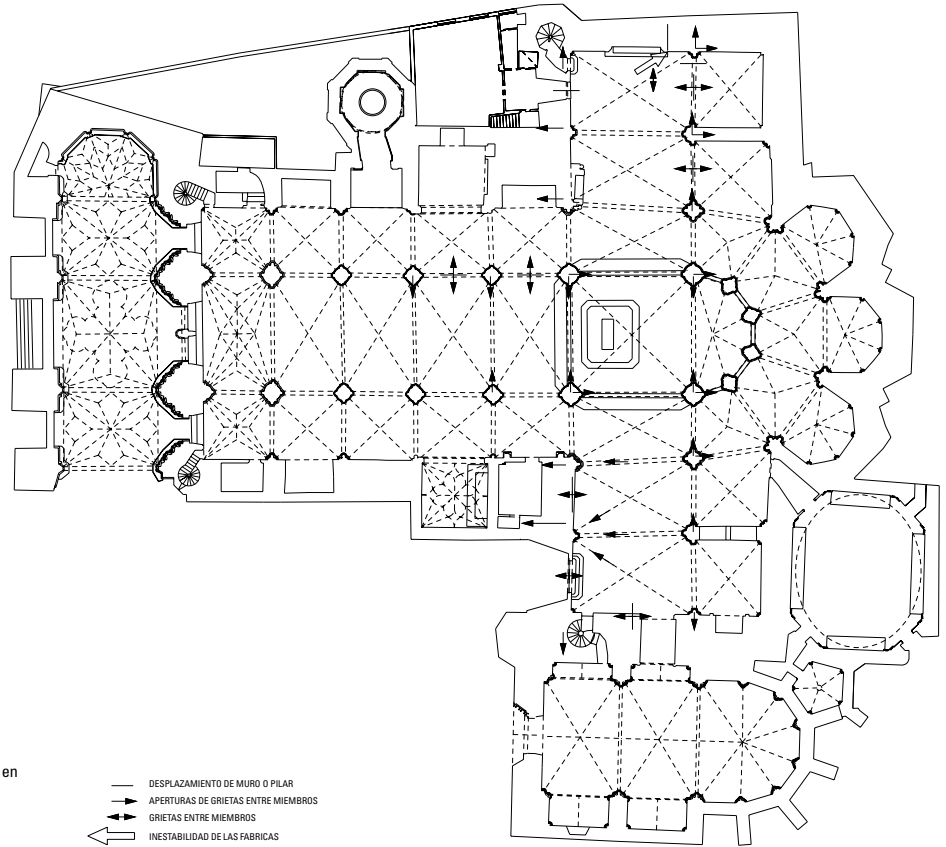
Imagen 368. Esquema de los desplazamientos detectados en la Catedral mediante el modelo tridimensional fotogramétrico. Se señalan con flechas los movimientos padecidos en cada tramo estudiado y los movimientos generales de separación y apertura a que responden

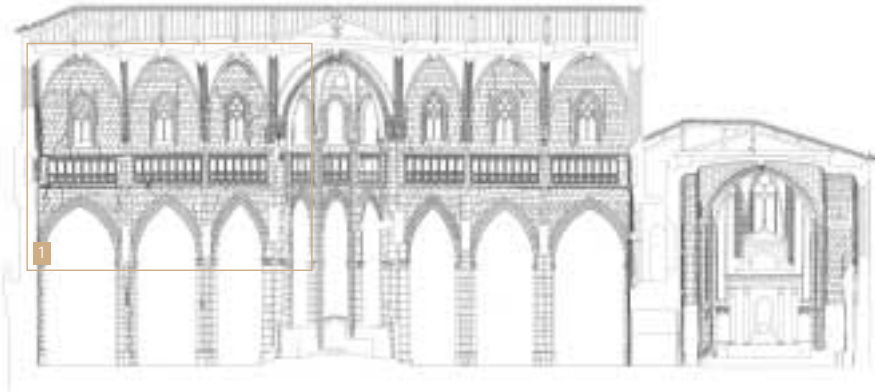
Imagen 370. Sección del transepto hacia el este. Fisuras

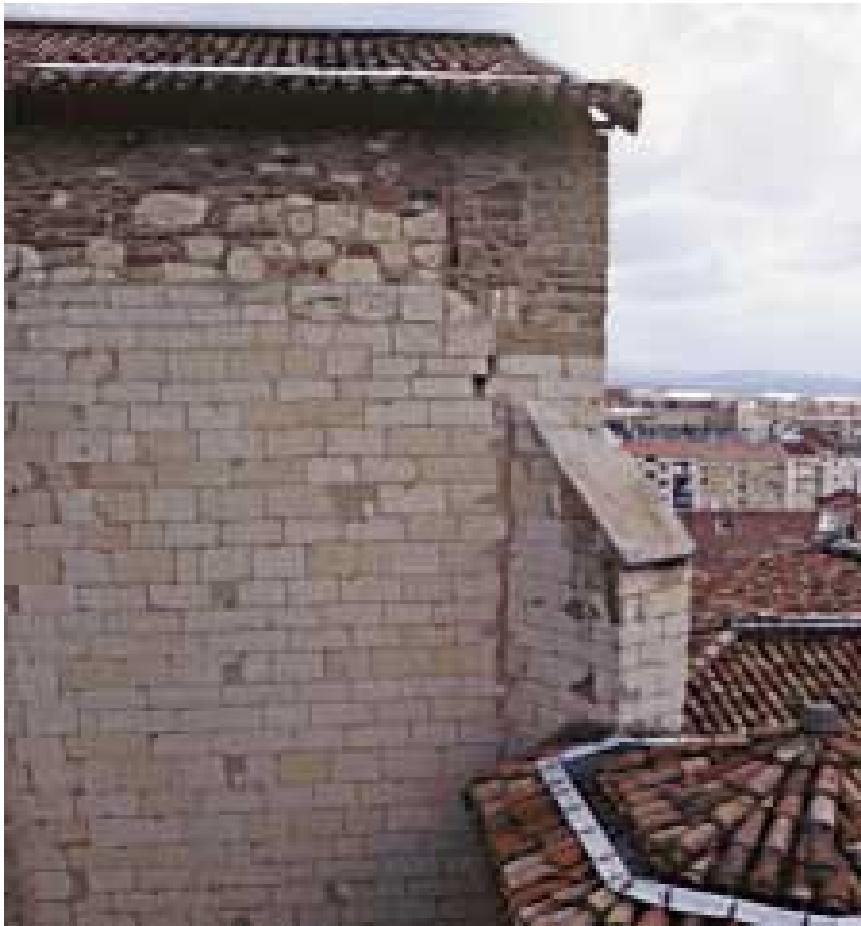
Imagen 437. Contrafuerte de la esquina suroeste del transepto, sobremontado en la torre de escaleras de la primera construcción amurallada. Se aprecia una gran fractura del contrafuerte y el muro, reparada en fecha reciente –hacia 1960–

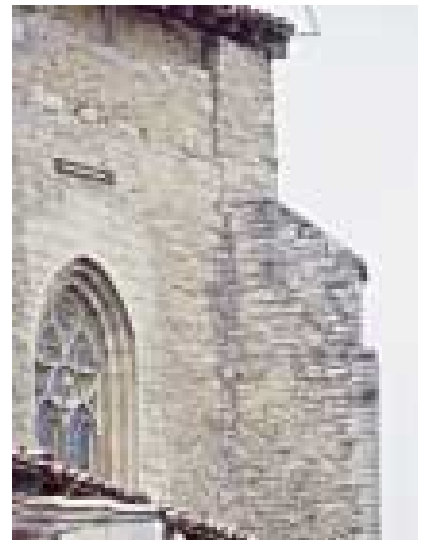
Imagen 436. Contrafuerte de la esquina noreste del transepto. Se aprecia la grieta entre el muro y el contrafuerte debida al giro de éste acompañando a todo el cuerpo de la capilla nororiental en que apoya

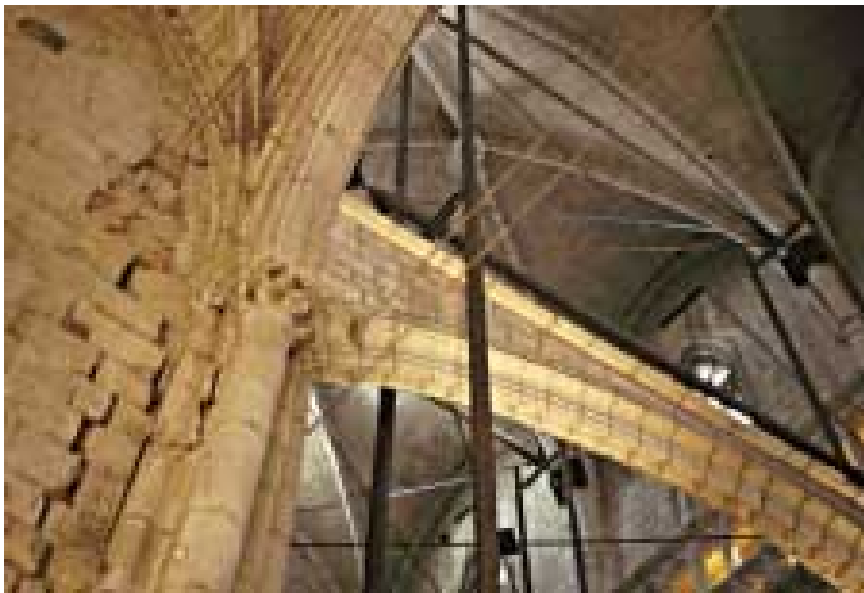
Imagen 438. Grieta producida en la pilastra de esquina entre el transepto y la nave norte por la apertura, en su muro de cierre, de la capilla de Santa Victoria

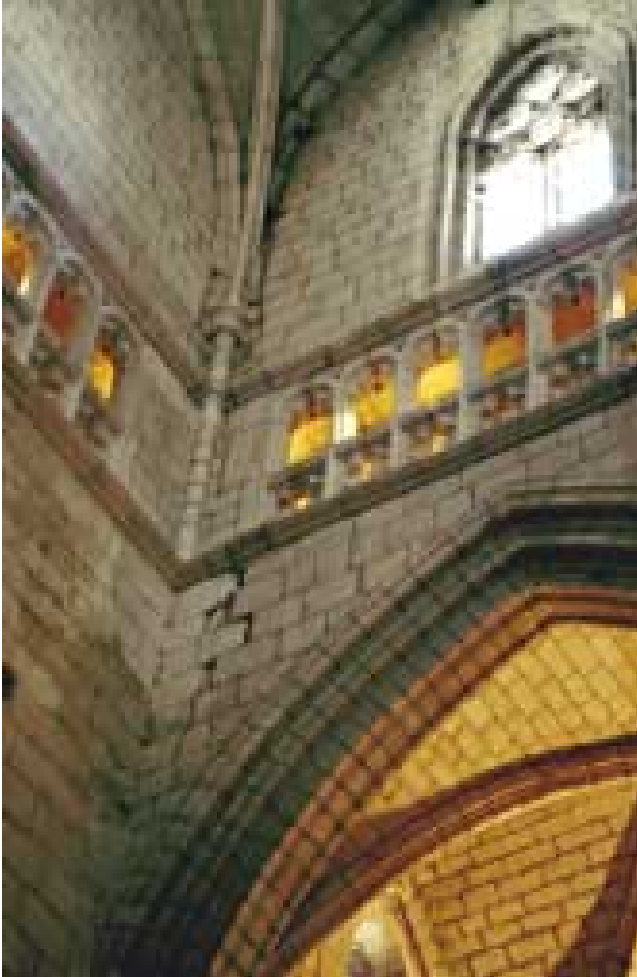
Imagen 457. Interior de la esquina noreste del transepto y de la última capilla del mismo. Se ve el sistema de grietas –el mismo mostrado en la imagen 438 desde el exterior– formado por el giro del muro hastial norte y el contrafuerte y la pilastra de esquina, que se separan completamente del muro de cierre oriental del transepto –a la derecha en la foto–. Este sistema de grietas ya se había manifestado históricamente y reparado en distintos momentos. Desde la última restauración de 1960-65 se ha vuelto a abrir, lo que se observa en la fractura de la bóveda, estucada completamente entonces

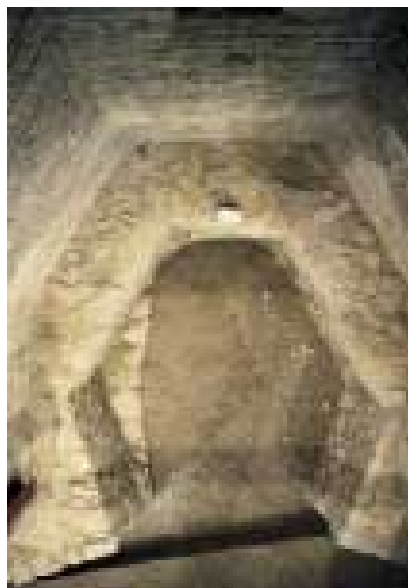
Imagen 480. Excavación arqueológica de la capilla central de la girola. Se aprecian a izquierda y derecha, en los alzados de los muros, las fisuras debidas al corrimiento del fondo de la capilla

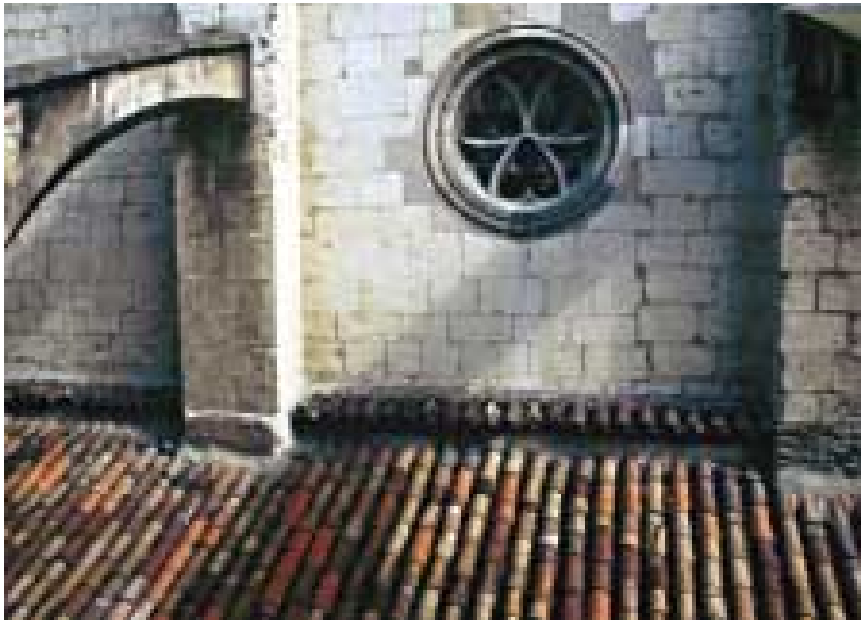
Imagen 481. Detalle de la fábrica de sillería del muro sur de la nave central. Deterioro de los materiales

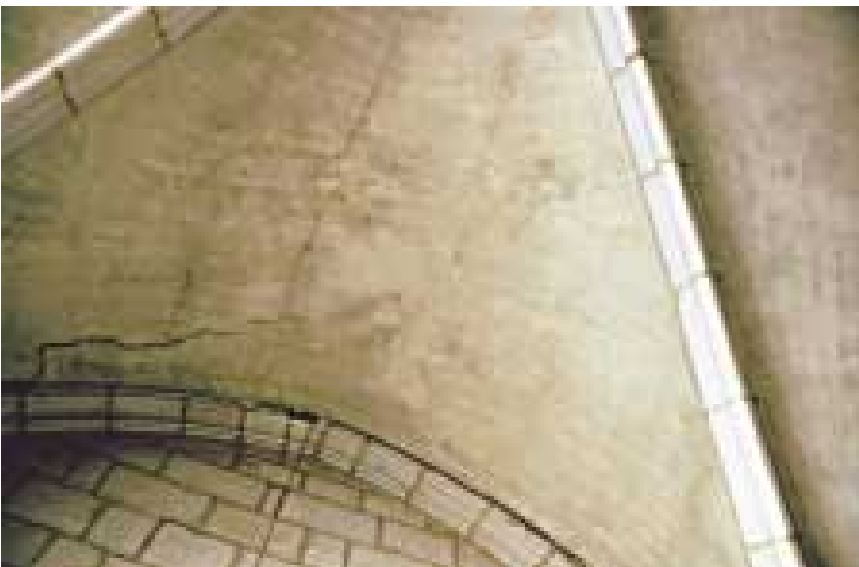
Imagen 488. Formación de grietas en los plementos sobre la portada de Santa Ana. Se aprecia la grieta transversal a la directriz de la bóveda en su clave y la perpendicular a ella, junto al arco formero

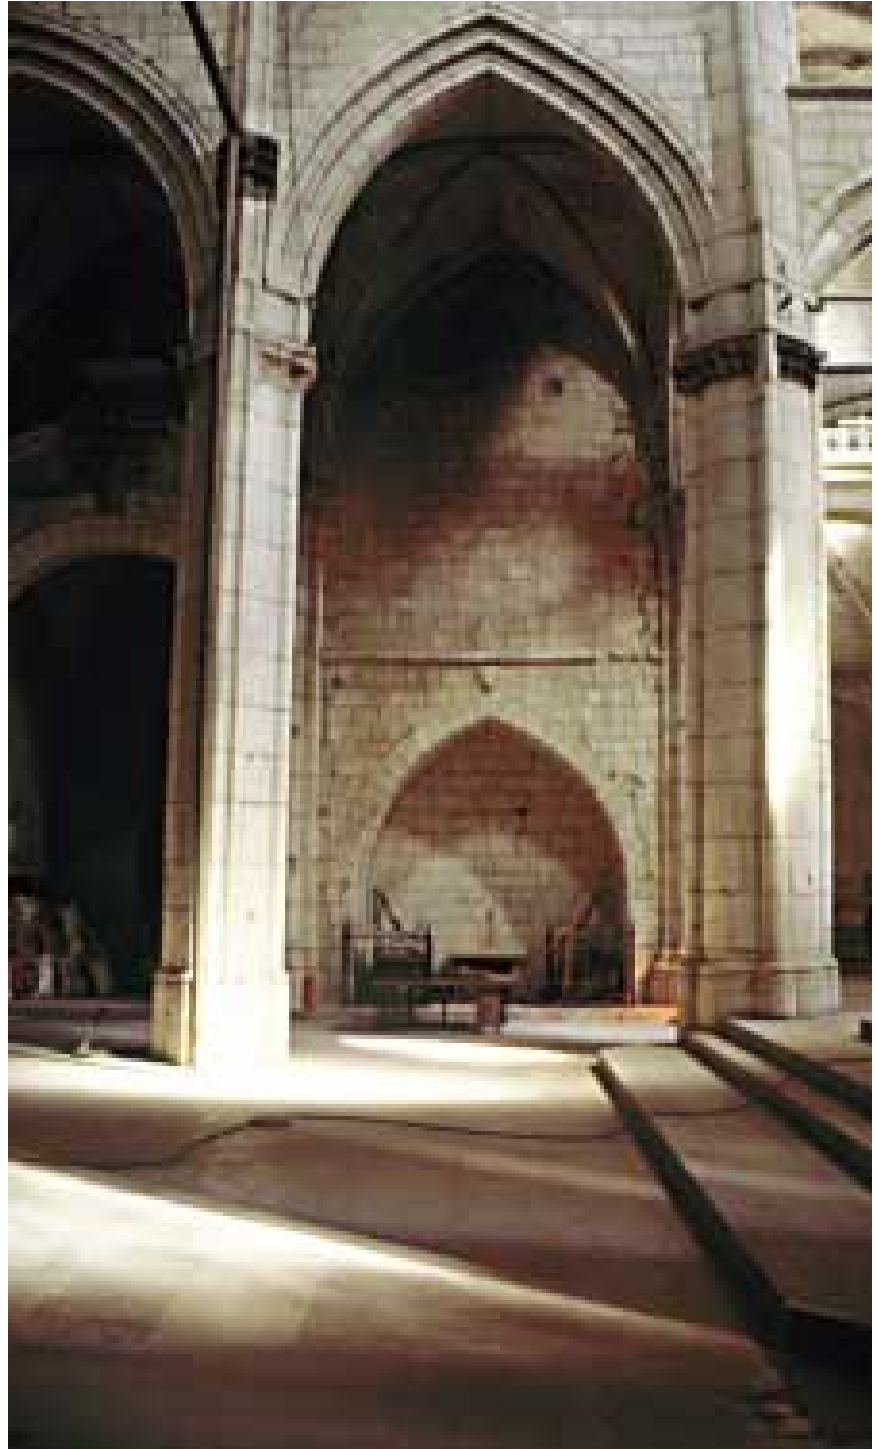
Imagen 492. Alzado interior del arco del quinto tramo de la nave central, con sus dos pilares inclinados hacia la derecha, donde se sitúa el crucero. Al fondo se ve la capilla de Santa Victoria y el sistema de grietas formado en el paño de muro sobre ella

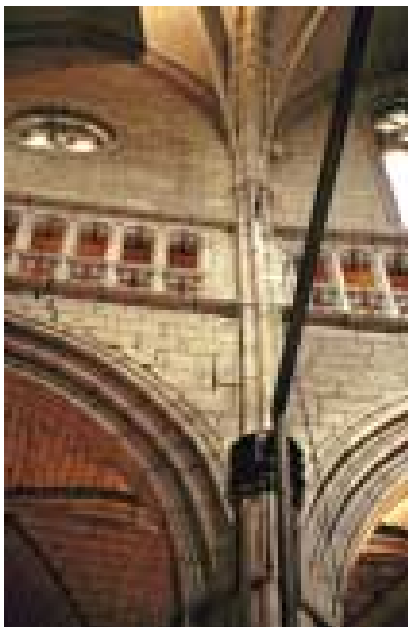
Imagen 499. Zona del *tas de charge* del cuarto pilar norte de la nave, con las grietas que lo desgajan de las enjutas de los arcos diafragma por causa del empuje del arco perpiaño de la nave lateral, detrás en la foto

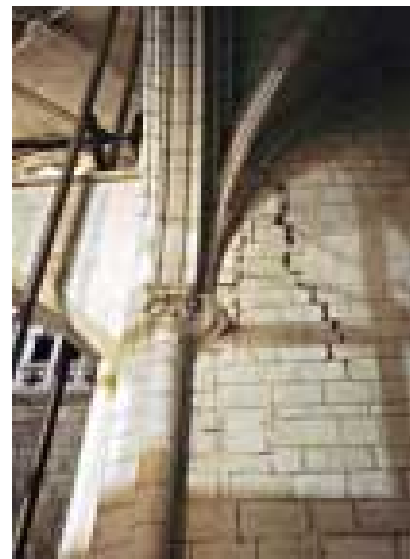
Imagen 501. Grieta en el muro medianero de las capillas del brazo norte del transepto, junto a la pilastra de la nave, producida por la apertura del arco fornero

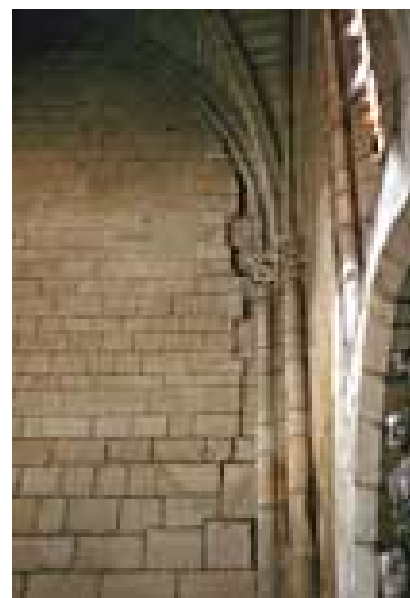
Imagen 503. Simétrica a la anterior, grieta en el extremo opuesto del mismo muro, junto al cierre exterior de la muralla, producida por la misma apertura del arco fornero

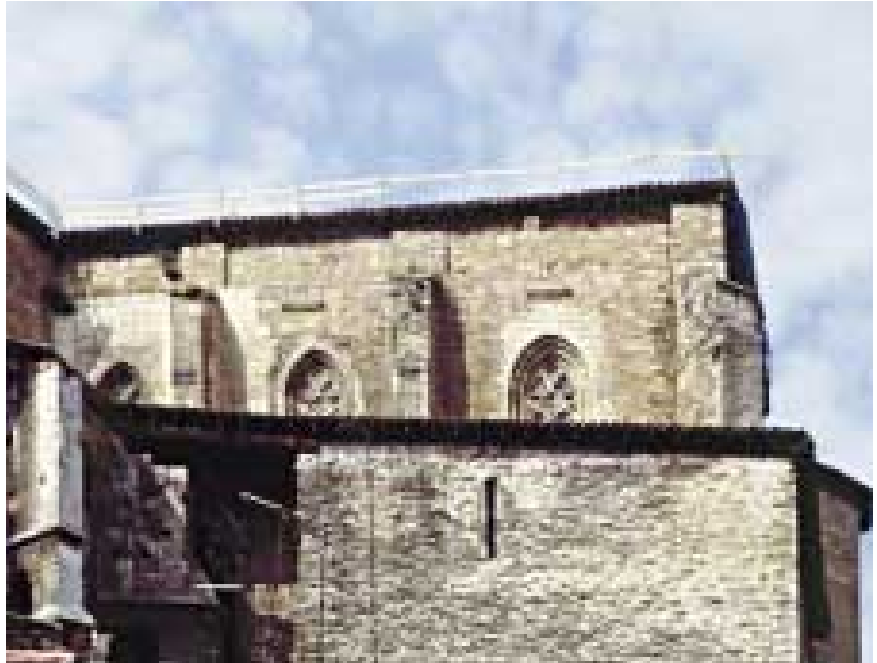
Imagen 515. Pilastra de la esquina noreste del transepto, desgajada del muro de cierre del mismo, a la derecha

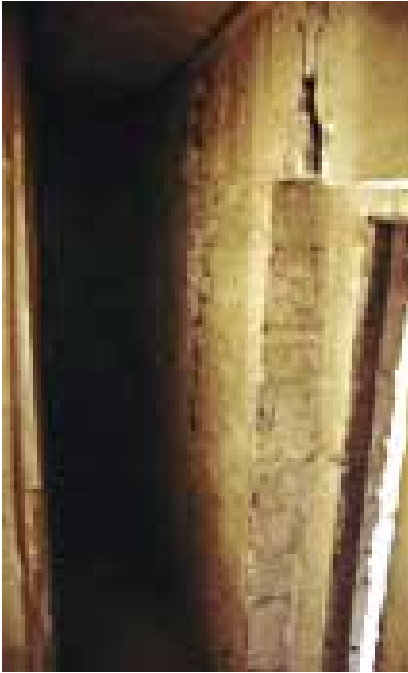
Imagen 516. Vista interior, a la altura del triforio, de las grietas que separan al contrafuerte noreste del muro de cierre oriental del transepto

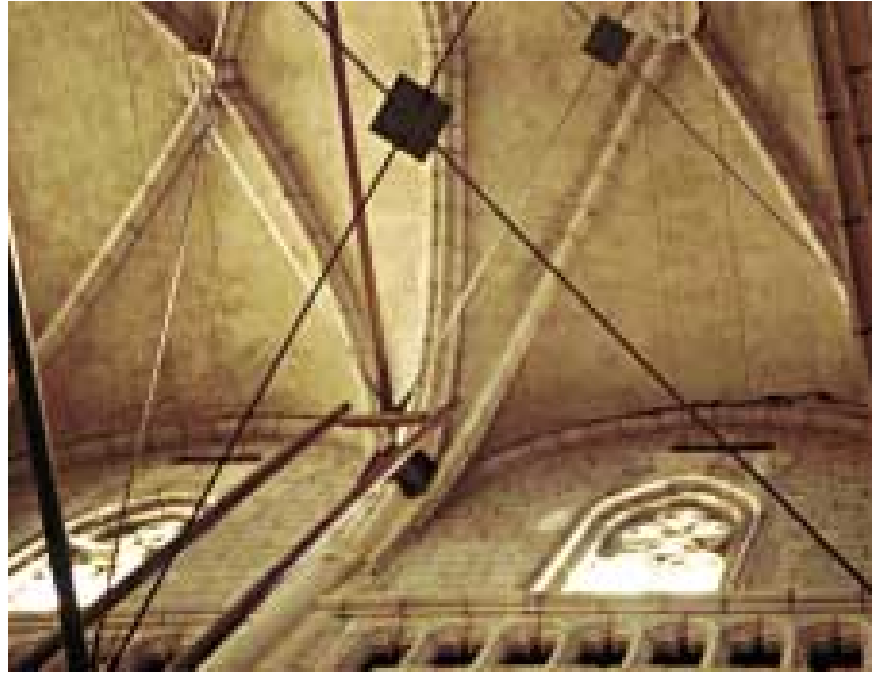
Imagen 517. Grietas entre las bóvedas del transepto norte y el muro oriental del mismo, sobre los formos

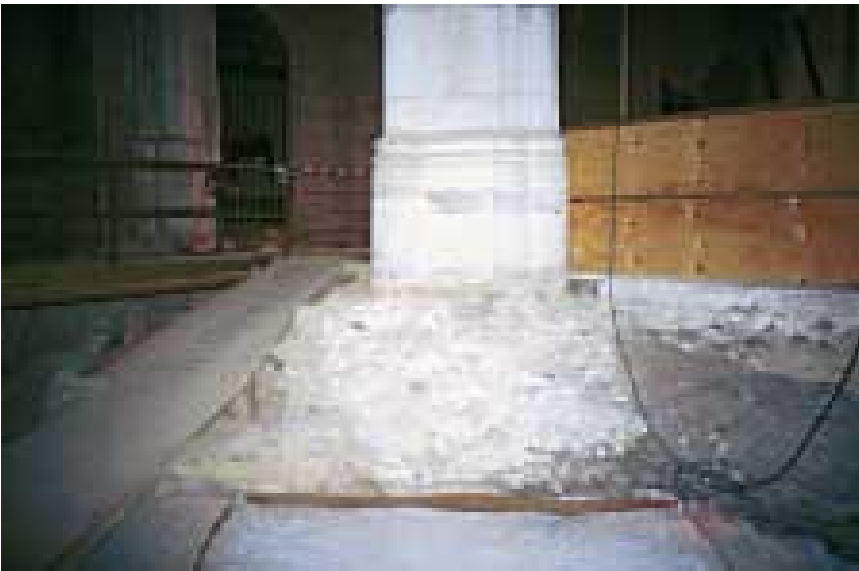
Imagen 520. Cimiento del segundo pilar norte de la nave central, ejecutado con fábrica masiva, sin aparejar y sin forma, en una estructura altamente compresible y degradable. Se aprecia también su mal apoyo sobre los restos de estructuras anteriores

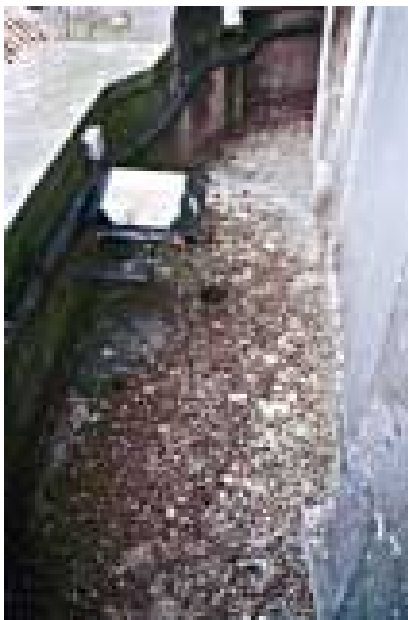
Imagen 594. Estado del pasillo de ronda antes de la intervención. Detritos acumulados, sumideros atascados, instalaciones deterioradas, escombros, etc
