Estudio y Plan Director de las vidrieras de la Catedral de Santa María de Vitoria-Gasteiz

Fernando Cortés Pizano Mikel Delika González de Viñaspre

FICHA TÉCNICA

Julio 2009

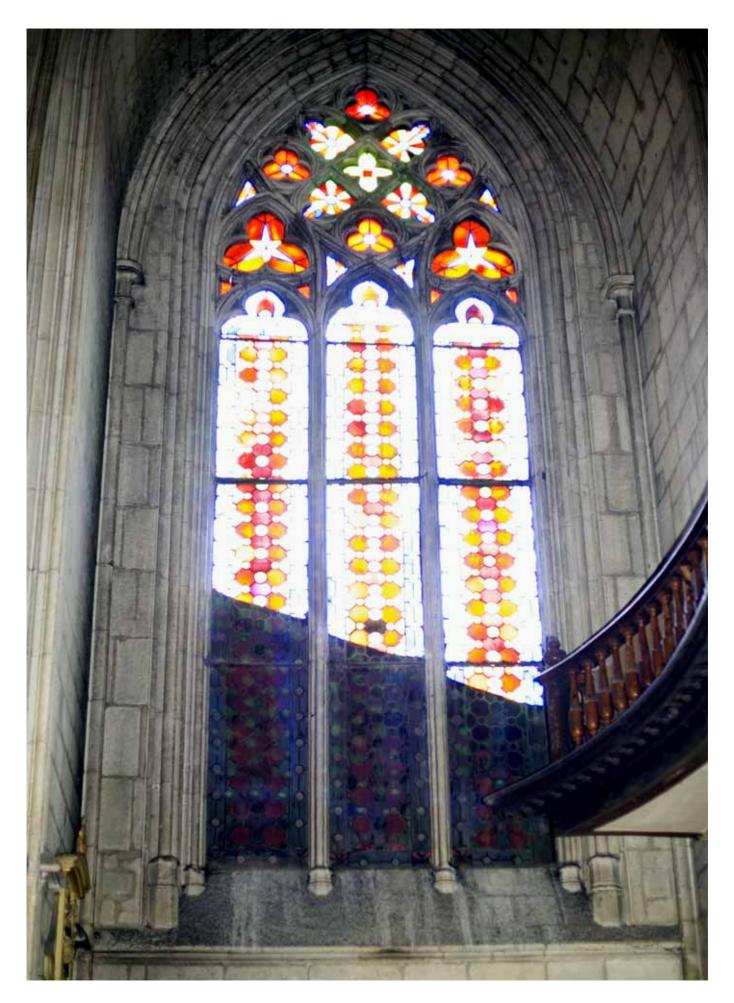
Foto 77. Vidriera CS-sVI de la Capilla de Santiago, donde se aprecia la parte inferior cegada por la construcción exterior. (PCP).

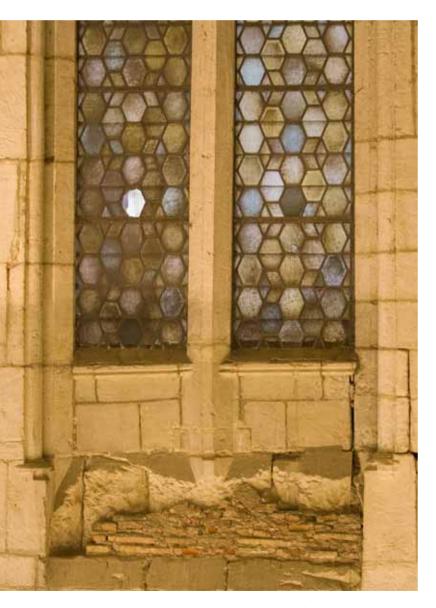
Foto 78. Detalle del estado de la parte inferior del ventanal sVI, afectado por grietas y antiguas reparaciones en ladrillo. (PCP).

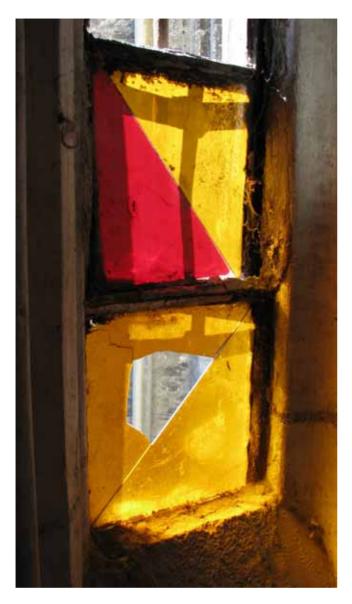
Foto 79. Detalle de un vidrio fracturado con una gran laguna en la vidriera RE-II. (PCP).

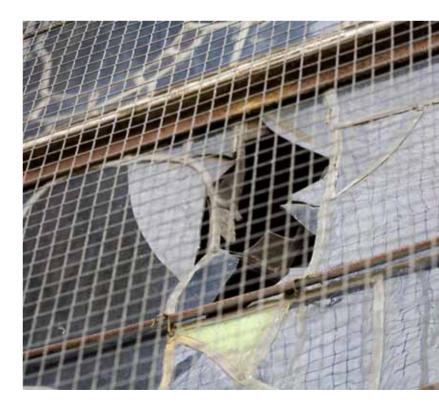
Foto 80. Detalle de fracturas y lagunas en algunos vidrios de la vidriera nIV. (PCP).

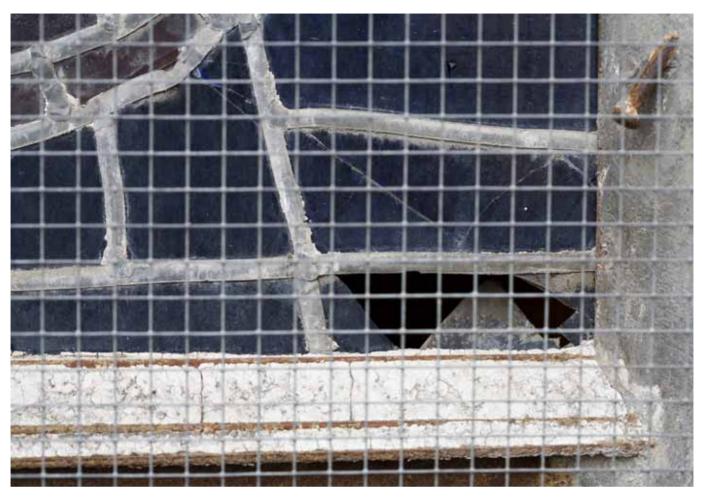
Foto 81. Detalle de fracturas y lagunas en algunos vidrios de una de las vidrieras de la girola. (PCP).

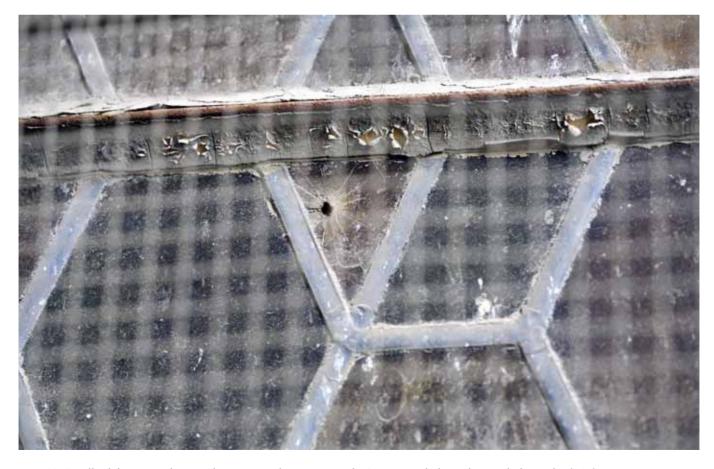
Foto 82. Detalle del agujero de un vidrio provocado por un perdigón en una de las vidrieras de la girola. (PCP).

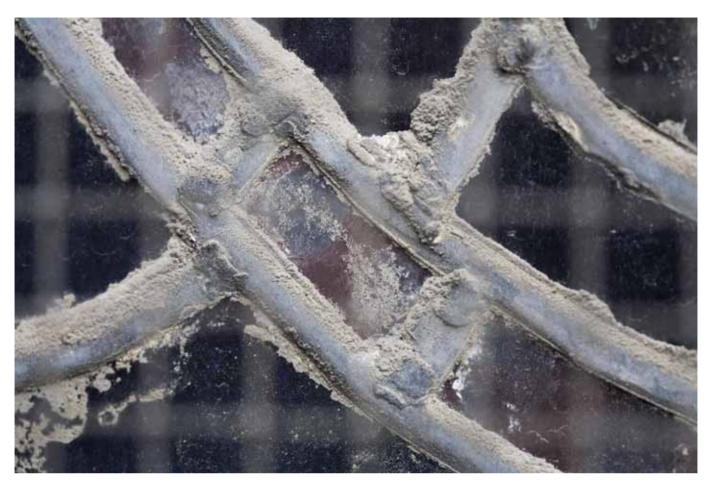
Foto 83. Detalle de los depósitos de suciedad presentes en algunos de los vidrios de las vidrieras de la girola. (PCP).

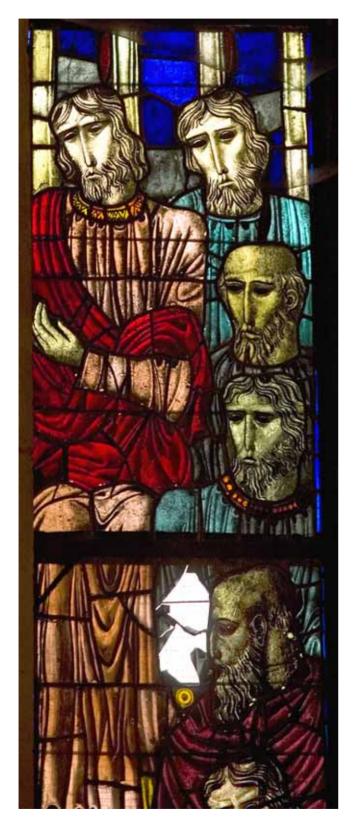
Foto 84. Las lagunas de vidrios en esta vidriera de la girola suponen la pérdida de pinturas y el consiguiente daño en la lectura de la obra. (PCP).

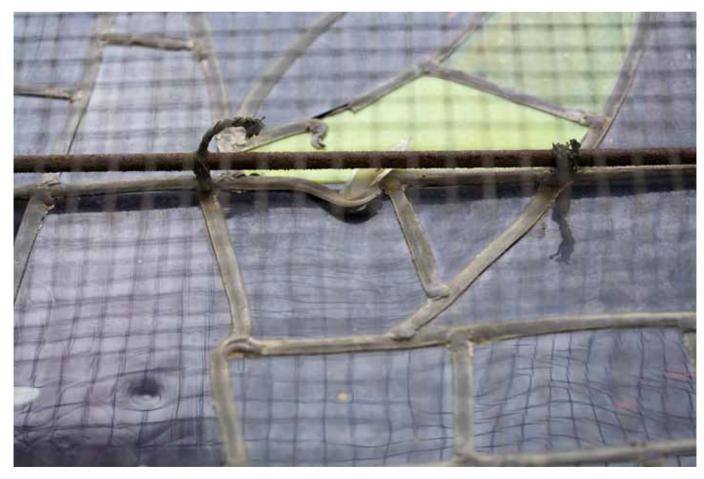
- oxidación de la red de plomo. Este es un deterioro lógico e inevitable en todos los plomos una vez expuestos a la intemperie. De hecho la capa primera capa de oxidación del plomo actúa como una película de protección y evita que el deterioro del metal continúe su avance. En una primera valoración, tras la inspección ocular realizada, tan solo hemos detectado fases de oxidación superficial y, de forma muy puntual, ligeros depósitos de carbonatación del plomo, debidos sin duda, como comentamos anteriormente, a la presencia puntual de unos niveles de humedad más elevados en el interior del edificio. No se han detectado sin embargo estadios de deterioro más avanzados, como corrosión o sulfatación del plomo, síntoma éste de que, desde un punto de vista químico, los plomos de estas vidrieras tiene una composición equilibrada y estable. Foto 85

Foto 85. Perfiles de plomos deteriorados en una de las vidrieras de la girola. (PCP).

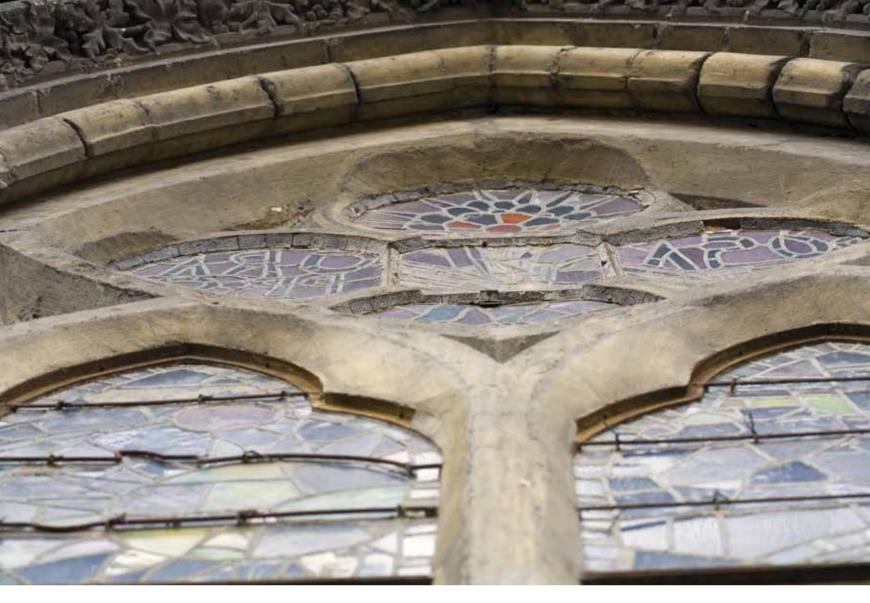
Foto 87. Detalle del estado las masillas de sellamiento de bastidores en una de las vidrieras de la girola. (PCP).

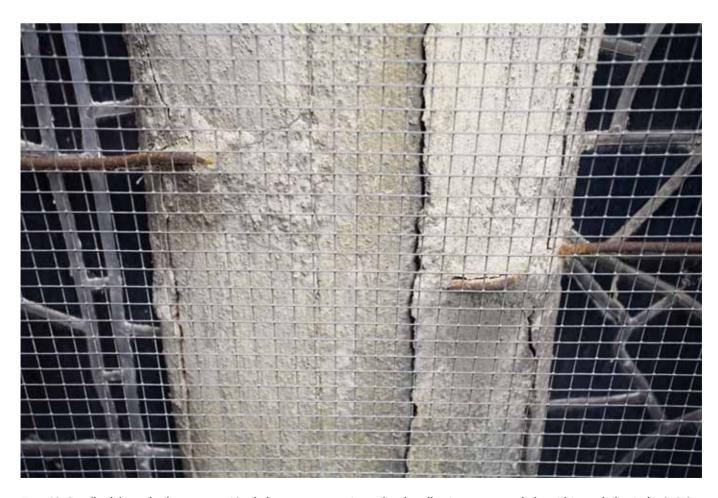
Foto 88. Detalle del estado de conservación de los morteros perimetrales de sellamiento en una de las vidrieras de la girola. (PCP).

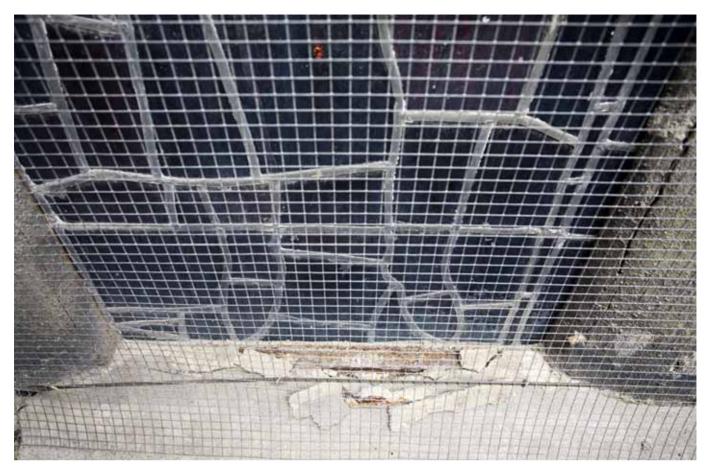
Foto 89. Pérdida de adherencia y desprendimiento de morteros en la parte inferior de una de las vidrieras de la girola. (PCP).

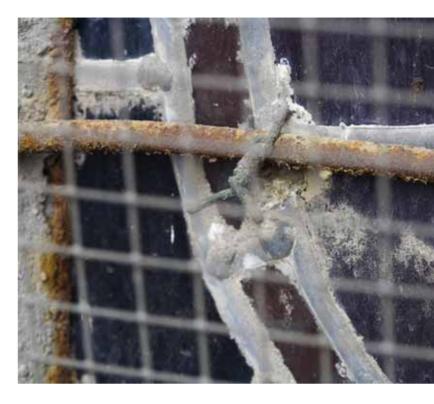
Foto 90. Detalle del estado de oxidación de las varillas de refuerzo y sus nudos correspondientes en una de las vidrieras de la girola. (PCP).

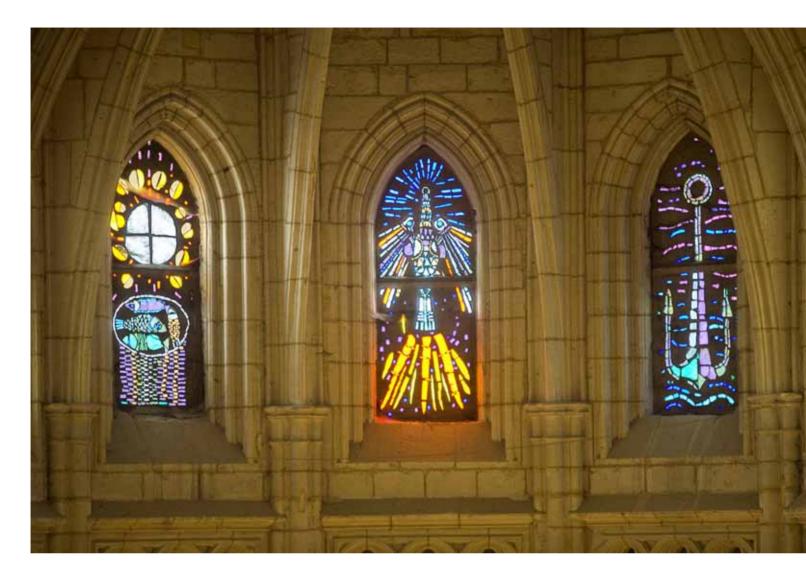
Foto 93. Abundante presencia de telarañas y diversas capas de suciedad por la cara interior de las vidrieras de hormigón del Presbiterio. (PCP).

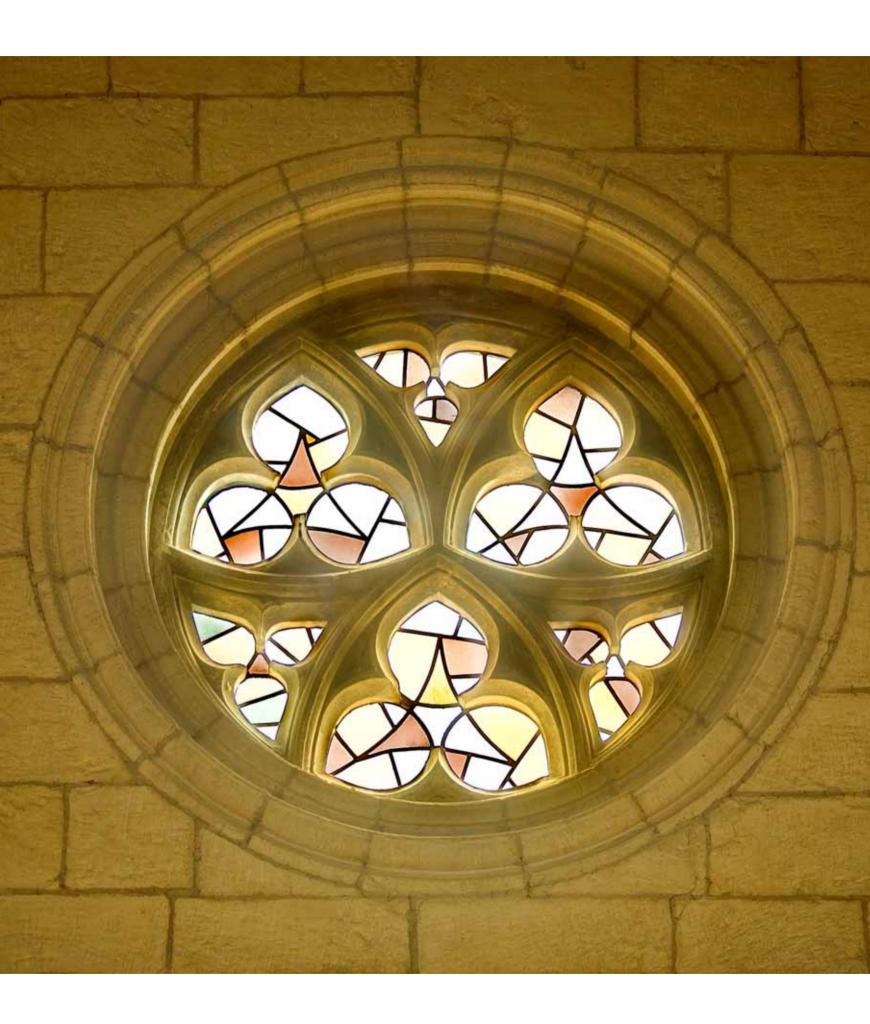
VIDRIERA N° S IX	DATACIÓNAños 1963 - 1964
UBICACIÓN	MOTIVO
AUTOR Desconocido	FECHA INSPECCIÓN 21/04/2009

MASILLA					
Masilla en los plomos					
Pérdidas	Si 🗔	NoX			
Cuarteamientos	Si X				
Carbonatación	Si 🔙	No X		OBSERVACIONES	
Pérdida de adherencia	Si 🗌	NoX		Se observan grietas en el muro.	
Masilla en los bastidores					
Pérdidas	Si 🗌	No X			
Cuarteamientos	Si 🗌	NoX			
Carbonatación	Si 🗌	No X			
Pérdida de adherencia	Si 🗌	NoX

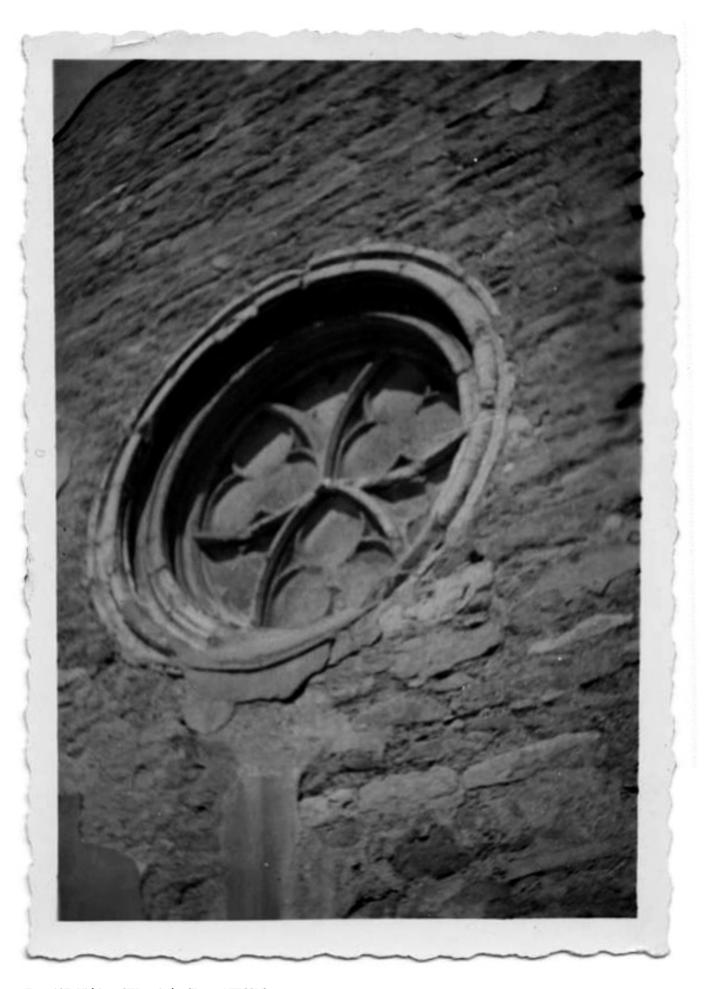
Foto 107. Vidriera SIX tapiada. (Foto: AFFCSM).
