# La ermita de San Pedro de Quilchano en Elburgo o la intervención arquitectónica como propuesta de reconducción de una ruina anunciada

JAVIER BOTELLA

ARQUITECTO. SERVICIO DE ARQUITECTURA DE LA DIPUTACIÓN FORAL DE ALAVA.

El presente artículo surge como reflexión a posteriori y con la perspectiva que da el paso del tiempo, acerca del proceso restaurador llevado a cabo ya hace 8 años en la ermita de Quilchano (Alava).

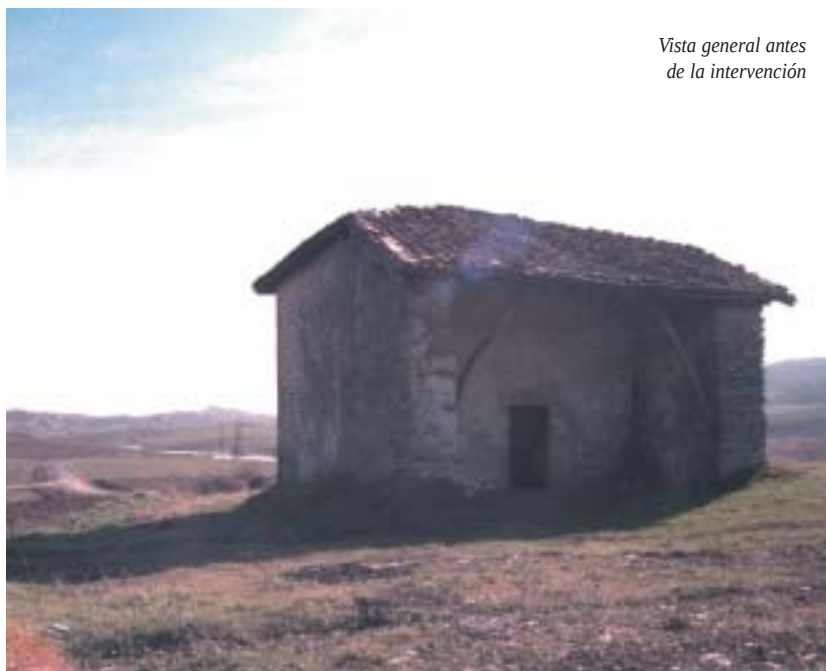
*Vista general antes de la intervención*

Argómaniz y propiedad de la Comunidad de San Pedro de Quilchano común a Mendijur, Guevara, Echávarri Urtupina, Argómaniz y Elburgo, no pudo ser más desolador: al mal estado de conservación se sumaban diversas actuaciones, particularmente el cierre por el lado de acceso, oeste, que daban un resultado conjunto de lamentable aspecto.

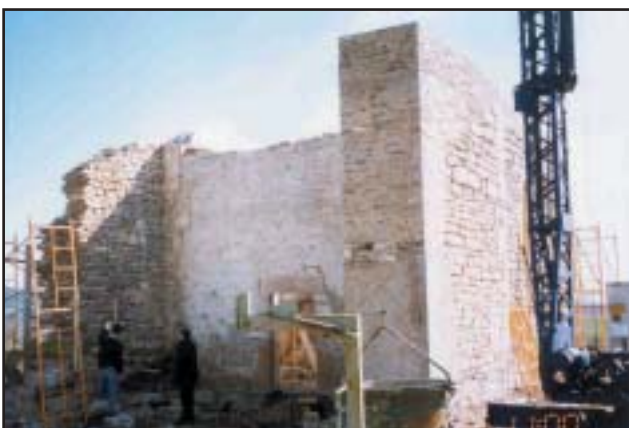
*Durante la obra: El cierre oeste a demoler, entre los muros norte y sur.*

El muro oeste, de mediados del S. XVIII, carecía de interés tratándose de un cierre bastante torpe que semicultaba las columnas torales existentes en su encuentro con los muros norte y sur..

De lo anterior se derivan tres consecuencias en la intervención: el muro oeste debía ser derribado, el zuncho, sin embargo, debía completar su forma rectangular lo que de facto lo transformaba en viga en su lado oeste y había que solucionar algún tipo de cierre por este lado.

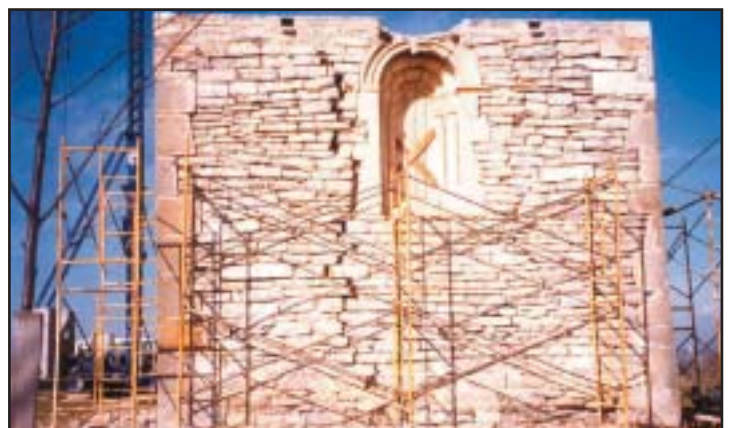
*Durante la obra: Obsérvese la importante grieta de la fachada este.*

mero era estudiar la situación estructural del edificio. Se llegaron a las siguientes conclusiones al respecto: El principal problema a resolver era el del deslizamiento ya mencionado de la cimentación hacia la próxima ladera norte, que se manifestaba en la importante grieta existente en la fachada este que ponía de relieve el giro y/o desplazamiento de la parte norte de la construcción. Por lo demás, los muros, de mampostería y partes de sillería en esquinales, producto de las sucesivas refacciones, conservaban aparentemente su capacidad portante.

A partir de estas consideraciones se va perfilando la actuación concluyéndose en primer lugar que la mejor manera de intentar corregir y detener, caso de no estar ya asentado, el desplazamiento y/o giro de la fachada norte sería ,sin intervenir en la cimentación, mediante el atado de los muros, zunchándolos con hormigón armado previa regularización de las fábricas por su parte superior y, por supuesto, previo derribo de la deficiente cubierta existente. Se decía en la memoria del proyecto ...."A medio plazo se comprobará si la actuación señalada es suficiente o si, finalmente se debe actuar también sobre la cimentación e incluso sobre el terreno en ladera todo lo cual falta comprobar si es necesario y , en todo caso , excede las posibilidades económicas disponibles." Pasados ocho años y, dado el estado de conservación , parece plausible suponer que el planteamiento de zunchar la coronación de los muros fue válido y suficiente.

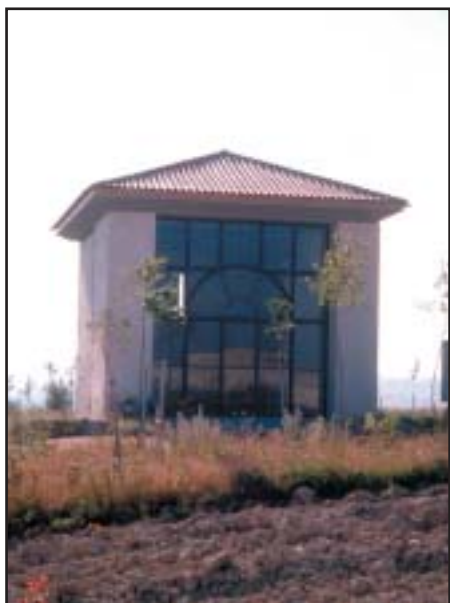
Vista de la ermita restaurada por el lado oeste

La solución fue la actual cristallera de acceso, que permitía alcanzar varios objetivos simultáneamente: De una parte cerrar el edificio que en otro caso quedaría solo con tres paredes al eliminar el cierre oeste; de otra permitía insinuar la continuidad, por ese lado de cierre más “blando”, acristalado, de lo que fue la primitiva iglesia, adivinable por sus restos de cimentación que quedaban vistos; además se daba luminosidad al conjunto del interior mediante el uso de materiales tan actuales como el cristal y el acero lo que definía claramente que se trataba de una nueva intervención.

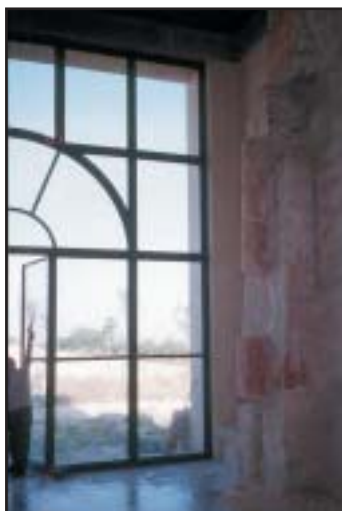
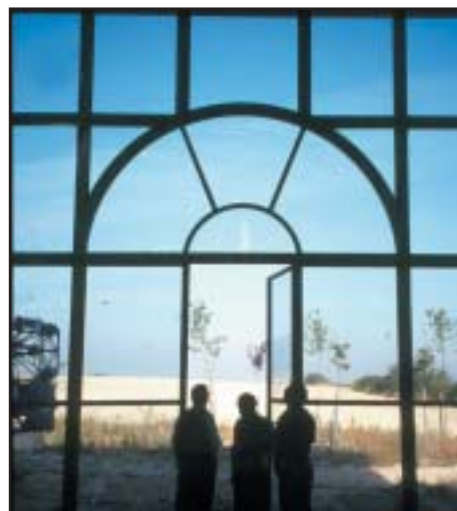
La cristalera desde el interior

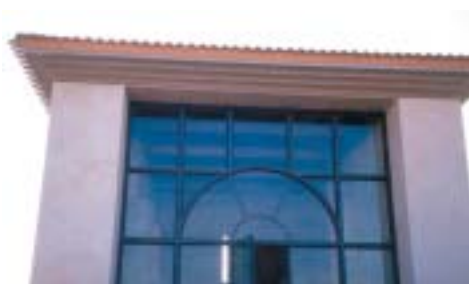
Detalle del alero y el cierre acristalado

Esta solución estructural del zunchado superior es el origen de otras decisiones en la intervención. En efecto, puesto que parecía necesario introducir un elemento tan dispar como el hormigón armado, se trataba no solo de no ocultarlo sino incluso de elaborarlo hasta el punto de darle un papel relevante en el conjunto de la nueva ermita; surge así la idea de realizar un amplio alero perimetral de ese material para dejarlo visto , procurando un tratamiento lo más fino posible del vuelo para compensar la supuesta torpeza inicial del material , lo que se resolvió mediante un juego de escalonamientos en el sentido de avance del vuelo remarcándose de esta forma el dibujo perimetral

del alero y consiguiendo además una pieza de pequeño grosor en su extremo ayudando así a expresar la finura adecuada a un borde de alero. Esta solución resultó bien, además de por el planteamiento adecuado, por la buena ejecución de los encofrados y vertido del hormigón.

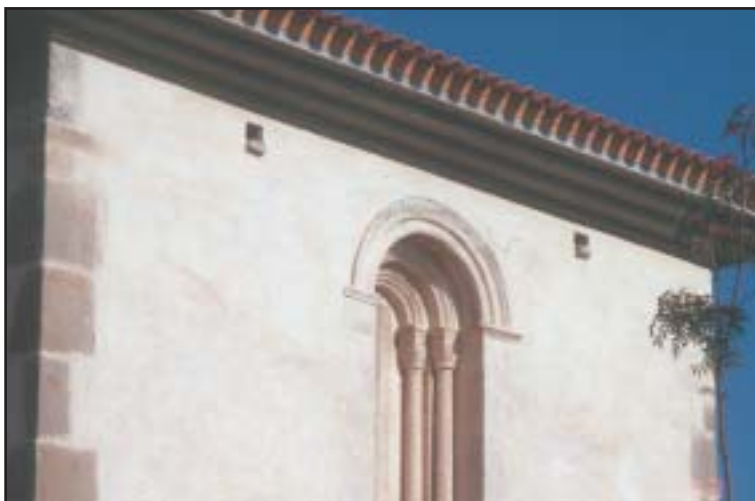
Detalle de la fachada este restaurada con la ventana románica

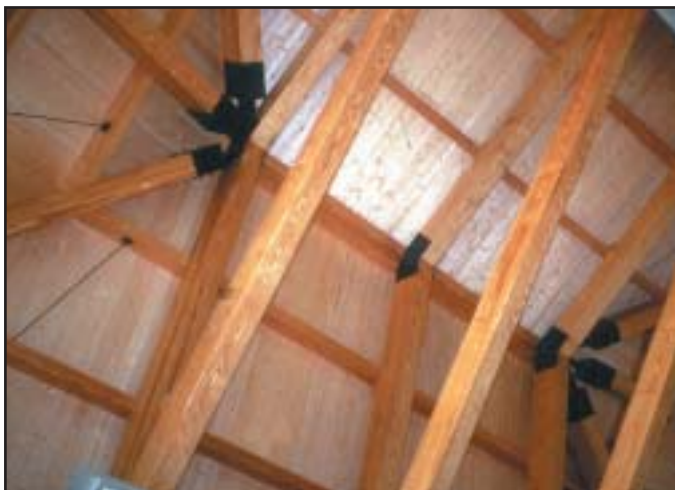
*Vista de la nueva cubierta de madera desde el interior*

La resolución de la misma se efectuó a base de cerchas de madera de pinotea, que con el tiempo va expresando su nobleza más que el primer día, tablero tipo termochip acabado en madera de pino por su cara inferior y terminación con teja curva cerámica, todo ello bus-

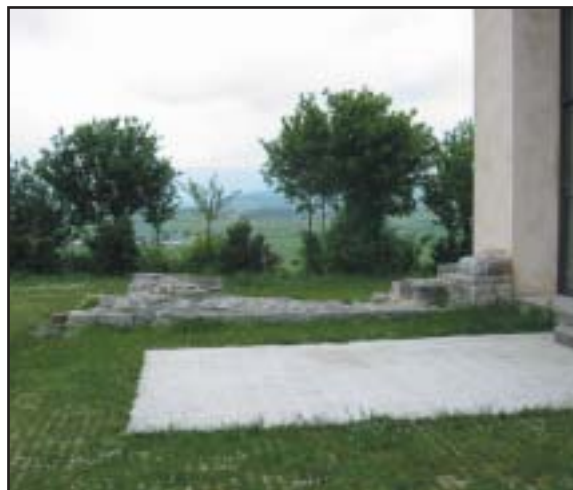
*Vista del acceso y restos cimentación*

Por otra parte, en el interior se procedió, además de a la consolidación de muros señalada, a la regularización de la cota de suelo, colocándose un pavimento de grés con aspecto y textura pétreo, no heladizo, que sirvió para pavimentar asimismo parte del acceso exterior en el centro del espacio delimitado por las cimentaciones perimetrales de la primitiva y más amplia iglesia, resolviéndose el encuentro entre las irregulares trazas de cimientos de piedra y el pavimento señalado mediante una franja de losas reticulares de jardín que permiten el crecimiento de hierba a través de los agujeros previstos al efecto.

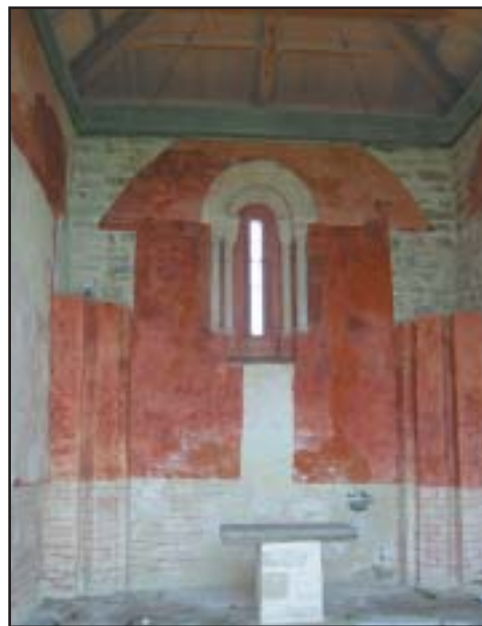
*Vista del interior*
