SOS Patrimonio Alavés

La iglesia de San Juan Evangelista en Ziriano

OSKAR BELL FERNÁNDEZ

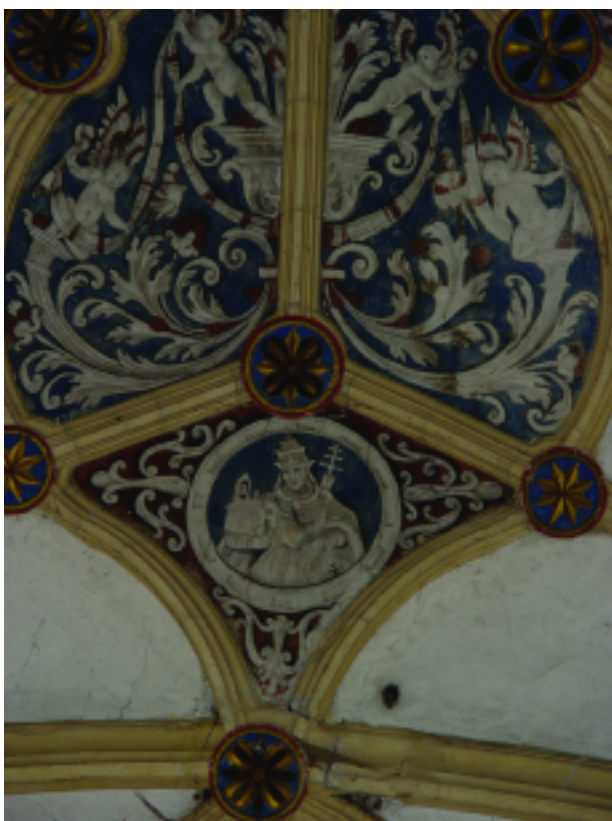
La iglesia de la pequeña localidad alavesa de Ziriano, presenta tal estado de abandono y deterioro, que corre un serio peligro de colapso total. Una ruina ya visible en sus edificaciones anexas, y que en caso de no tomarse las medidas oportunas, acabará por provocar la pérdida de uno de los más notables templos pincelados de Álava, un patrimonio de todos. (Foto 1)

Foto 1 Detalle de pinceladura en bóveda de crucero, Petra S.Coop.

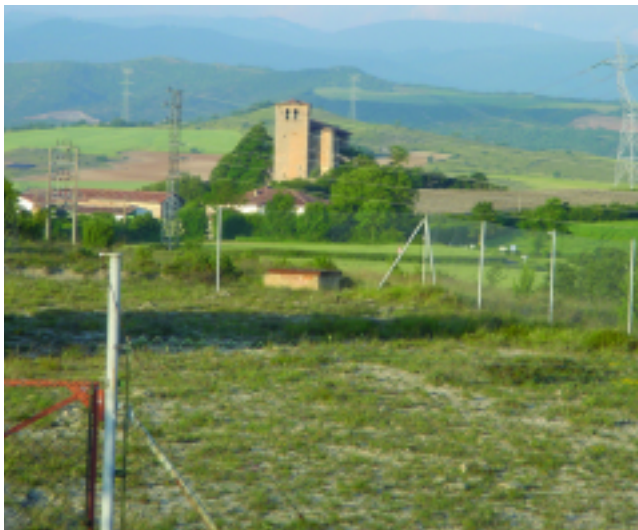
Foto 2 Vista general de Ziriano, con su iglesia en posición dominante.

edificios anexos arruinados, la portada de finales del siglo XVI saqueada, las cubiertas de la nave arruinadas parcialmente, las fábricas y bóvedas que albergan notables pinceladuras del siglo XVI, con graves problemas de humedad... (Foto 2)

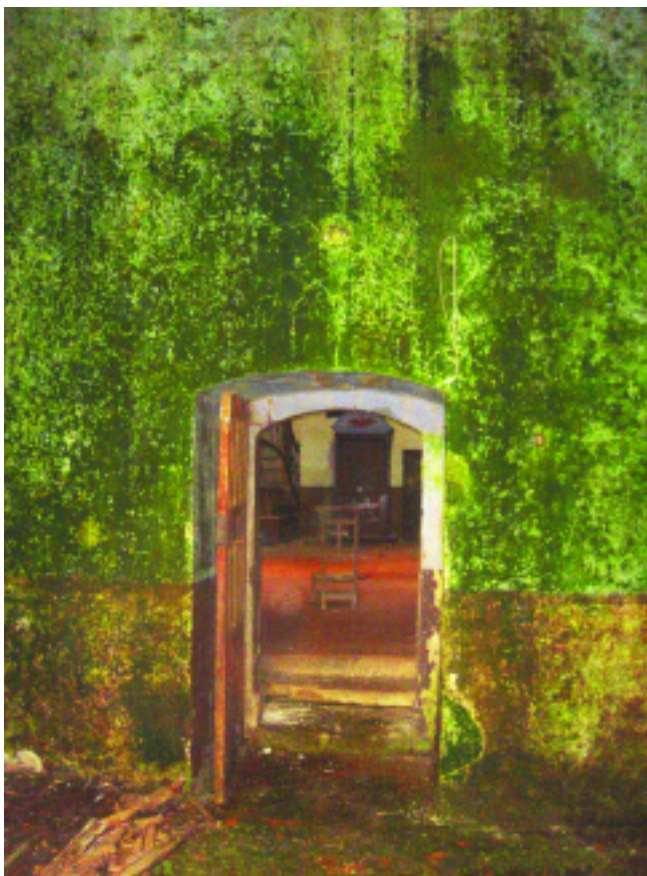
En una visita realizada en Junio de 2005, con el equipo de restauradoras de Petra S.Coop. , pudimos contrastar el lamentable estado (Foto 3) y las carencias principales del edificio en un vistazo rápido, que podríamos calificar como de prediagnóstico, y cuyo informe arquitectónico resumo a continuación. Y es que la iglesia de Ziriano, por no tener, no tiene ni acometida eléctrica, a pesar de que la impactante presencia de un poste de alta tensión cercano a ella, se perciba metafóricamente, como un campanile exento de la misma. Pero dejemos las cuestiones de las instalaciones en las

Foto 3 Muro interior de sacristía, con colonización vegetal.

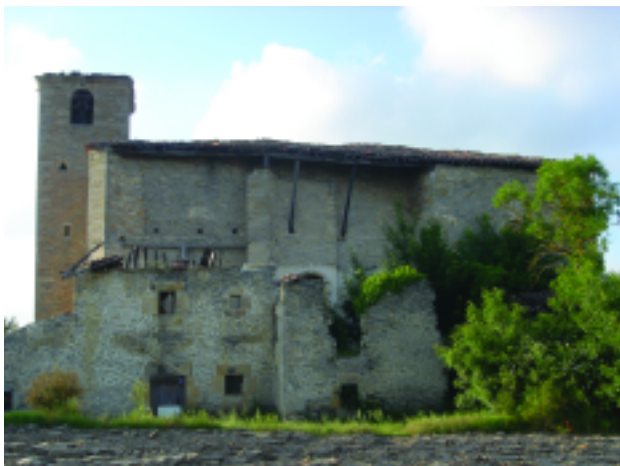
Foto 4 Fachada sur, con edificaciones anexas arruinadas.

El aspecto exterior del edificio de notables proporciones, es de parcial estado de ruina, (Fots 4 y 5) con desplome de parte de las cubiertas de construcciones anexas a la nave por el sur. La fábrica de mampostería de la nave, con dos capillas laterales a modo de crucero y protegidas por una cubierta común a dos aguas, se levanta en altura ligeramente por debajo de la torre campanario. Esta torre de aspecto tectónico, se adosa a los pies de la iglesia por el lado oeste y su muro occidental, horadado por dos vanos de medio punto que albergan las campanas, da frente al camino de acceso. Al sur,

se adosan de oeste a este: el pórtico de acceso, un antiguo hospital del siglo XVIII, (ambos arruinados) y la sacristía (con graves problemas de Humedad). Al norte de la nave y en frente del acceso por el sur, se adosa un pequeño pabellón. En la esquina noreste de la cabecera del edificio, se sitúa un osario con restos todavía visibles.

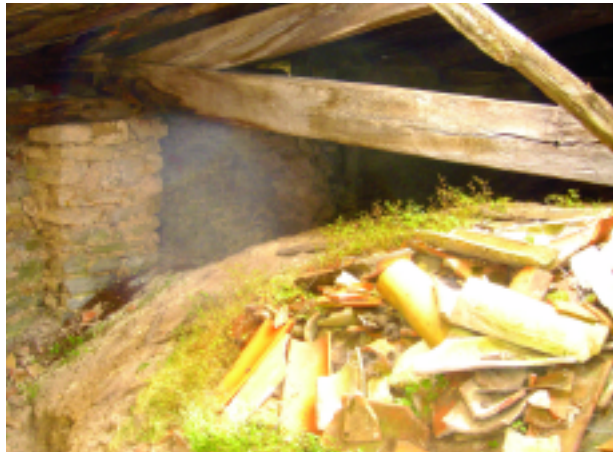
Foto 5 Trasdós de bóveda principal, con ruina parcial de cubiertas.

Por tanto la salvaguarda de la iglesia de San Juan Evangelista como conjunto, pasa por realizar unas primeras e imprescindibles obras de urgencia, especialmente de sustitución de cubiertas y consolidación de fábricas, que garanticen la integridad física del edificio. Pero sin olvidar la importancia de la documentación y estudios del edificio, que posibiliten una correcta recuperación de la pinceladura mural, como acabado final de una arquitectura que no aparece en los libros, pero de la que Álava es fundamental exponente ■

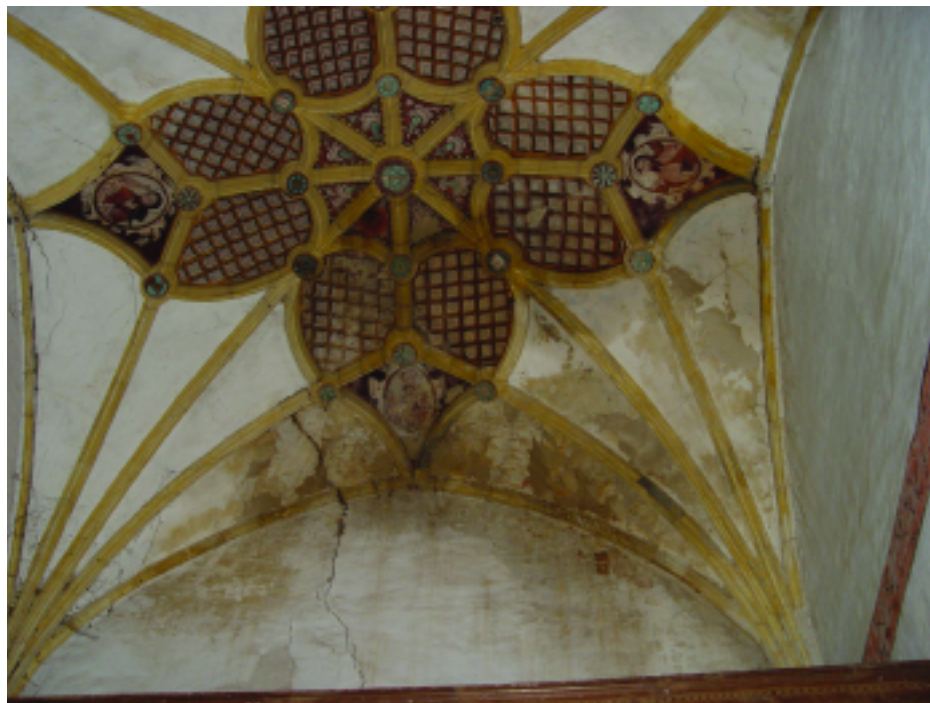
Foto 6 Bóveda pincelada del primer tramo occidental de la nave, con humedades y problemas estructurales, Petra S.Coop.

bóveda de la cabecera cubre el presbiterio y el crucero, es gótica tardía, con terceletes y ligamentos que delinean una hermosa roseta. Las cubiertas de la nave son en sus dos tramos, bóvedas de terceletes trabadas también por nervios curvados; siendo algo más complicada la de los pies, con ocho ligamentos arqueados uniendo las ocho claves que enmarcan un medallón central. Los brazos del crucero se cierran también por bóvedas nervadas, con tramos rectos el derecho y curvados el izquierdo. Todas las bóvedas presentan en mayor o menor medida notable pinceladura del siglo XVI. Asimismo tanto bóvedas como paramentos interiores ofrecen un revocado de cal bajo el que subyacen distintos motivos pictóricos. (Foto 6)
