Orfebrería religiosa. Tradición y conservación

JOSE LUIS ALONSO BENITO. RESTAURADOR.

La cruz que nos ocupa, está depositada y expuesta (fuera de vitrina) en el Museo Diocesano de Arte Sacro de Vitoria. Es propiedad de la Iglesia parroquial de San Millán . Ali. Esta cruz regresa a su parroquia tres veces al año, que es también el número de veces que sigue saliendo en procesión a manos de los parroquianos.

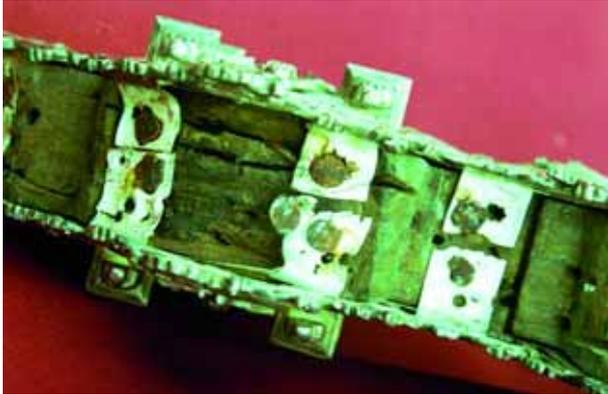
Sistema de anclaje con clavos de hierro totalmente oxidados

También podemos encontrar carbonatos; oxidaciones férricas, ocasionadas por la aportación de clavos de hierro, normalmente de intervenciones de reparación posteriores. Al poner en contacto ambos metales, se origina una corrosión electroquímica, esto es, se produce cuando ponemos un metal en contacto con otra sustancia de menor potencial, sea otro metal o un electrolito ácido o salino. Así, la Ag y el Cu, presentan una solubilidad débil (poca tendencia a la oxidación); mientras que el Fe, presenta una solubilidad fuerte (se oxida con facilidad). En el interior oculto de la cruz también es posible encontrar oxidaciones férricas presentes en los posibles elementos metálicos de refuerzo que suelen tener las almas internas de madera.

En cuanto al nuevo montaje, se descartan los clavos de hierro, utilizando en su lugar, tirafondos de latón. En el caso de ser necesaria su colocación en una zona visible, la cabeza de este tirafondo se ha ocultado con una lentejuela de lámina de plata, queriendo imitar la cabeza de un clavo antiguo.

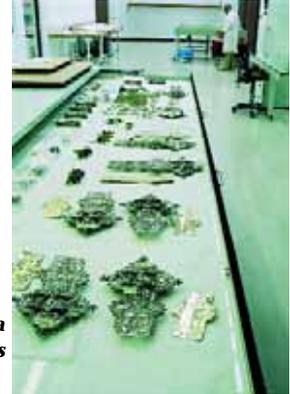
Aspecto de las piezas una vez desmontadas

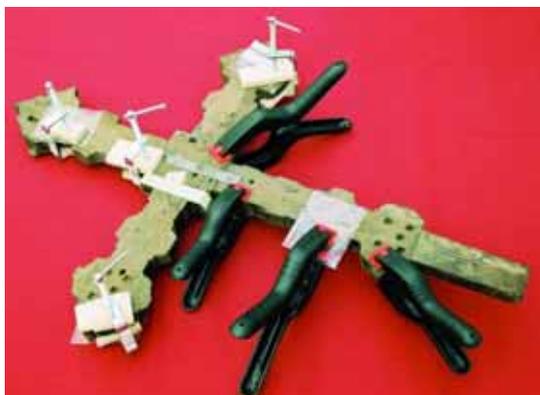
Intervención en el alma interna de madera

En la mayoría de los casos es imprescindible el desmontaje total de las planchas de plata, puesto que muchos de los problemas estructurales se centran en el alma interna de madera. Por ello, resulta imprescindible poder solucionar los problemas que pueda tener este alma interna para poder garantizar una necesaria resistencia estructural a todo el conjunto. Además, es el momento idóneo de poder tratar los travesaños o refuerzos de hierro que suelen presentar estas almas internas (como es el caso), eliminando así, corrosiones por par galvánico.

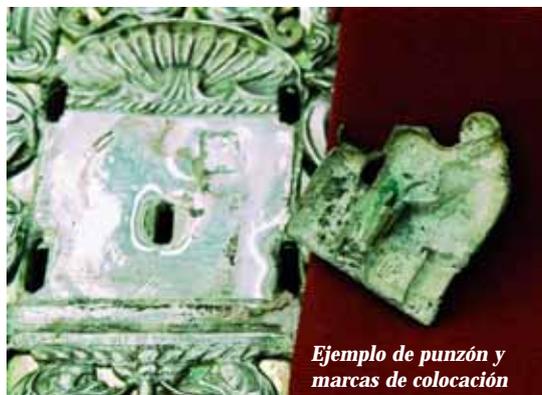
Ejemplo de punzón y marcas de colocación

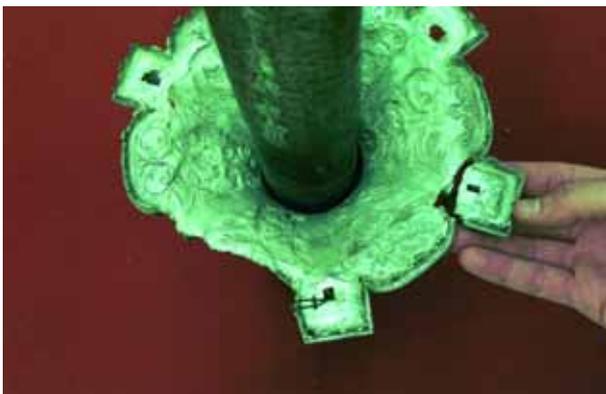
Ejemplo de pérdida de soporte y desprendimiento

En el caso de las pérdidas de soporte localizadas en la cruz, destacar la desaparición de un "florón" situado en el brazo superior de la cruz (únicamente se ha conservado la lámina de plata correspondiente a su amarre al canteado perimetral del alma).

Los elementos desaparecidos se han decidido reponer, atendiendo a dos motivos: por un lado, por razones estéticas, ya que es una obra que sigue al culto y en uso litúrgico; y por otro lado, por tratarse de elementos (en el caso de la macolla) que participan de una trabazón estructural, mejorando con su aportación, la estabilidad y resistencia de la totalidad del conjunto. Para ello se ha recurrido a un orfebre de probado prestigio y buen conocedor de la orfebrería antigua (José Manuel Santos, con taller en la localidad de Astorga, León), para reproducir en plata los elementos desaparecidos. Todas las nuevas aportaciones son reconocibles, además de documentarse en el informe final. Por otro lado, los elementos (seriados) reproducidos a través de molde (de otros elementos originales): la pieza resultante merma un poco en tamaño, sirviendo como criterio de diferenciación.

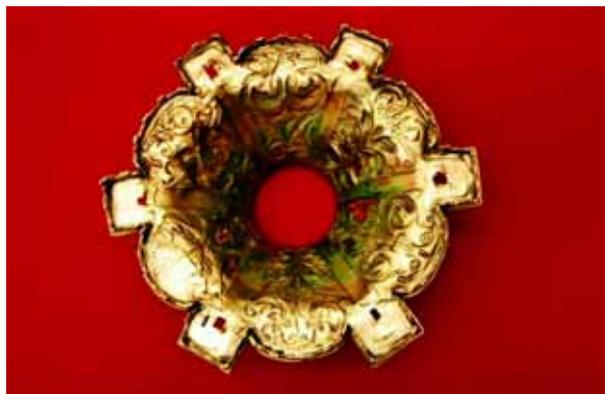
Mismo ejemplo una vez reintegrado el soporte desaparecido

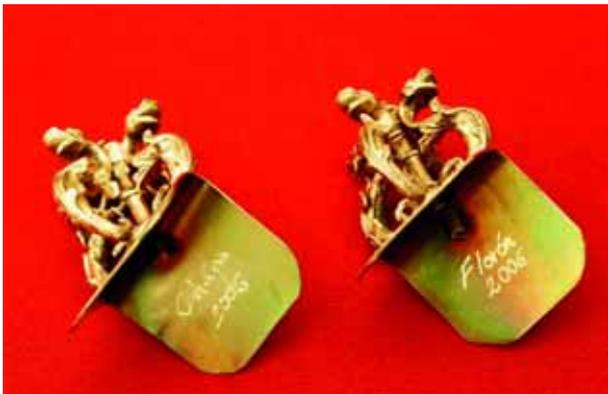
Ejemplo de reproducción de elementos seriados: floron original (izquierda) y floron nuevo (derecha)

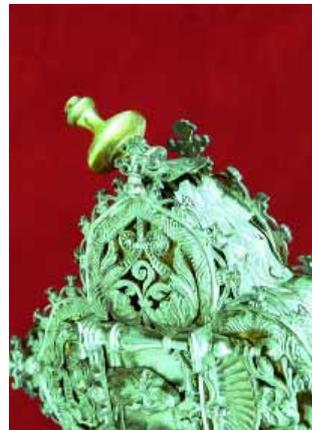
Ejemplo de desprendimiento con riesgo de pérdida

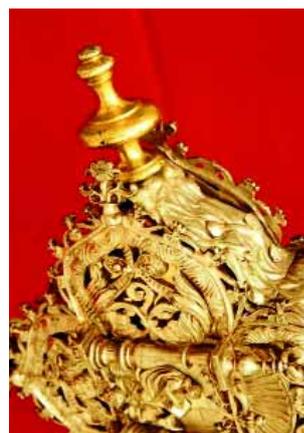
Mismo ejemplo una vez recolocado)
