# Estudios y Restauración del pórtico

Catedral de Santa María de Vitoria-Gasteiz

Título: Estudios y Restauración del pórtico. Catedral de Santa María de Vitoria-Gasteiz

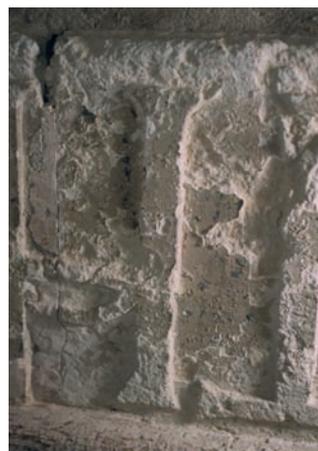
Estratigrafía de una de las claves de la bóveda 1.

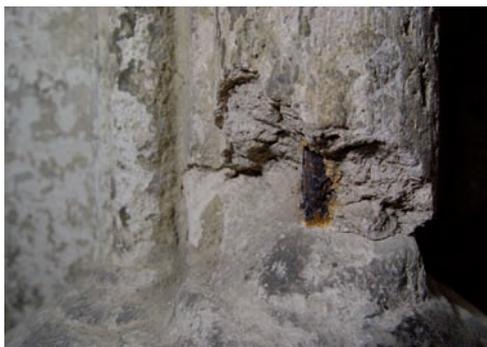
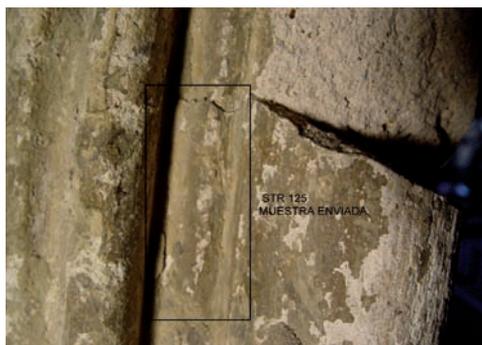
Localización de muestras para la identificación de los diferentes tipos de morteros.

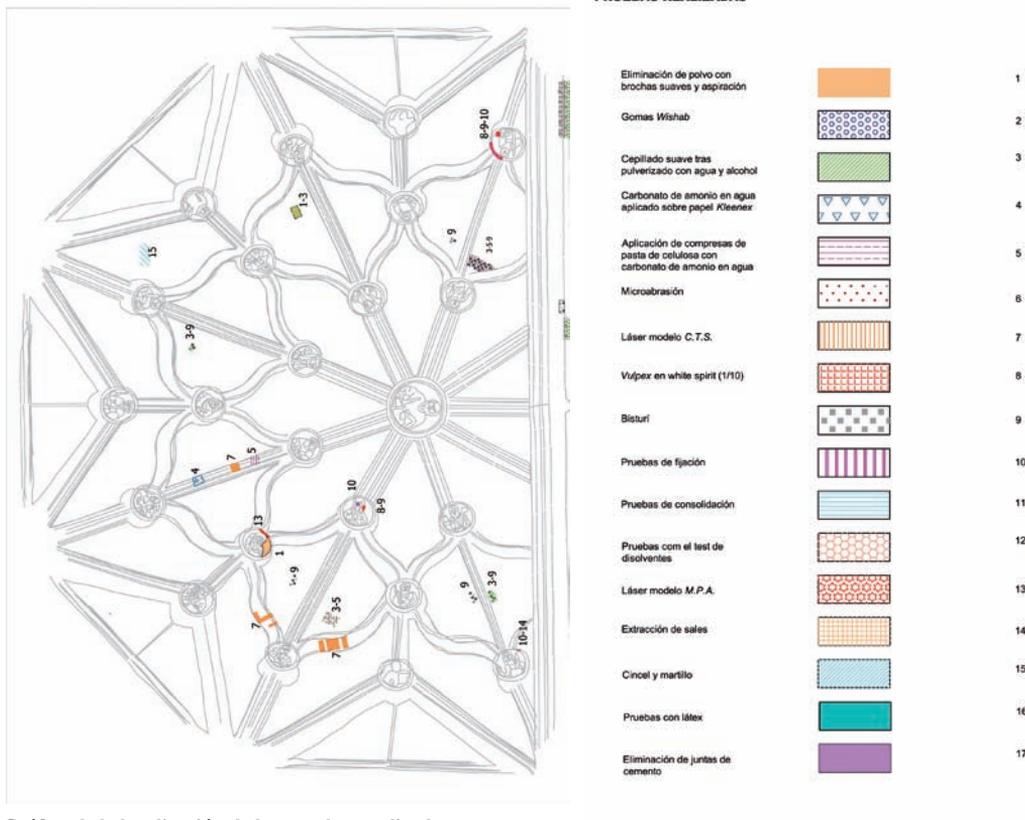
**Bóveda 1 - Pruebas realizadas**

Gráfico de la localización de las pruebas realizadas.

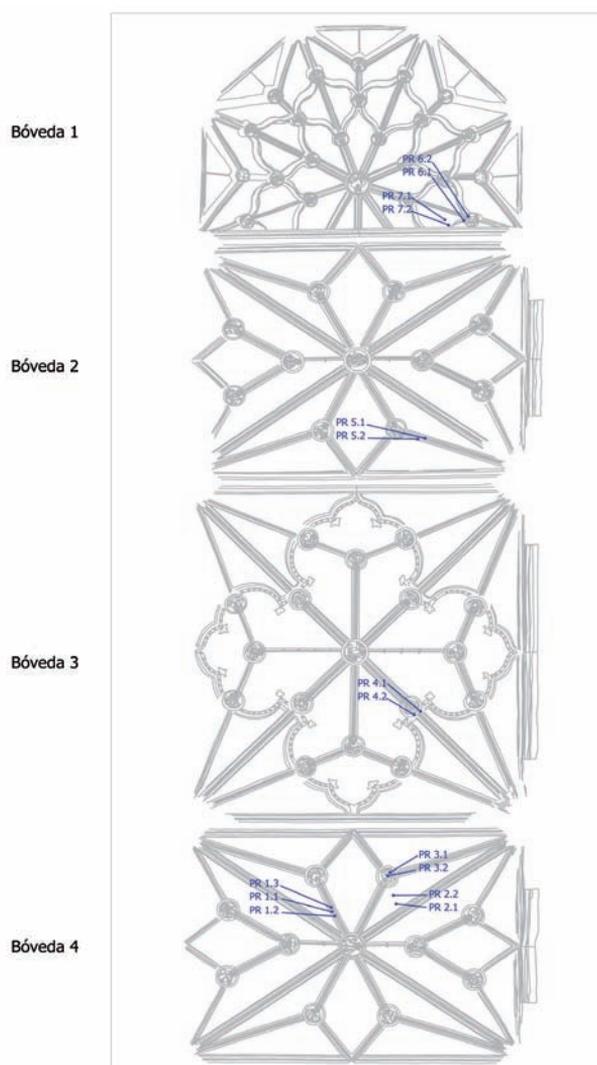
Ubicación de pruebas de limpieza realizadas en las bóvedas.

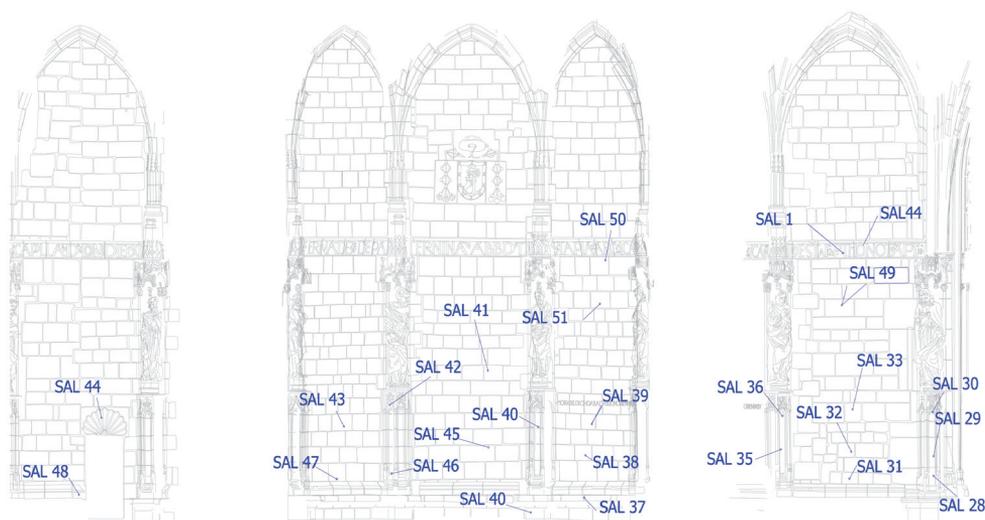
Ubicación de los puntos donde se han tomado muestras de sales en la cabecera del pórtico.

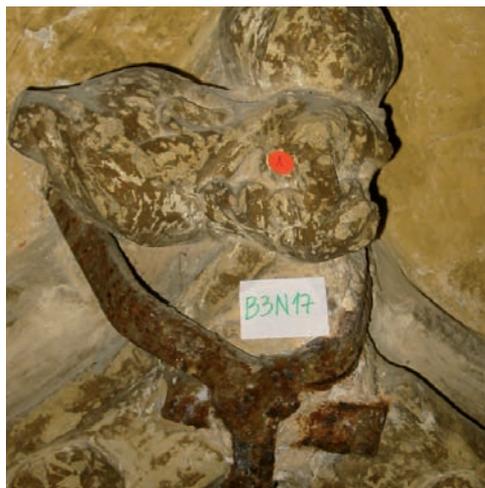
Reparaciones de hierro en las uniones de nervios de las bóvedas. (B3-N17).

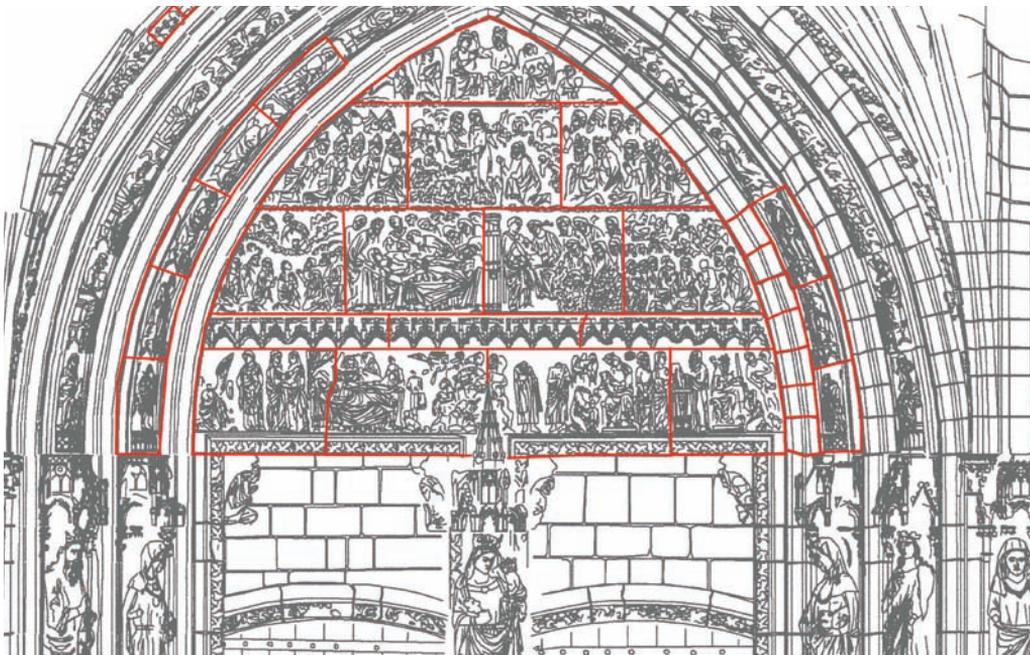
## GRÁFICO CON LOS DESPIECES DE BLOQUES MÁS SIGNIFICATIVOS EN LAS PORTADAS

Despiece de los bloques de piedra en el tímpano 2,  
las dimensiones medias de los bloques en registro 2 son: 112 x 85 x 15 cm.

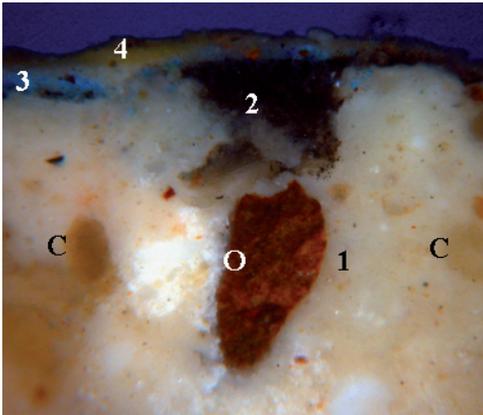
Estratigrafía relativa al mortero MR01/MR02.

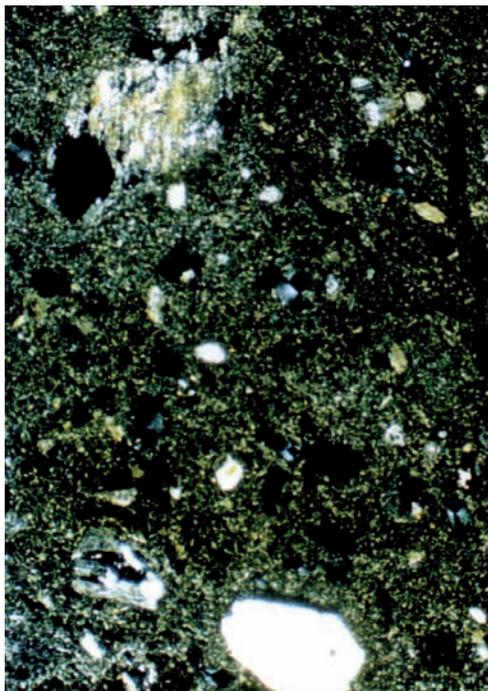
Lámina delgada del mortero MR09.

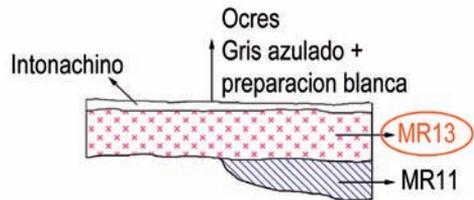
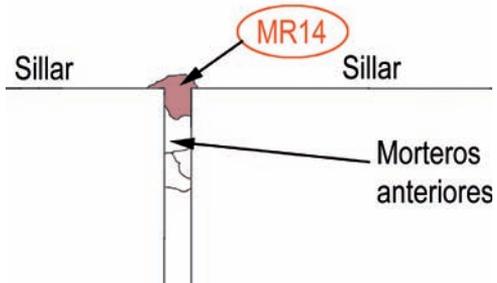
Situación con respecto de las capas pictóricas de los morteros MR 12, MR 13 y MR 14.

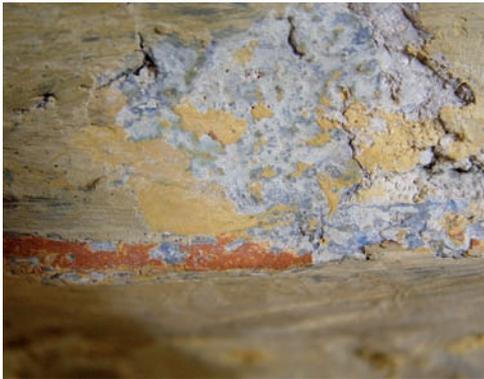
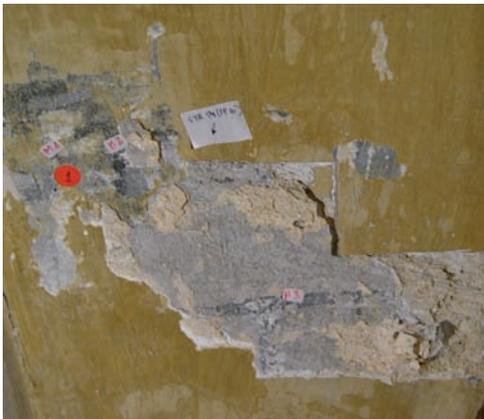
Sucesión de capas al temple en los elementos de las bóvedas.

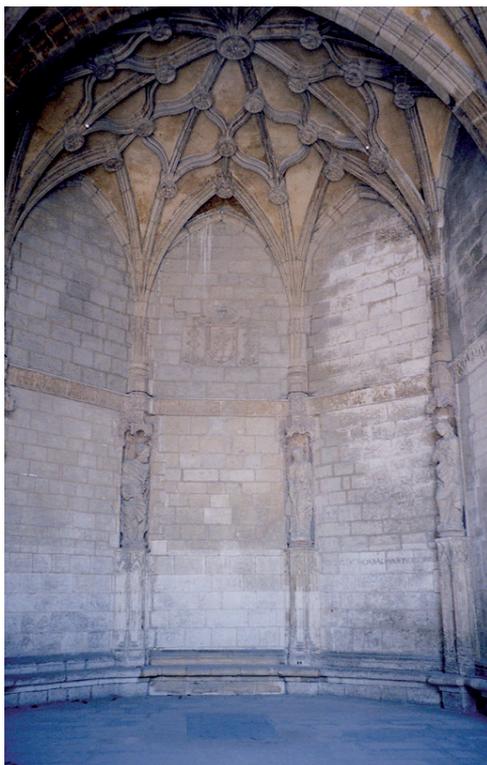
Los muros 2 y 3 de la cabecera presentan grietas longitudinales desde su parte superior hasta el comienzo del basamento de la jamba, así como cementos para tappar huecos. El muro frontero 4 está atravesado por una grieta transversal que lo recorre desde la bóveda hasta el comienzo del dosel de la jamba.

Los muros 4 y 5 de la cabecera son los que presentan mayor cantidad de eflorescencias salinas, debido probablemente a la cercanía de los aseos y las escorrentías filtradas desde las cubiertas, consolidadas en la intervención de los años 60 con hormigón. Las sales se encuentran en toda

Cabecera antes de la restauración.

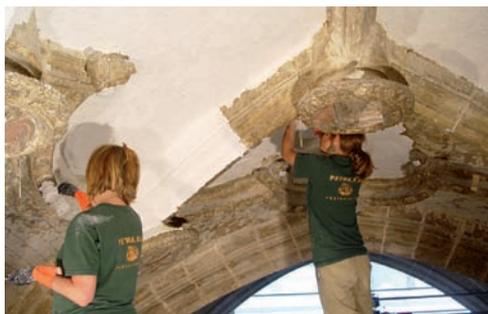
Los resultados de este estudio evidenciaron en algunas zonas una gran **falta de cohesión** de la piedra a la vez que porcentajes altísimos de diferentes tipos de **sales solubles**. Por otra parte, el consolidante químico más adecuado para este tipo de piedra resultó ser el etiléster del ácido silícico sin hidrofugantes *Funcosil Consolidante de Piedra 300*, pero dejando claro que únicamente se aplicaría en aquellas zonas donde fuera estrictamente

Desalación con pasta de celulosa en bóvedas.

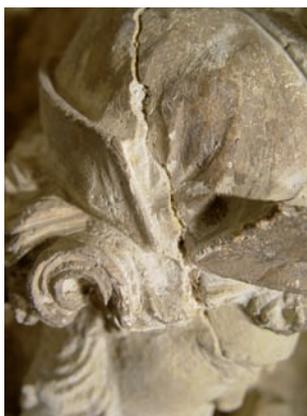
Grieta en la cabeza de una escultura perteneciente a una de las arquivoltas de la portada 2.

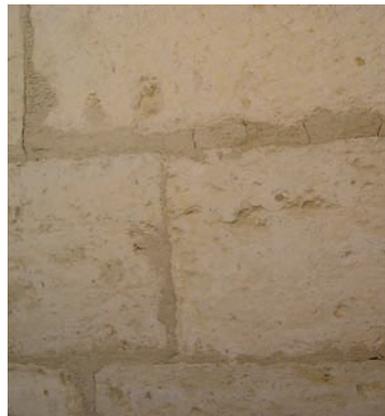
Juntas de mortero de cemento.

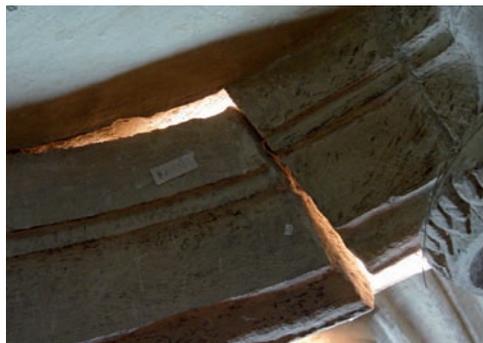
Dovela descolgada en la bóveda 1.

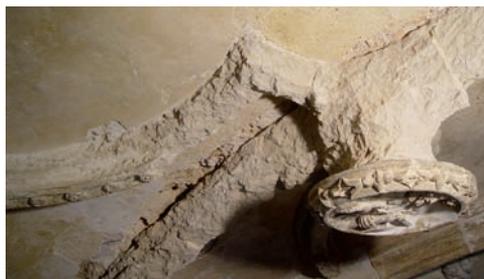
Estado en que se encontraron el nervio y la clave de la bóveda 3 tras la eliminación de las reposiciones antiguas. En este caso fue preciso sustituir las dovelas que habían perdido su función estructural.

Para ello se realizó un apeo bastante complicado, que obligó a cortar la clave por su tronco. No teníamos toda la seguridad de que tras esta operación pudiéramos salvar el medallón labrado de la clave, que aun-
