La inyección de cales en la consolidación de fábricas

Investigación aplicada

Catedral de Santa María de Vitoria-Gasteiz

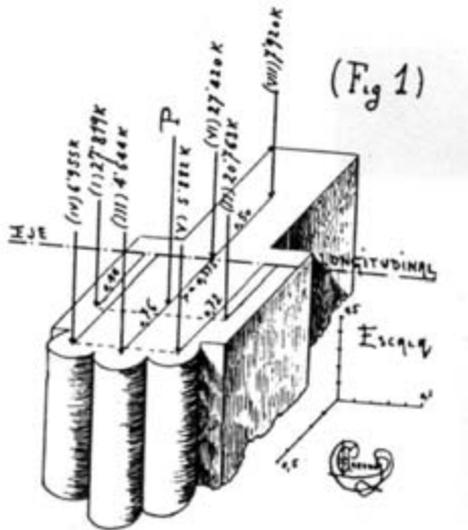
Img. 1.7. Sección de pilar y contrafuerte (COAM).

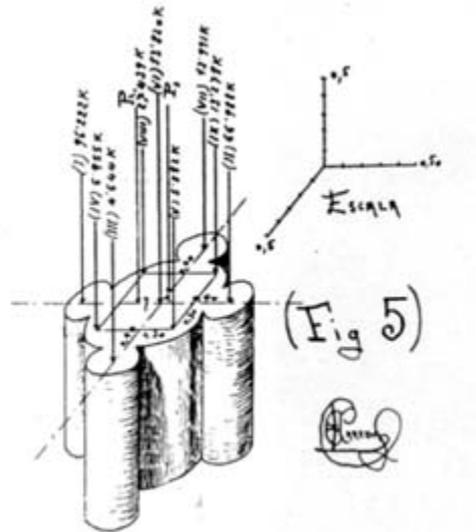
Img. 1.8. Sección de un pilar (COAM).

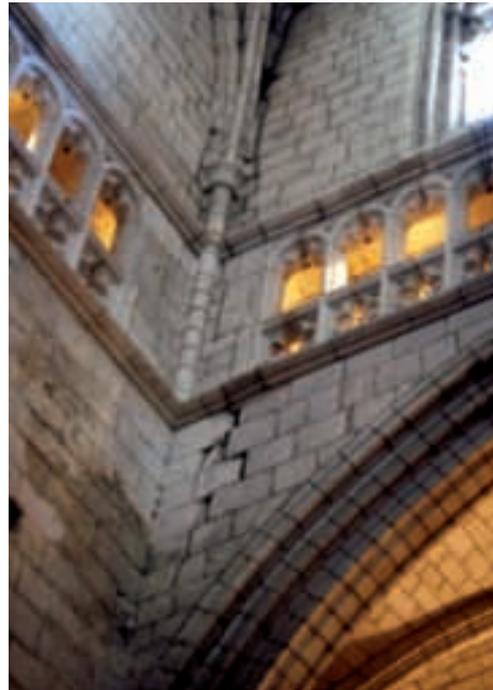
Img. 1.13. Extremo noreste del transepto, con el gran desgarro provocado por los empujes de los arcos inferiores sobre el muro exterior. Se aprecia la apertura reparada de la balaustrada del triforio en el primer tramo del lado derecho.

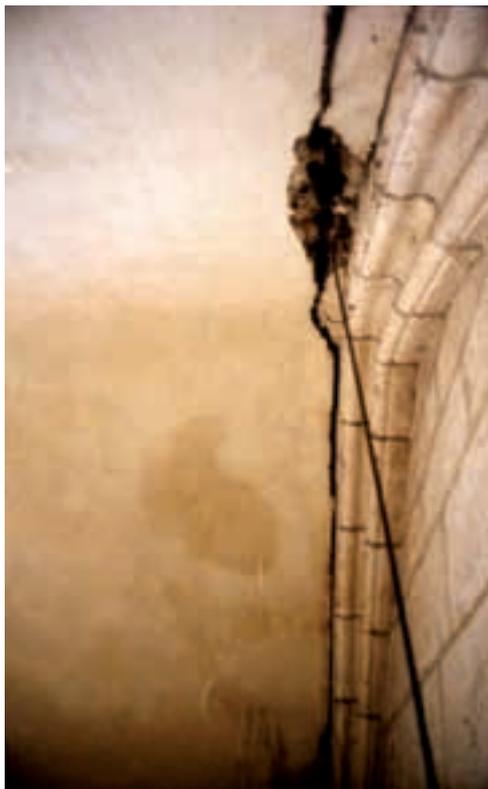
Img. 1.14. Fisura de separación entre bóveda y muro en el brazo sur del transepto, donde se aprecia el hueco dejado por la caída de parte del revestimiento.

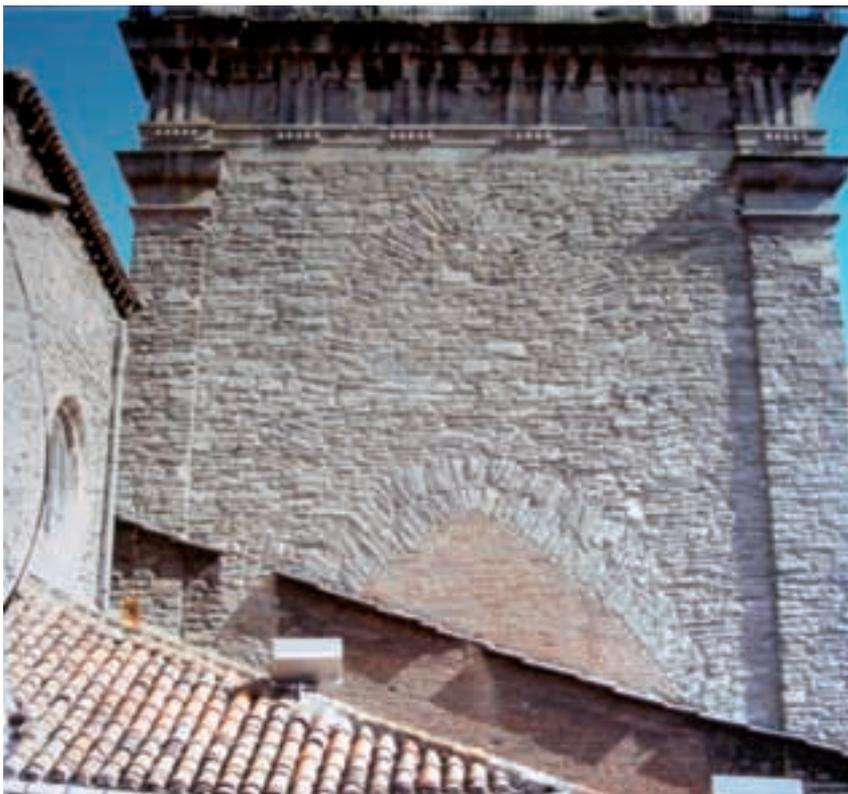
Img. 1.15. Arcos de descarga en la parte norte de la torre.

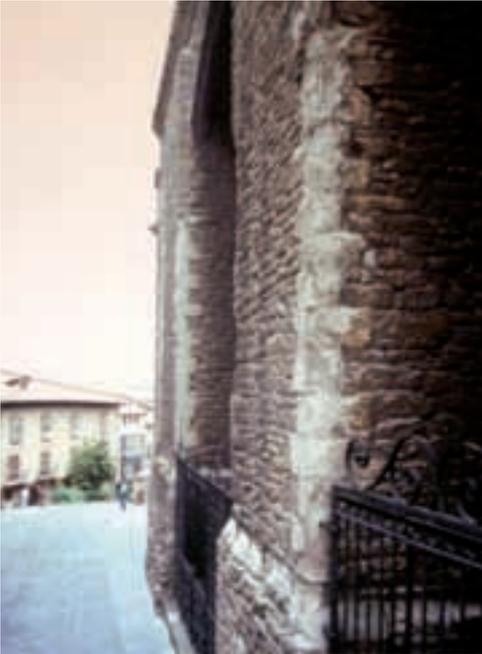
Img. 1.16. Machones exteriores del pórtico. En primer plano el que soporta la torre ha sufrido fractura de todos sus sillares esquinales por aplastamiento de la fábrica, mientras que, en el de más atrás, estos se encuentran en perfecto estado.

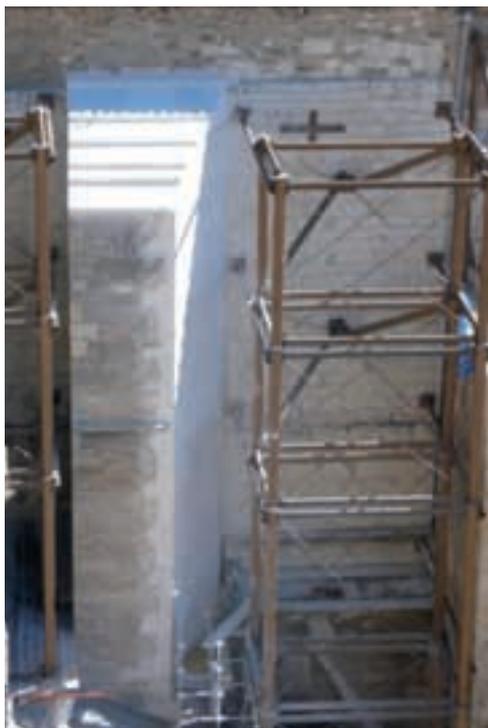
Img. 1.17. Reparación del contrafuerte junto al portal de Santa Ana, en el brazo sur del transepto, mediante un refuerzo lateral con sillería. Se aprecian las estructuras metálicas de contrarresto dispuestas provisionalmente para evitar el aumento de los desplomes del muro.

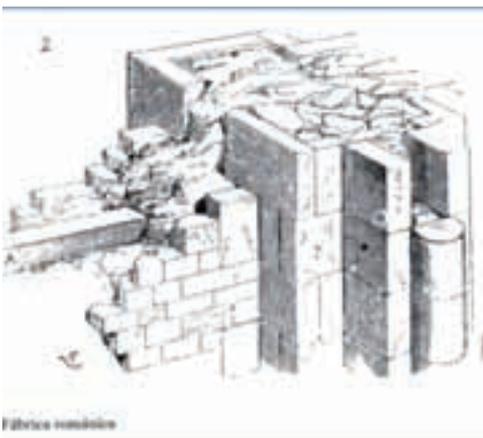
Img. 3.1. Construcción de fábrica románica según E.V.le Duc. Siglo XVIII.

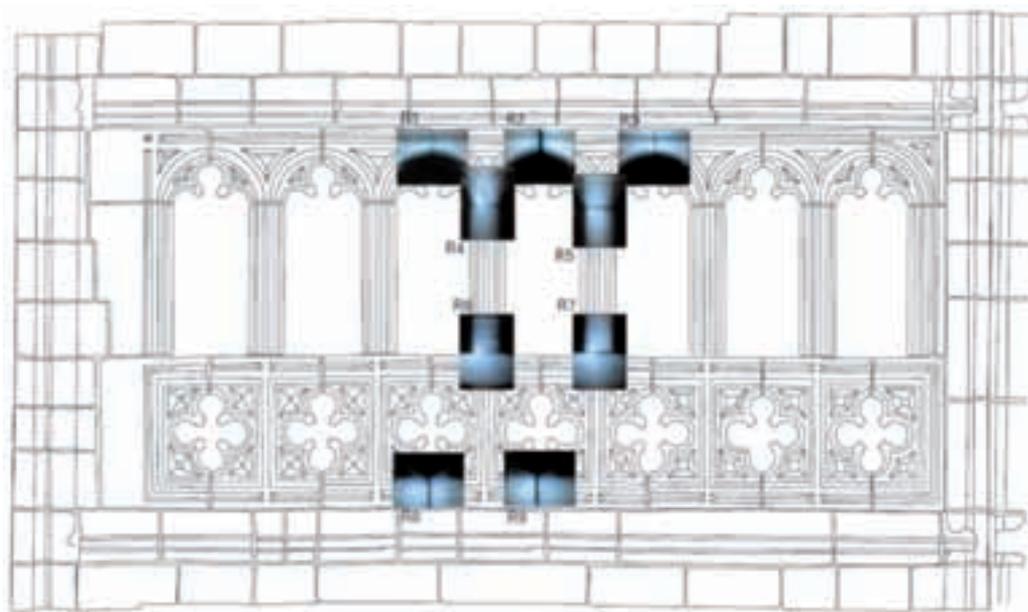
Img. 3.4. Radiografías realizadas en el triforio.

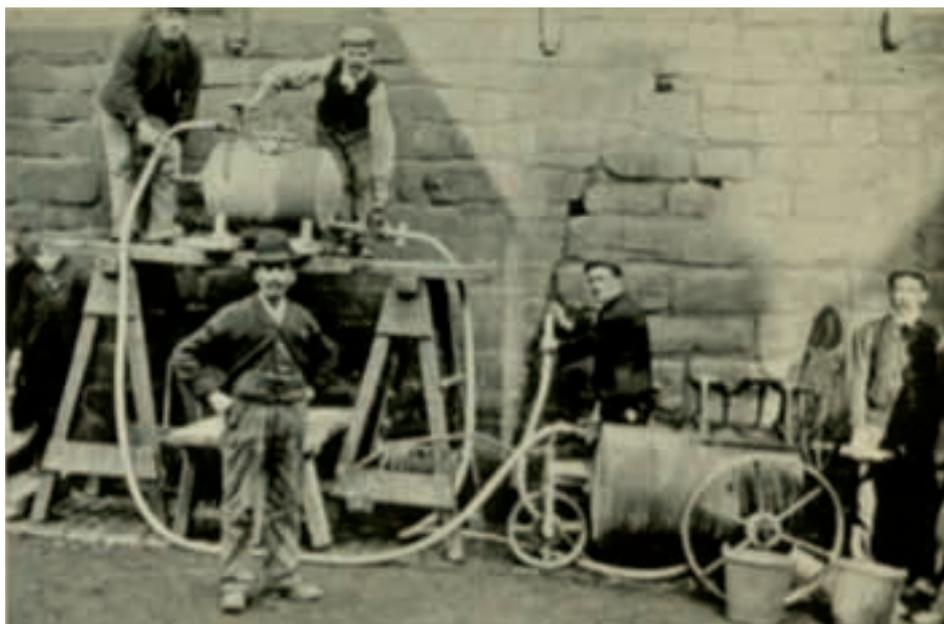
Figura. 4.6. Hacia 1870. Fotografía de Sir Francis Fox, Chester (Inglaterra), antiguo muro y torre de agua. La máquina de inyección de Greathead (James) siendo aplicada por primera vez en la salvación de edificios antiguos.

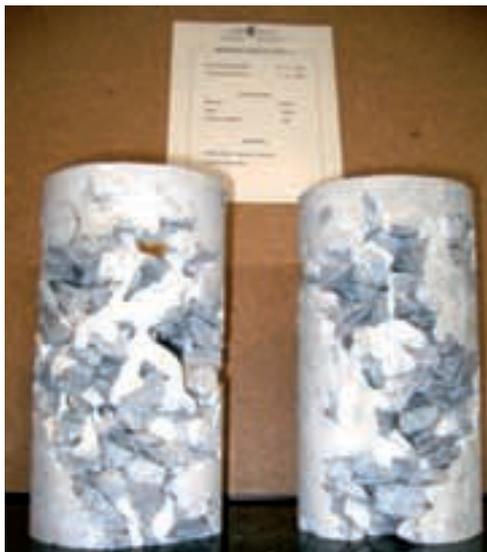
Img. 5.2. Árido 18/25 mm Relación a/m=0,35.

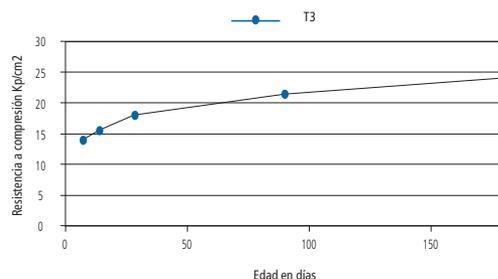
Img. 5.12. Resistencias a compresión de la Muestra tipo 3 siguiendo la norma correspondiente a "Mortero de albañilería" para su conservación.

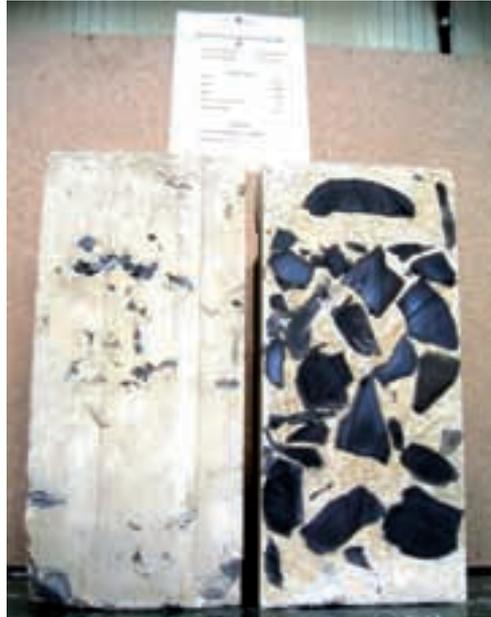
Img. 5.20. Cayuelas lavadas NHL-5.

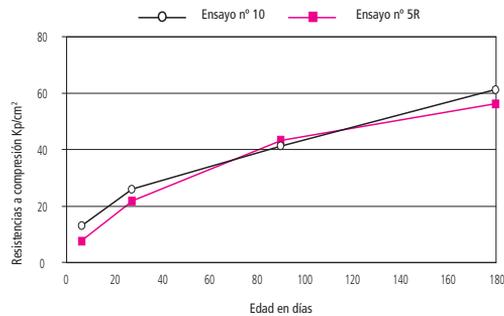
Img. 5.23. Gráfico de resistencia a compresión incorporando aditivos a la muestra.

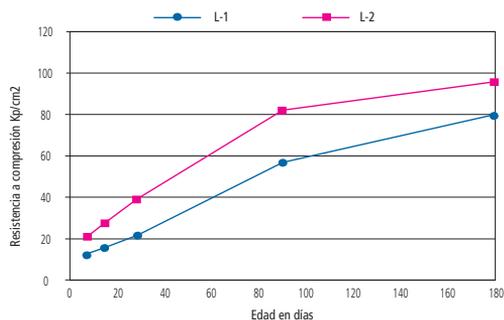
Img. 5.24. Gráfico de resistencia a compresión.

Se sigue apreciando el fuerte incremento de resistencias entre 28 y 90 días característico de este tipo de aglomerantes hidráulicos, con predominio de las fases bicálcicas del silicato (belitas). Las probetas se conservan hasta rotura en las condiciones definidas en norma, presentando una densidad seca en rotura comprendida entre 1.080 y 1.100 kg/m³.

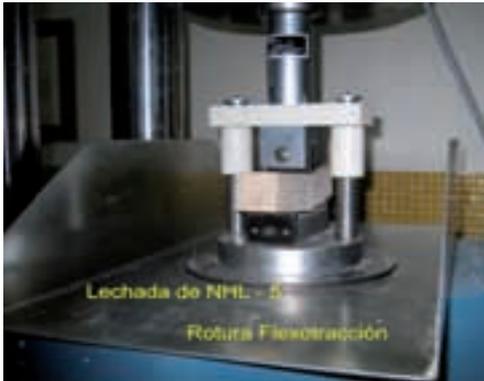
Img. 5.34. Rotura a flexotracción

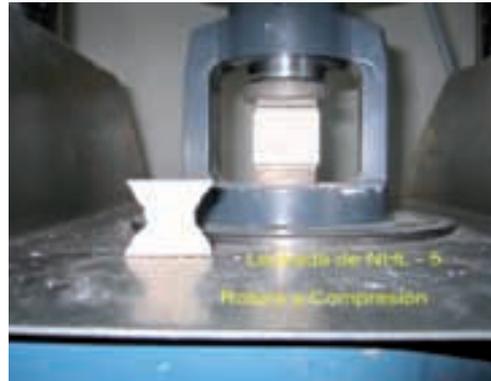
Img. 5.35. Rotura a compresión.

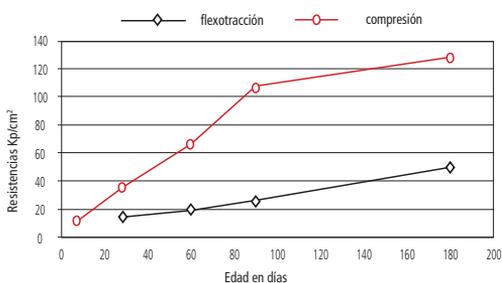
Img. 5.38. Resistencias a flexotracción y compresión.

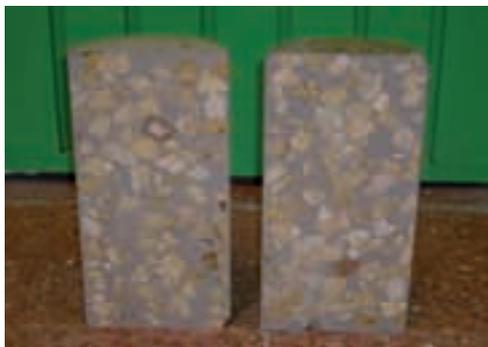
Img. 5.39. Probeta desmoldada y serrada.

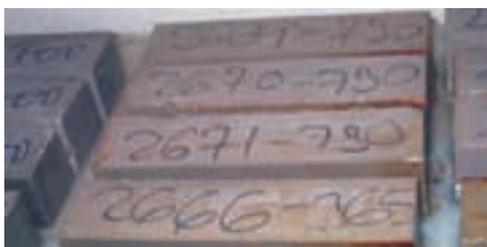
Img. 5.41. Probetas de lechada de cal hidráulica natural NHL-3,5 conservadas en cámara húmeda hasta su rotura a edades de 365 y 730 días.

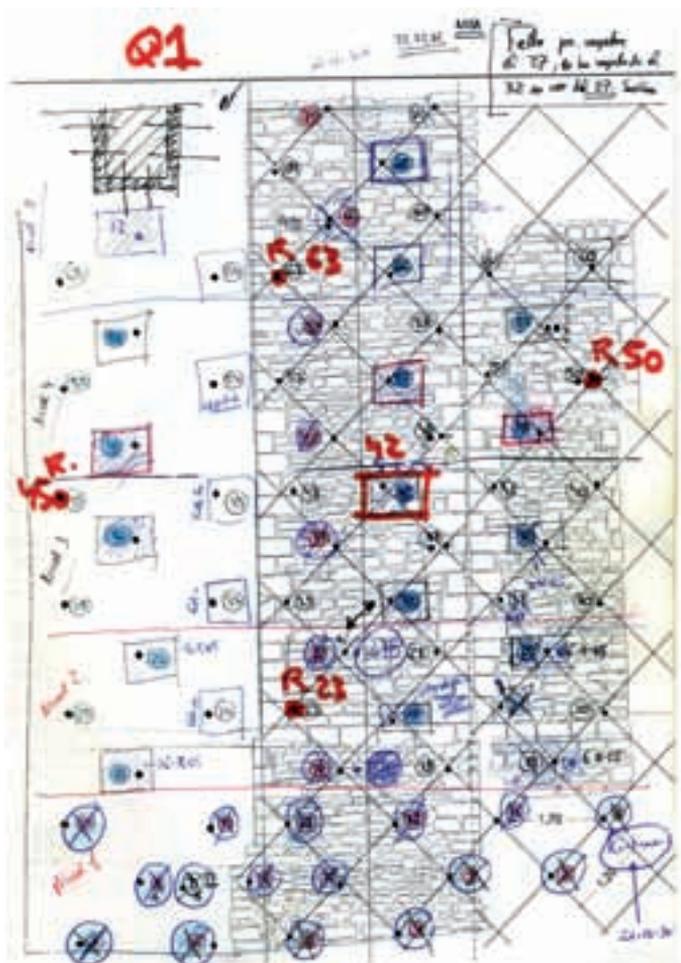
Img. 6.2. Esquema de obra de sondeos e inyecciones previstos en los alzados exteriores del contrafuerte Q1.

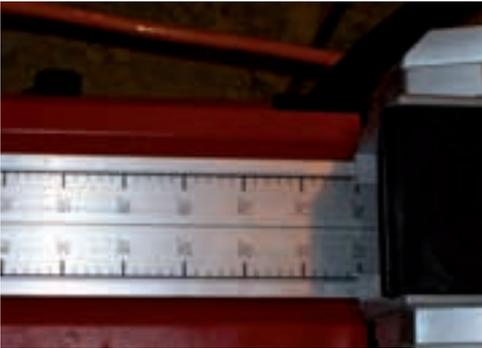
Img. 6.4 Control calibrado de inclinación de la perforación.

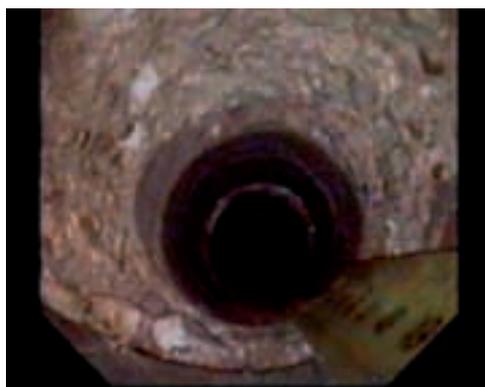
Img. 6.7. Endoscopia. Se aprecia la junta de mortero de cal con caliches en perfecto estado. A la derecha el flexómetro para control de profundidad.

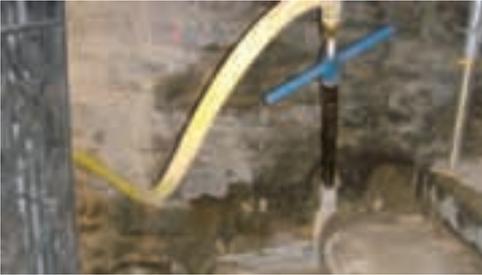
Img. 6.15. Obturación defectuosa sin llave de corte en punta y sin sellado perimetral.

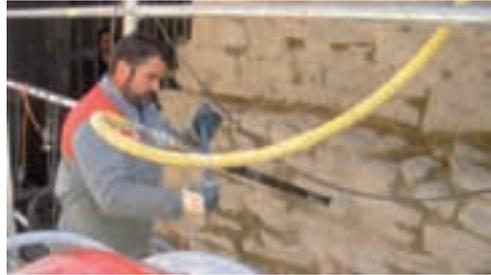
Img. 6.16. Apretado del obturador metálico para ajuste y sellado del orificio.

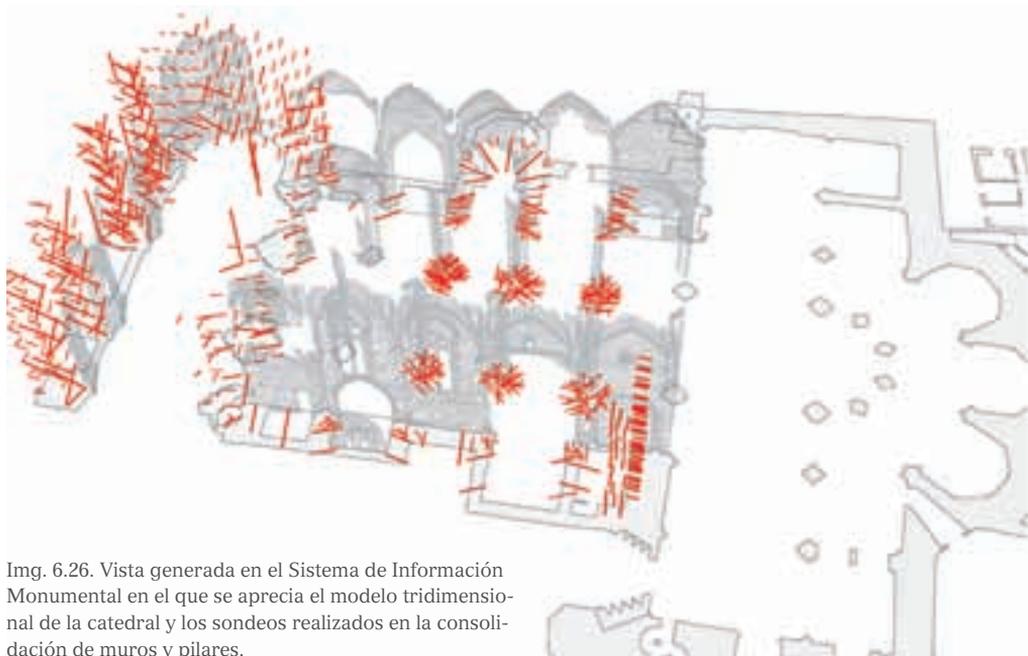
Img. 6.26. Vista generada en el Sistema de Información Monumental en el que se aprecia el modelo tridimensional de la catedral y los sondeos realizados en la consolidación de muros y pilares.

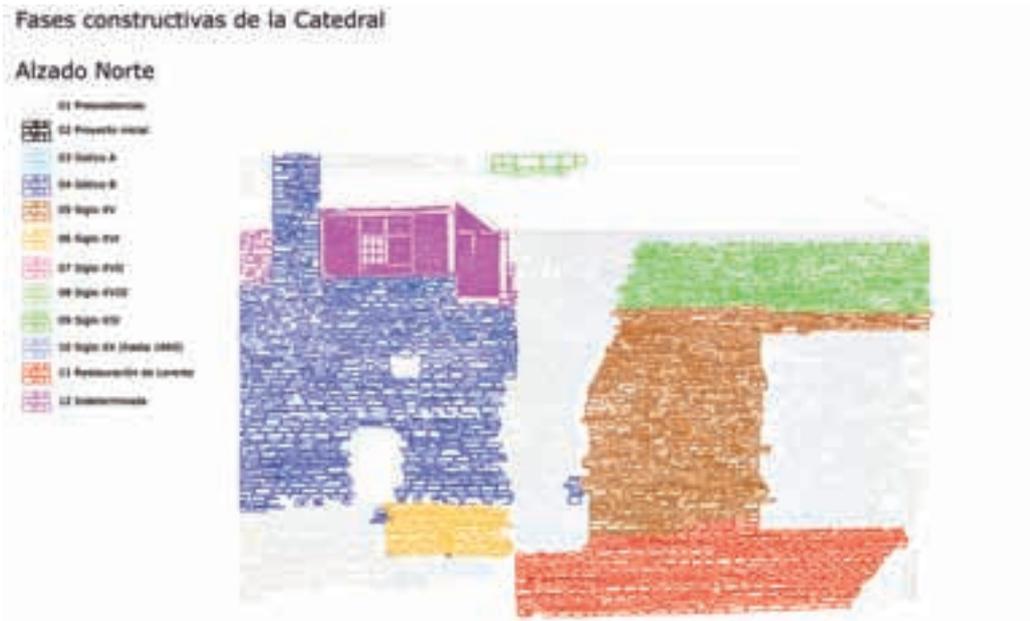
Img.6.27. Alzado exterior norte del pórtico con las fases constructivas derivadas del estudio arqueológico.

Se presentan inicialmente los alzados de las fases constructivas de la catedral así como los de litologías (Img. 6.27 a 6.30); posteriormente los planos de inyección previstos en el *Proyecto de consolidación de las fábricas del pórtico* (Img. 6.31 a 6.34) y, por último, los resultados de inyección agrupados por elementos y tablas obtenidos directamente de las fichas de control de obra, todo ello con el fin de cruzar datos y poder extraer conclusiones.

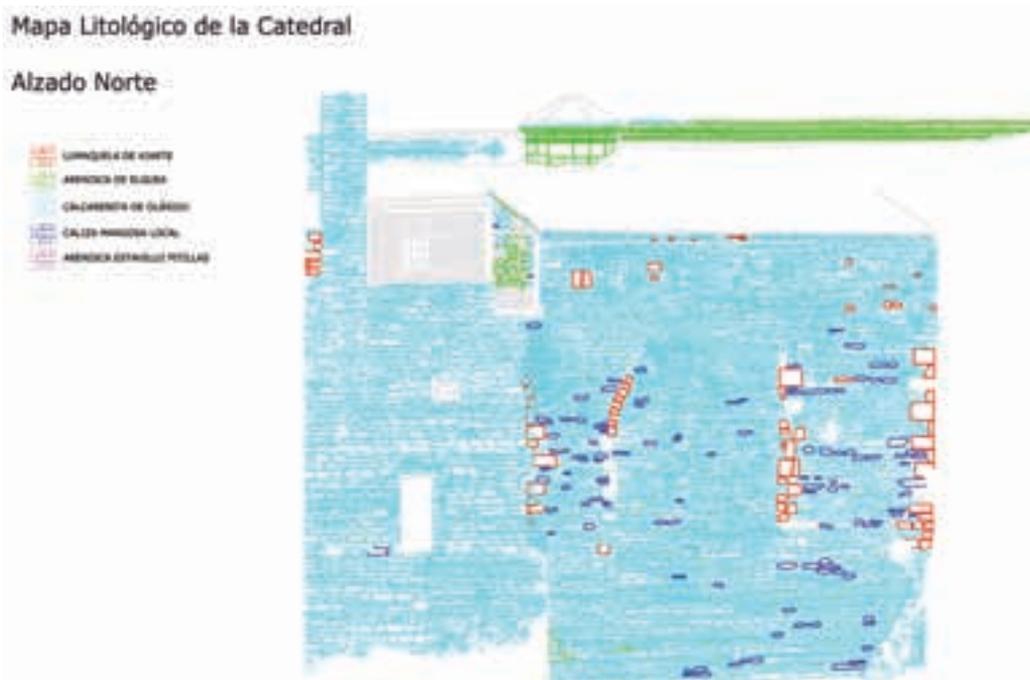
Img.6.28. Alzado exterior norte del pórtico con las diferentes litologías apreciables desde le exterior.

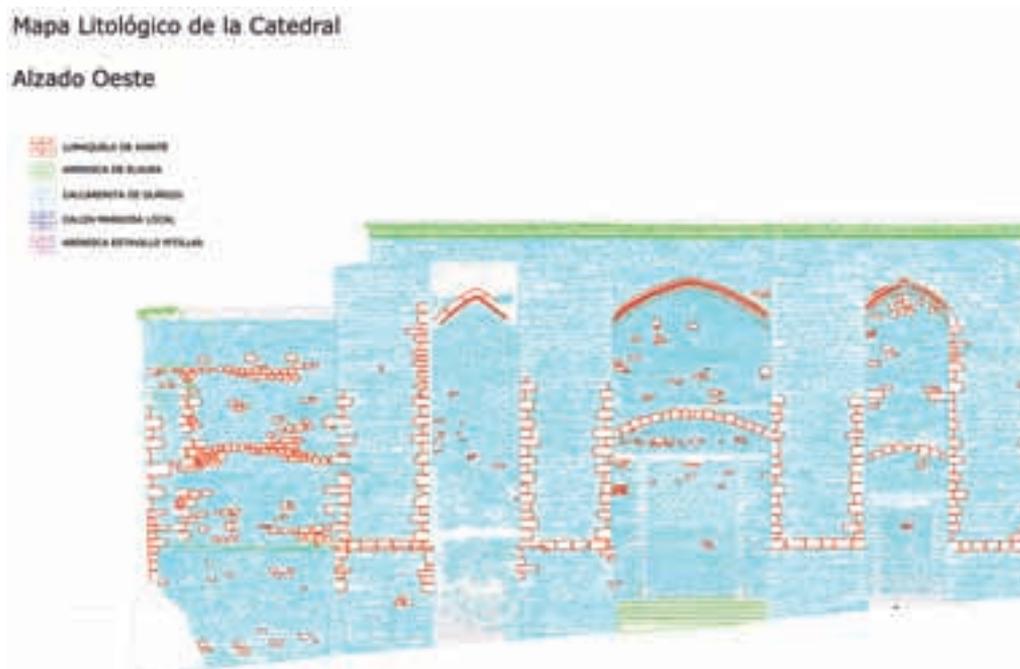
Img.6.30. Alzado exterior oeste del pórtico con las diferentes litologías apreciables desde le exterior.

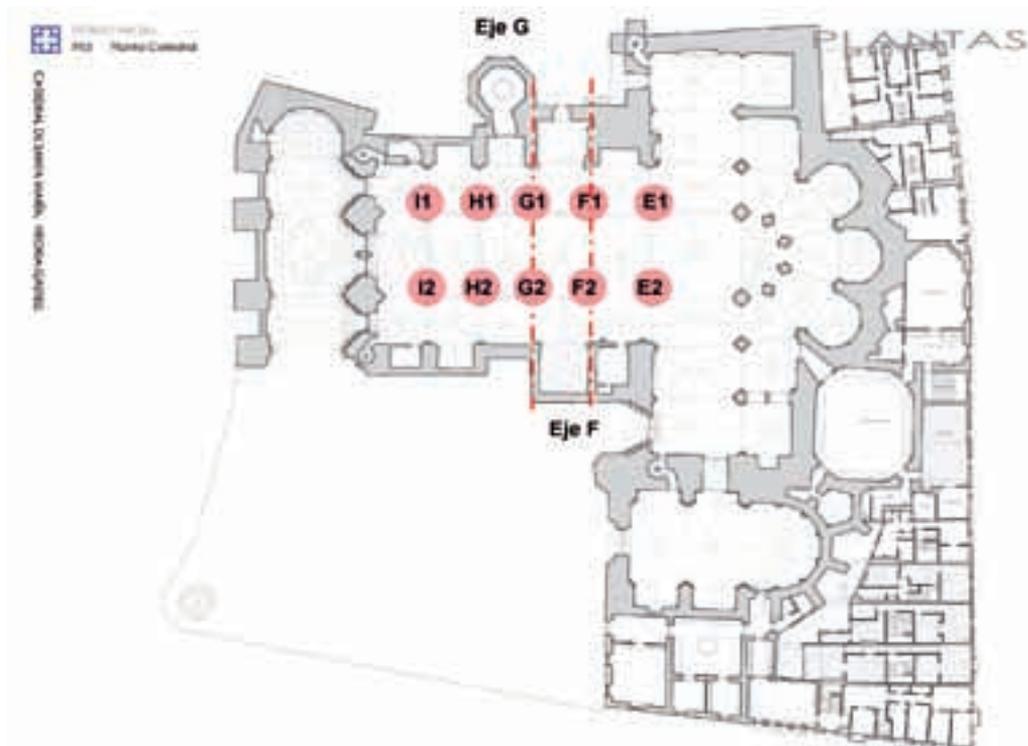
Img. 6.41. Esquema con la nomenclatura de los pilares de la nave central.

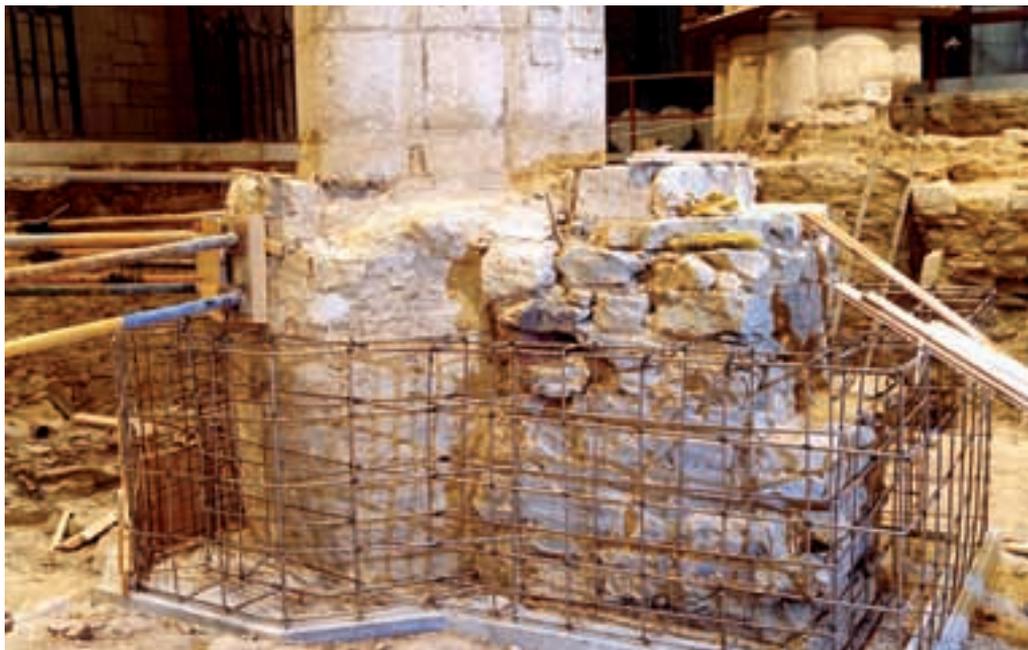
Img. 6.46. Armadura de acero inoxidable utilizada para la consolidación de urgencia del pilar F1 (Quintas fotografías).

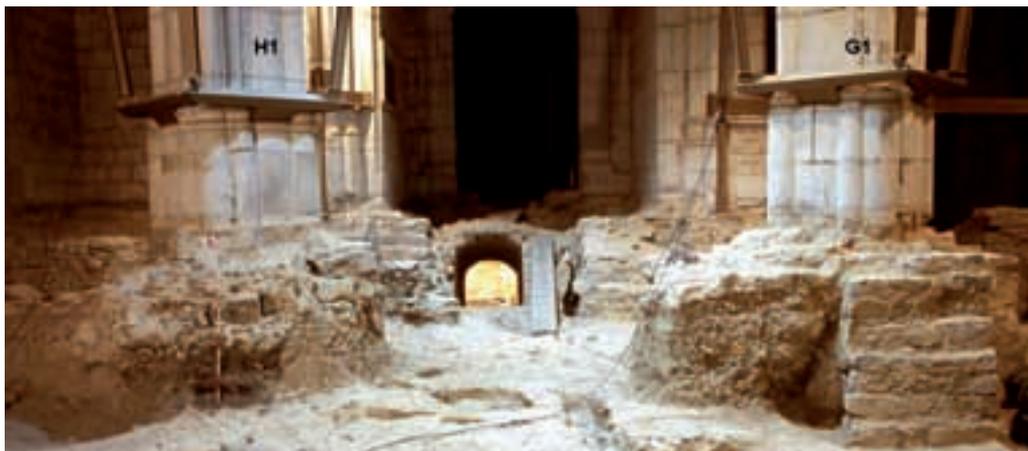
Img. 6.49. Cimentación de los pilares H1 y G1.

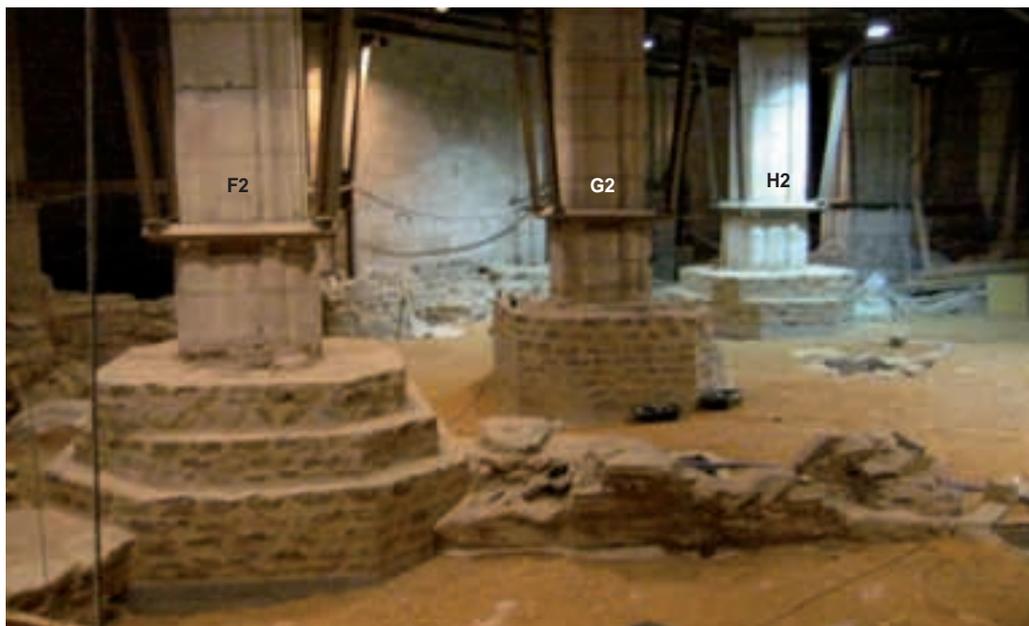
Img. 6.53. Anillos de mampostería colocados sobre la cimentación de los pilares F2, G2 y H2.

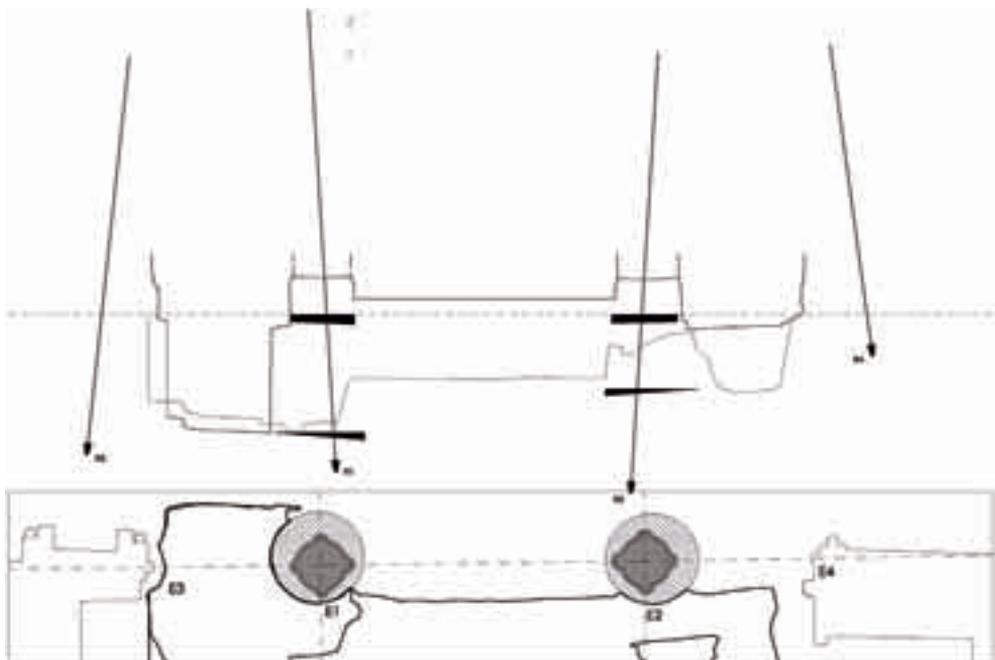
Img. 6.57. Solicitaciones en las zapatas de los pilares E1 y E2.

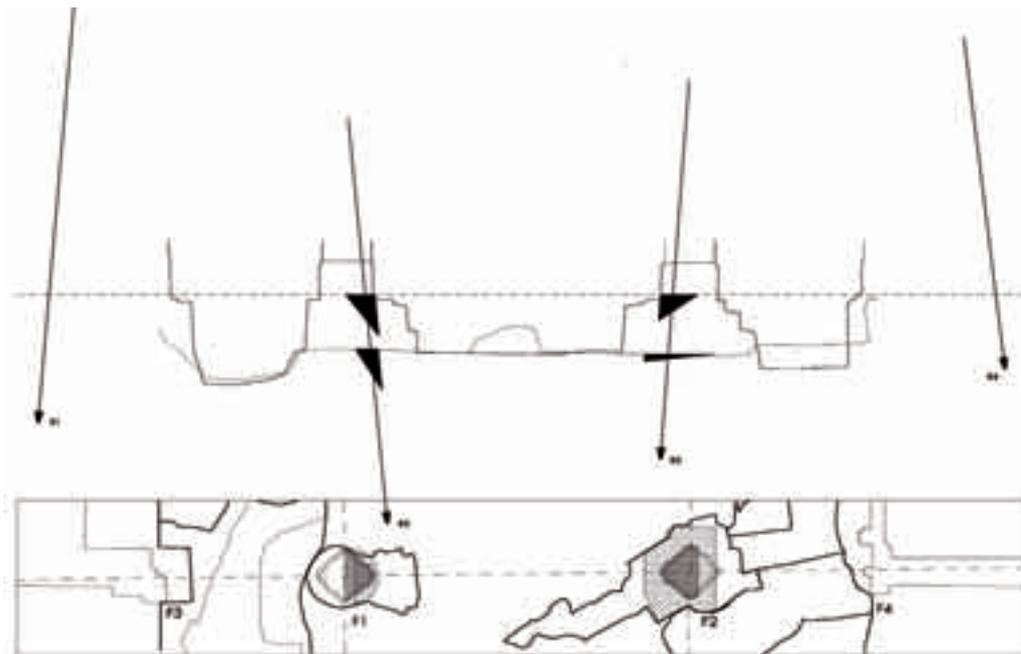
Img. 6.58. Solicitaciones en las zapatas de los pilares F1 y F2.

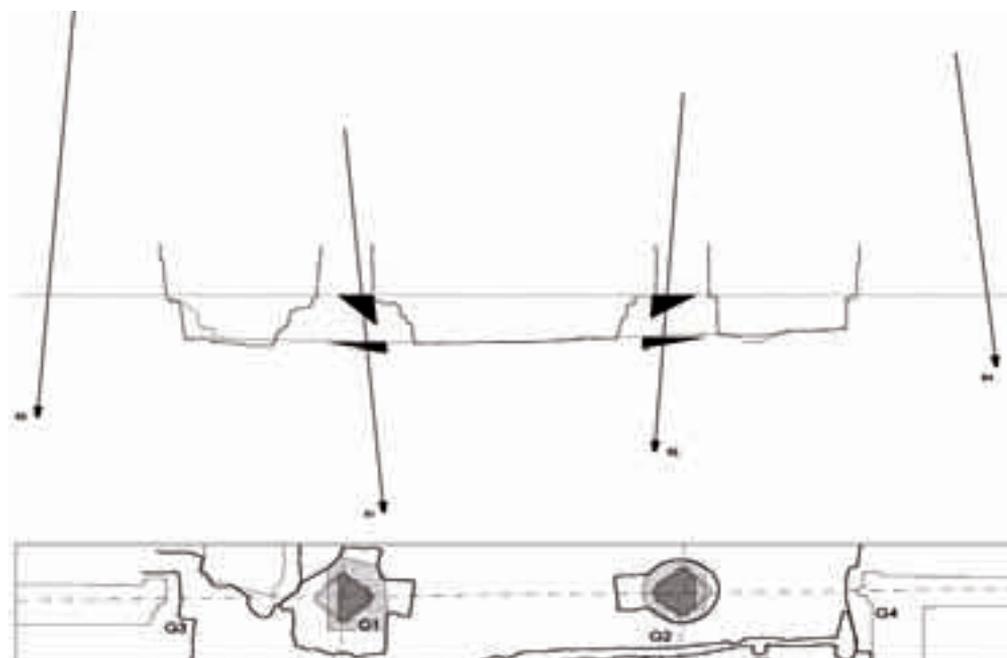
Img. 6.59. Solicitaciones en las zapatas de los pilares G1 y G2.

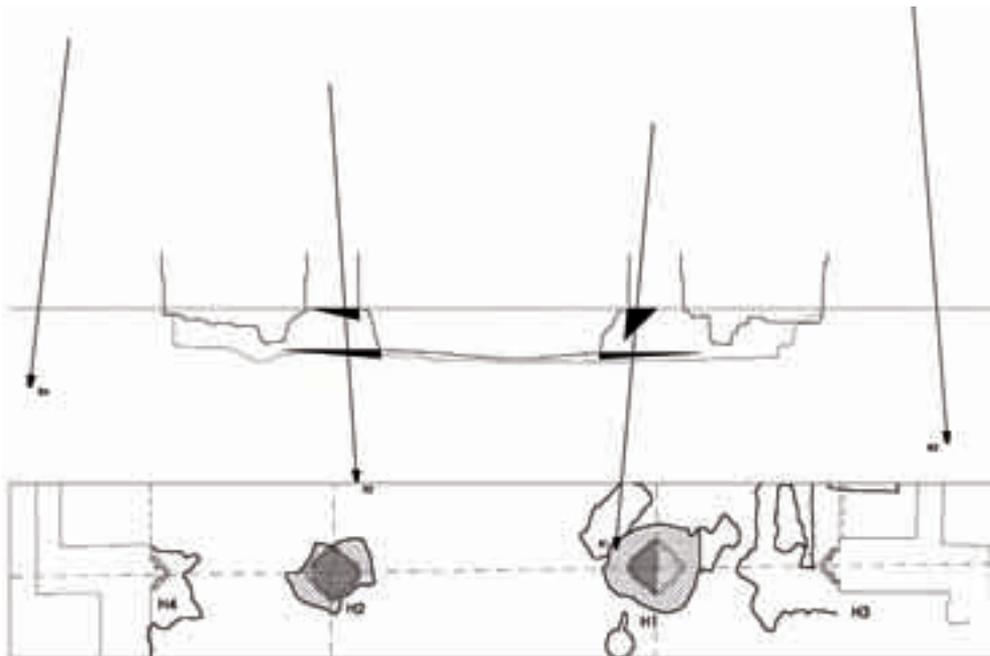
Imq. 6.60. Solicitaciones en las zapatas de los pilares H1 y H2.

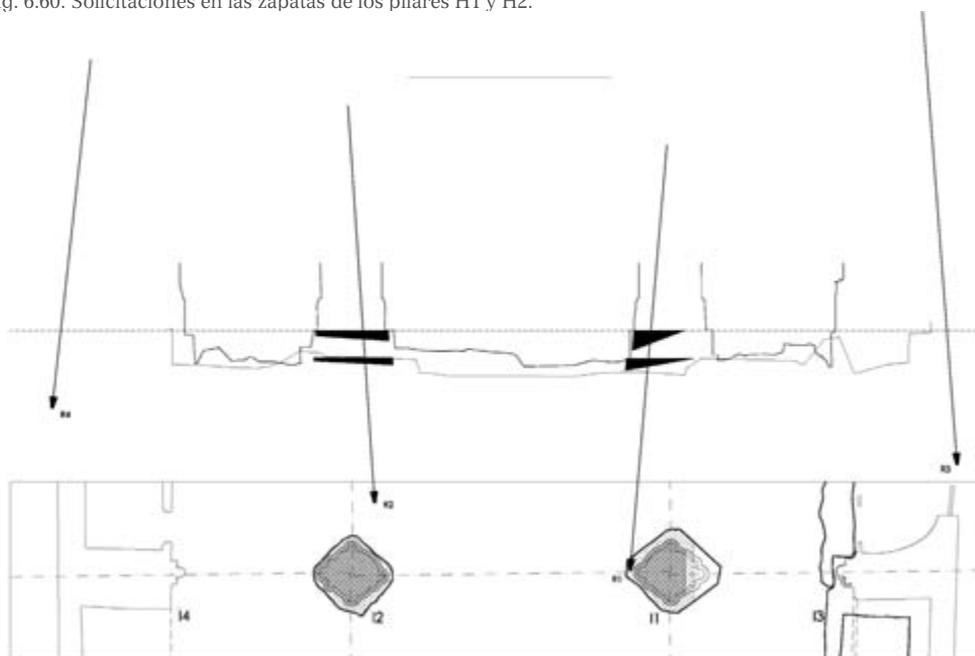
Imq. 6.61. Solicitaciones en las zapatas de los pilares I1 e I2.

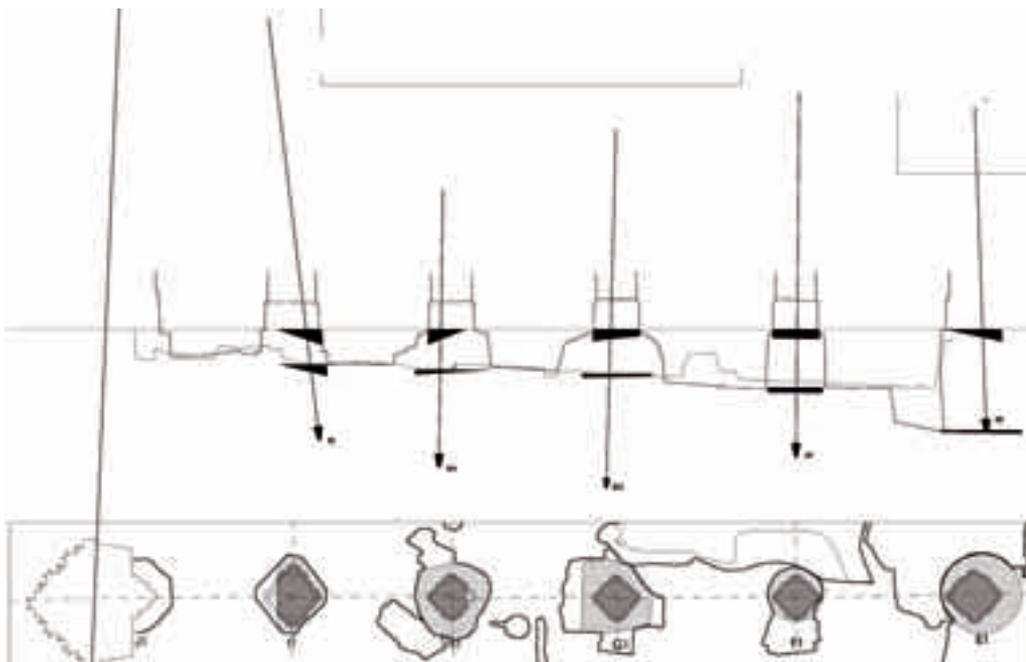
Img. 6.62. Solicitaciones en las zapatas de los pilares I1, H1, G1, F1 y E1.

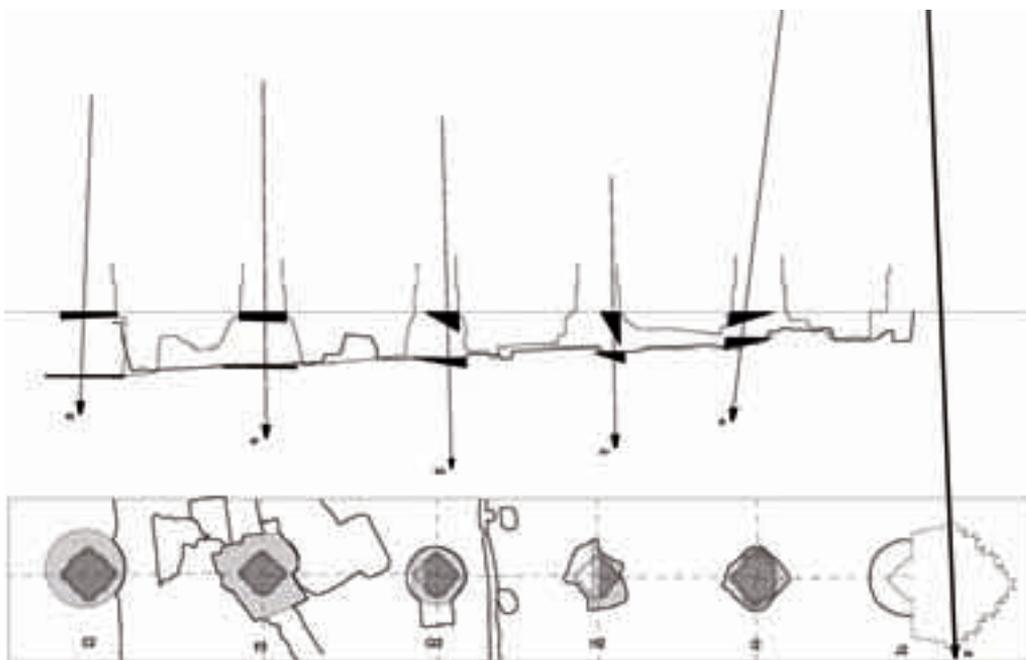
Img. 6.63. Solicitaciones en las zapatas de los pilares E2, F2, G2, H2 e I2.

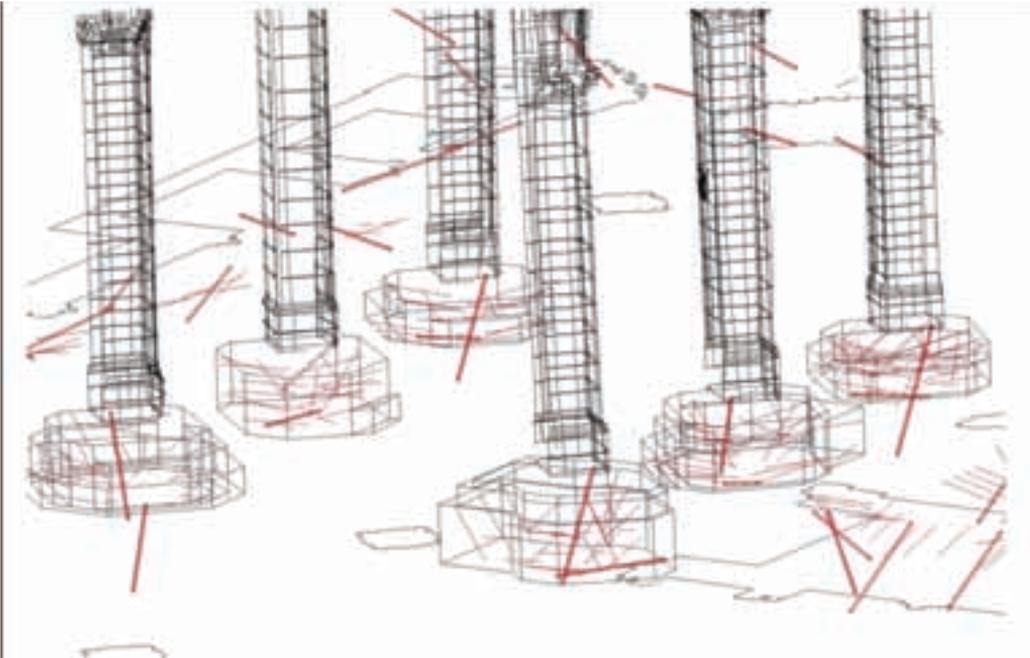
Img. 6.64. Imagen tridimensional con las perforaciones ejecutadas en los cimientos de los pilares para su inyección. En primer plano a la derecha el pilar F1, se distinguen además los taladros ejecutados por rotoperusión más finos.

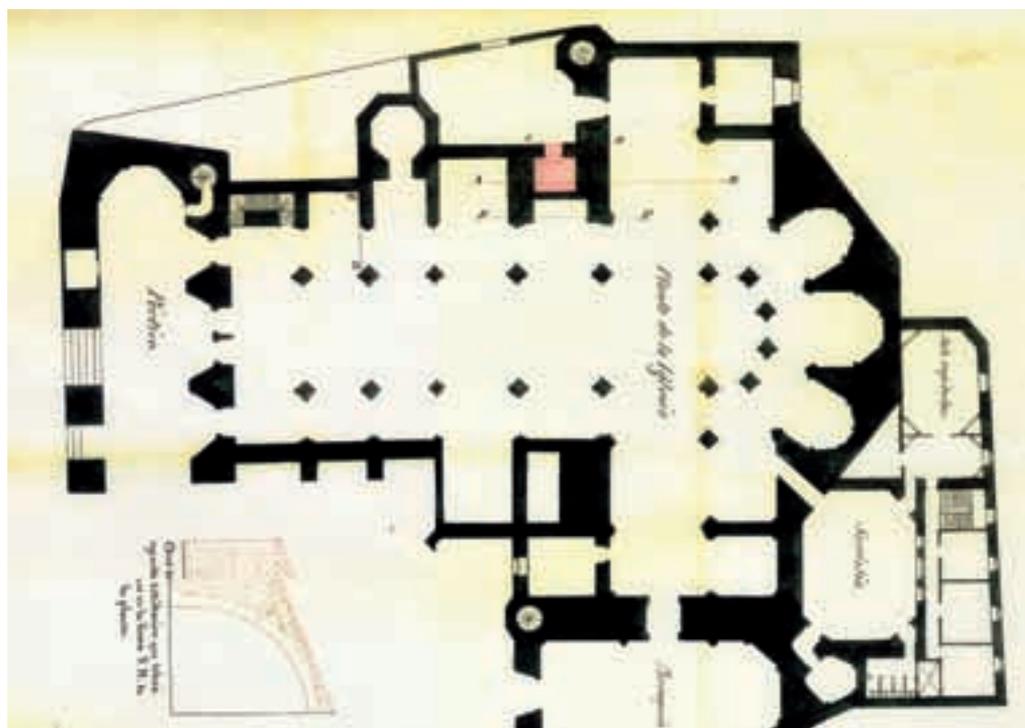
Img. 6.66. Detalle del plano original dibujado por el arquitecto Martin de Saracibar en el siglo XIX.

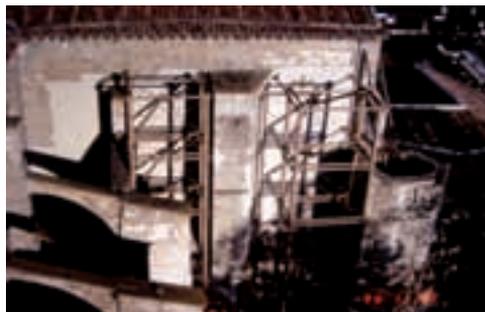
Img. 6.68. Imagen exterior del crucero norte con los castilletes de apeo colocados en el año 2003.

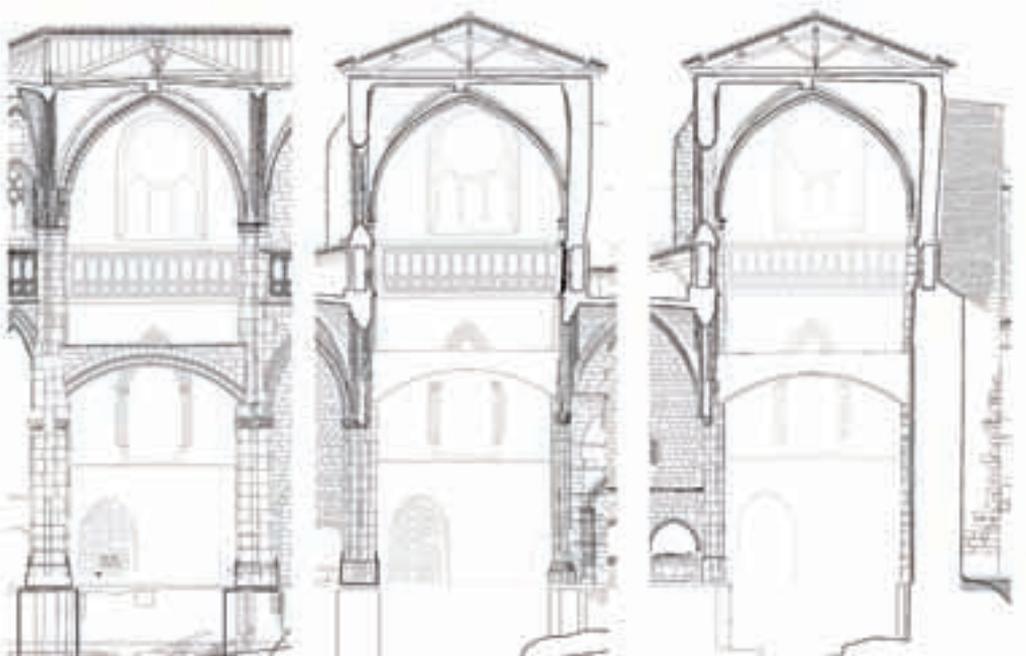
Img. 6.69. Secciones transversales de sur a norte de los arcos confluyentes en el contrafuerte de Santa Ana.

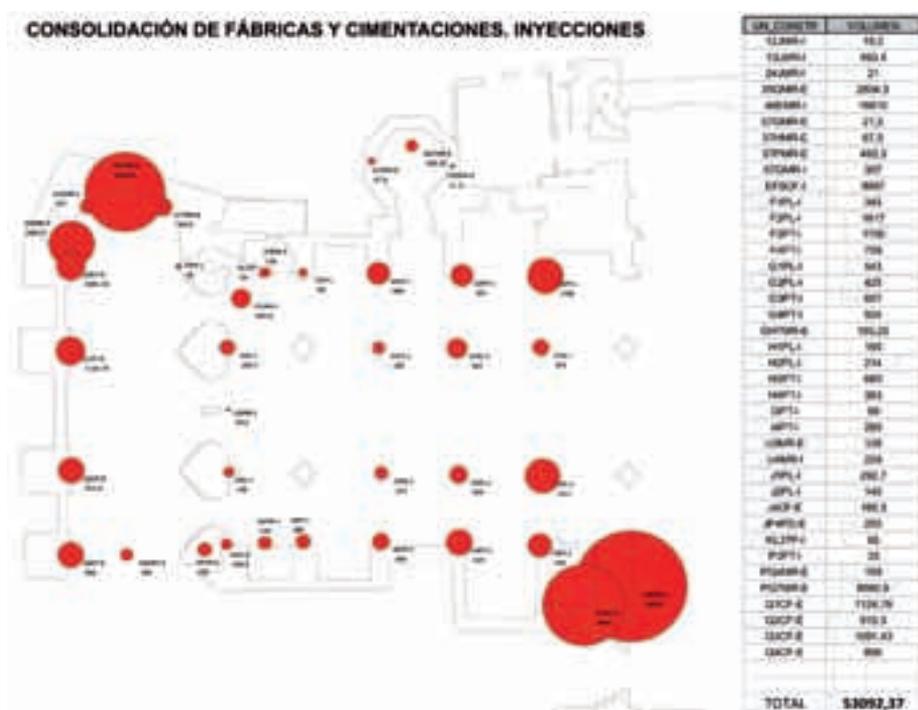
Img. 6.71. Plano resumen del volumen de litros inyectados en las obras de consolidación ejecutadas hasta finales de 2010.

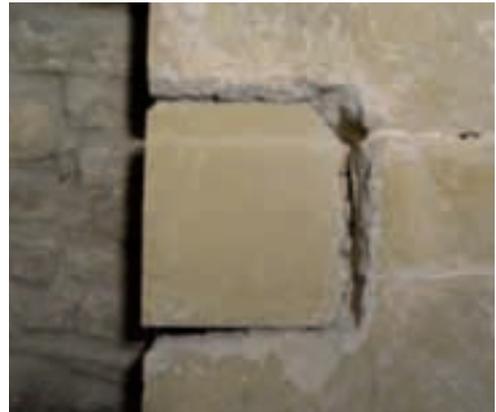
Img. 7.5. Ejemplo de junta en la que tras eliminar la junta de cemento han quedado grandes huecos.

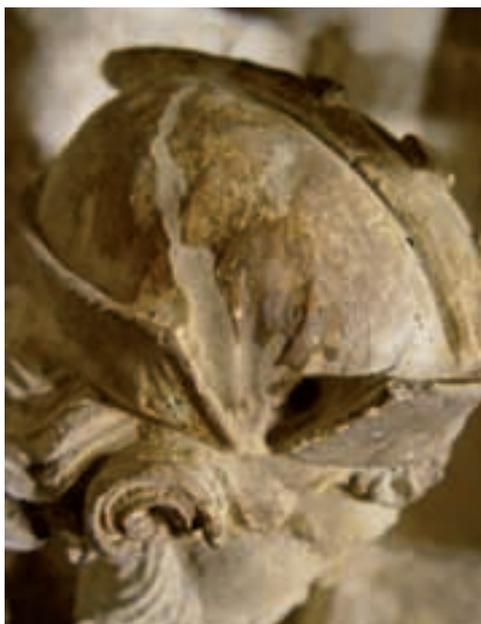
Img. 7.12. Cerrado de fisuras con mortero de cal aérea y áridos muy finos.
