NOVEDADES EN LA VISITA A LA MURALLA

Nuevos peldaños de piedra en la torre

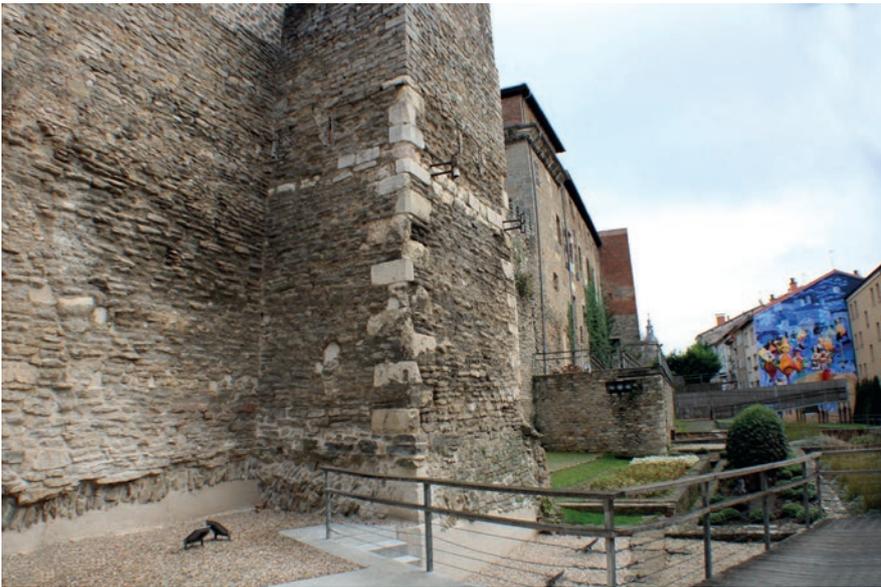
El pasado mes de noviembre finalizaron las obras contratadas por el Ayuntamiento de Vitoria-Gasteiz para la consolidación de la base del torreón situado en el acceso por el cantón de las Carnicerías. Estos trabajos se han llevado a cabo para reparar los daños en la zona causados por el desprendimiento ocurrido en marzo de este año. Junto a este refuerzo en la parte baja del muro del torreón, se han colocado nuevos focos para mejorar la iluminación en este tramo de la muralla.

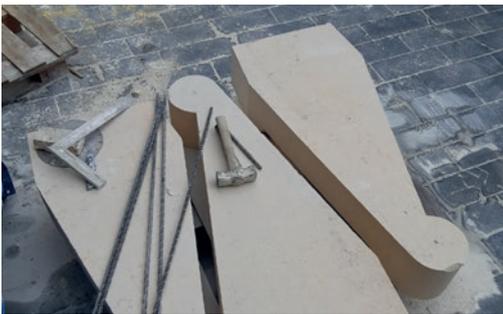
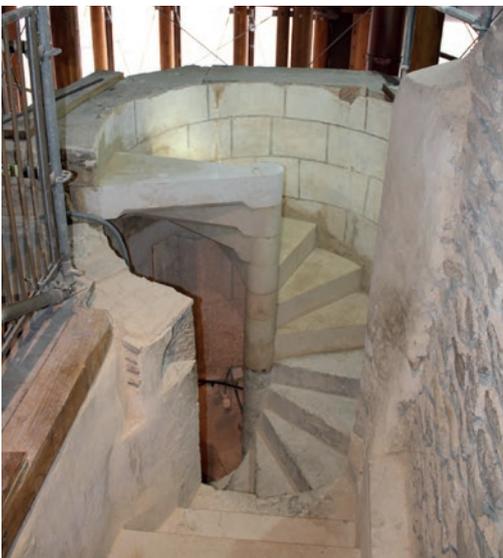
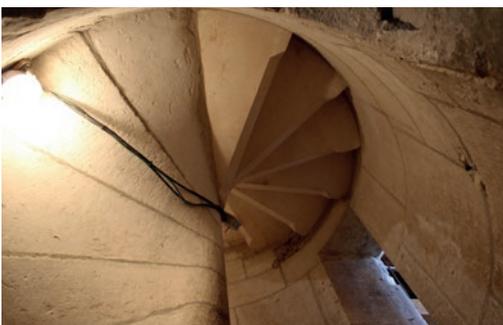
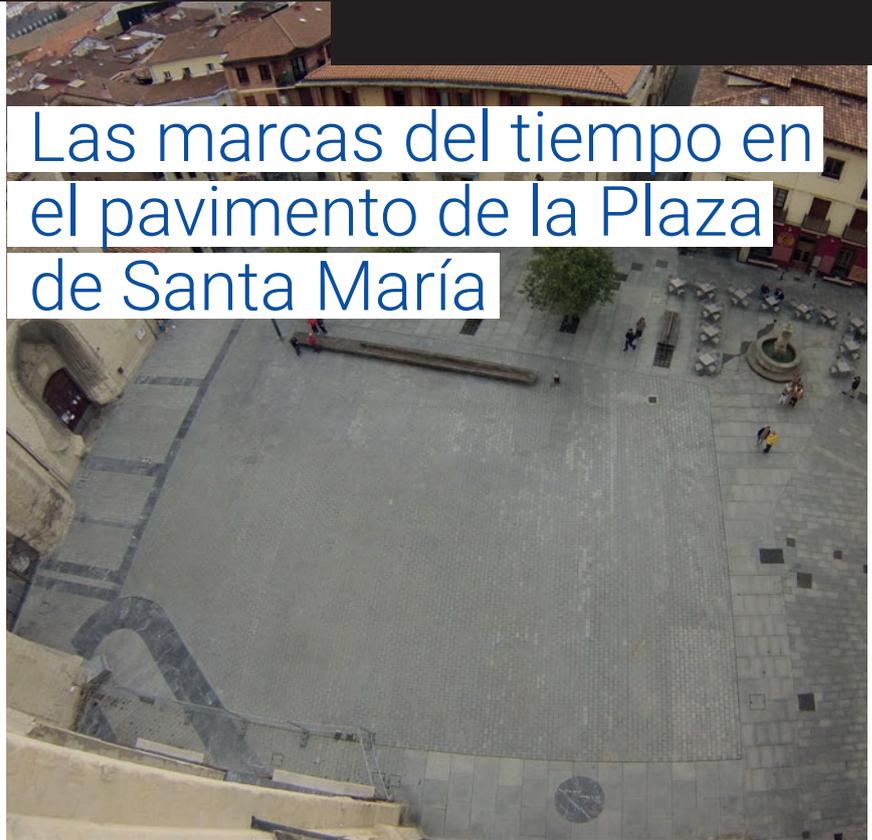
Esta escalera, muy utilizada por nuestras visitas, da acceso al coro, al paso de ronda norte y al forjado situado sobre las bóvedas del pórtico. Los trabajos actuales mejoran este último acceso añadiendo siete peldaños helicoidales de piedra caliza blanca similares, pero no iguales, a los existentes.

En las fotos se puede apreciar la diferencia entre los peldaños que estaban colocados, con un trasdós alabeado, dando continuidad a toda la parte superior de las escaleras y los peldaños que hemos colocado ahora con un trasdós de aristas vivas que permiten diferenciar lo nuevo de lo antiguo.
