**CATEDRAL DE
SANTA MARÍA
VITORIA-GASTEIZ**

Plan Director de Restauración

VOLUMEN I

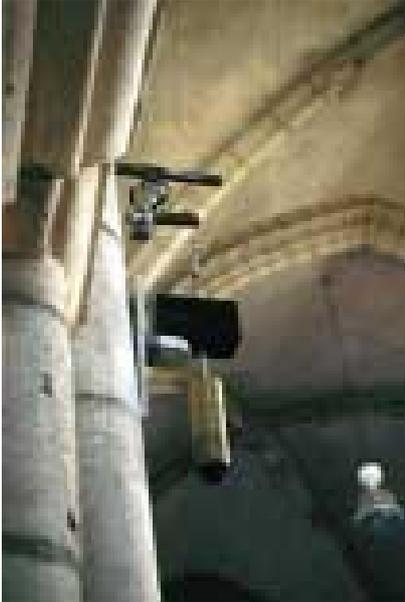
Imagen 4. Extensómetro de hilo instalado en la nave principal

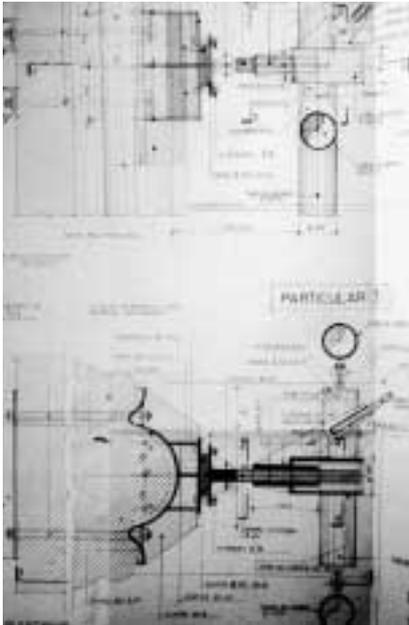
Imagen 8. Planos de detalle de uno de los apoyos de la estructura de refuerzo provisional perteneciente al proyecto de Giorgio Croci

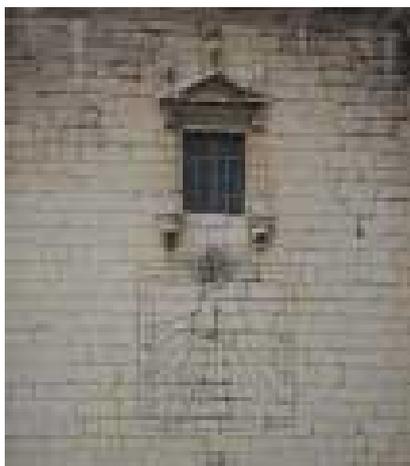
Imagen 118. Detalle de la fachada sur de la torre, con lumaquelas de Ajarte

Como alteración más importante destacan las fracturas que afectan a los sillares, debidas a esfuerzos diferenciales. Sin embargo, en general no presenta ningún tipo de alteración intrínseca y sólo muestran alteraciones por la actuación de agentes externos. En zonas inferiores, en contacto con el substrato, suelen presentar pérdida parcial de material por desconchamiento y alveolización. Puntualmente cristalizan sales. Todo ello se debe al alto porcentaje de porosidad que facilita la capilaridad y filtración de fluidos. En las zonas expuestas a

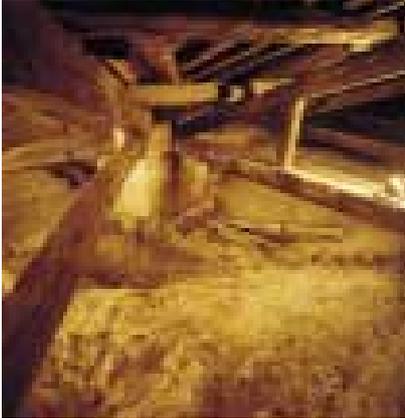
Imagen 126. Travertinos en el crucero norte

Es una roca muy erosionable por su altísima porosidad y ausencia de diagénesis. Se degrada fácilmente por acción de muy diversos procesos físico-químicos y biológicos (plantas, arácnidos, insectos, etc), pulverizándose la roca. Además, su altísima porosidad le hace susceptible de almacenar importantes volúmenes de agua, con el consiguiente aumento de peso.

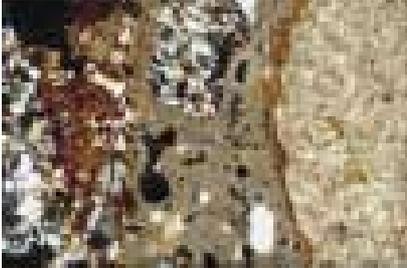
Imagen 129. Fotomicrografía de un mortero graso de cal con áridos de cuarzo, caliza y arenisca de baja granulometría (muestra 56 externa, triforio)

La granulometría de los áridos de los distintos morteros es variada. Los morteros de cimentación y de relleno de muros son los de granulometría más elevada, con diámetros máximos superiores a 1 cm, y en algunos casos alcanzan 6 cm. Los morteros de juntas presentan, en general, una granulometría intermedia. En ambos casos predominan las morfologías redondeadas, características de cantos rodados. Sin embargo, los morteros de revestimiento y de decoración suelen presentar granulometrías más finas (diámetros máximos inferiores a 1 mm), y morfologías más angulosas, lo que indica una mayor elaboración de estos morteros, utilizando técnicas de machaqueo en los áridos, para conseguir características más apropiadas para su uso. (Ver imagen 129).

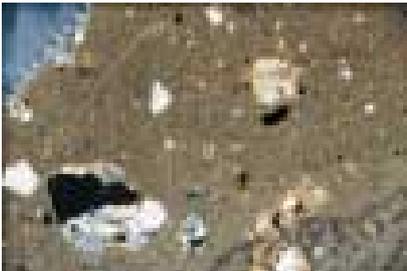
Imagen 130. Fotomicrografía de un mortero magro de cal con áridos de caliza y arenisca de alta granulometría (muestra 56 interna, triforio)

La distribución de los diferentes tipos de morteros en el conjunto arquitectónico de la Catedral, responde más a criterios de utilización y ubicación, que a criterios cronológicos. (Ver imagen 130). En líneas generales podemos relacionar los morteros más magros y de granulometría más elevada (tipos I y II) con su utilización en cimentación y rellenos. Los morteros más finos y con yeso (tipos VII, VIII, IX y X) se utilizan en revestimientos, decoración y alguna reparación, y los morteros de cal y cemento (tipo XI) en reparaciones recientes. Los morteros grasos e intermedios de granulometría media tienen mayor importancia en juntas de sillar (tipos V y VI). Aquí cabe señalar una variación en la proporción del aglomerante en los morteros de juntas, según su antigüedad, de modo que los morteros de juntas de fase III (denominación tomada de los especialistas arqueólogos), son más grasos que los de fase I y II. Los morteros de tipo III no son

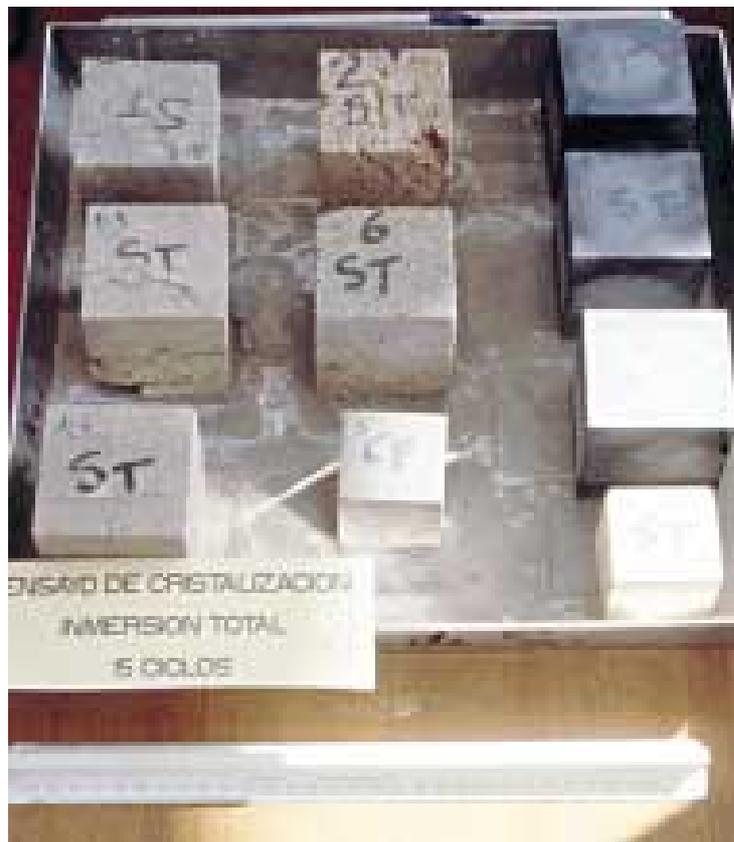
Imagen 132. Cristalización por inmersión total para piedra no tratada

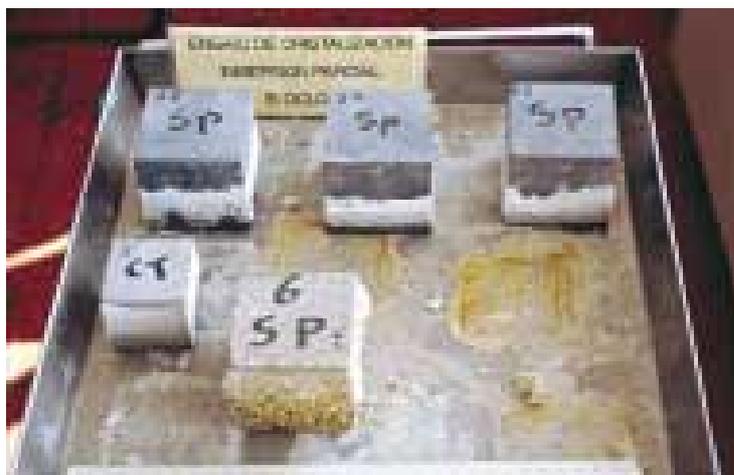
Cristalización por inmersión parcial para piedra no tratada: en este ensayo las muestras son sumergidas parcialmente en una solución de sulfato sódico (SO_4NA_2). La solución asciende por capilaridad y se evapora en superficie superior de las muestras provocando de esta manera alteraciones en las mismas debidas a la cristalización. En este ensayo se utiliza la acción destructiva del sulfato sódico que al rellenar los poros provoca un aumento de volumen durante la recristalización del SO_4NA_2 en $\text{SO}_4\text{NA}_2 \cdot 10\text{H}_2\text{O}$.

Imagen 133. Cristalización por inmersión parcial para piedra no tratada

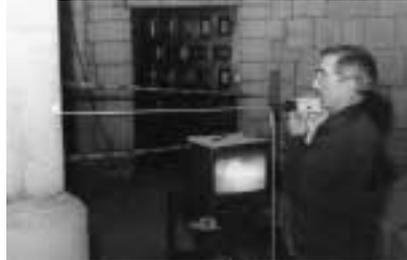
Imagen 137. Inspección visual del interior de un pilar realizada con un boroscopio

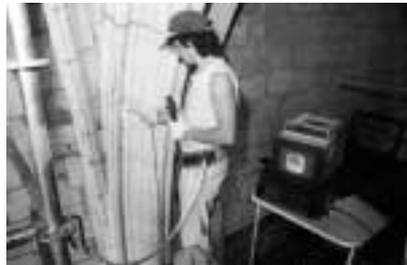
Imagen 138. Utilización de videoendoscopio en el crucero sur de la Catedral

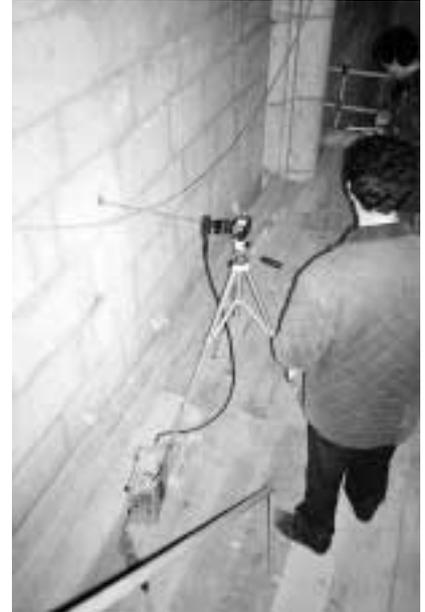
Imagen 139. Registro fotográfico de la inspección realizada con un boroscopio en un muro

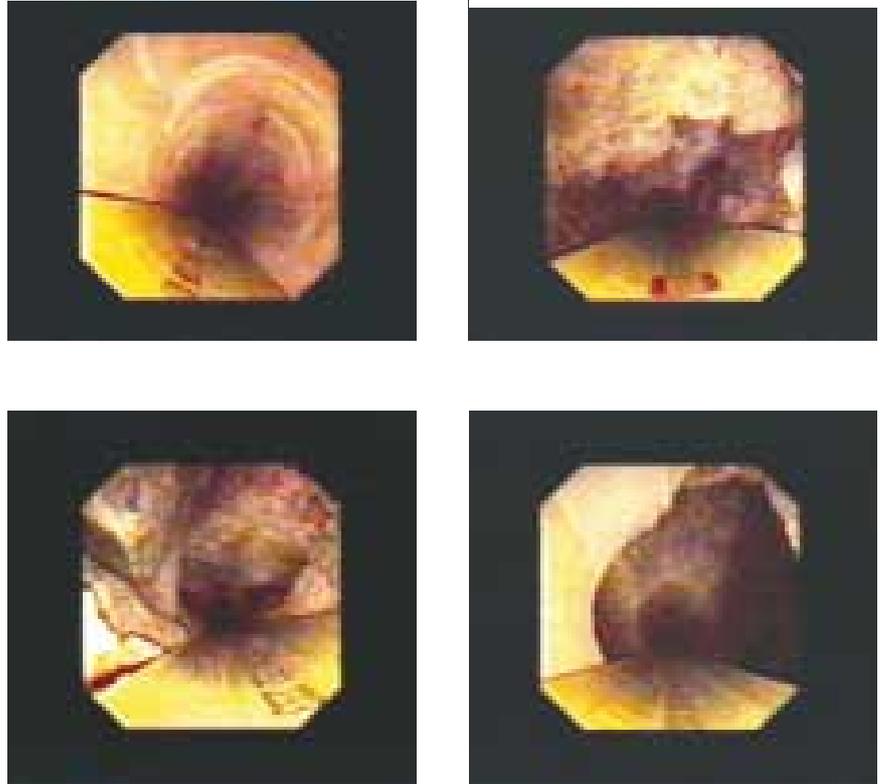
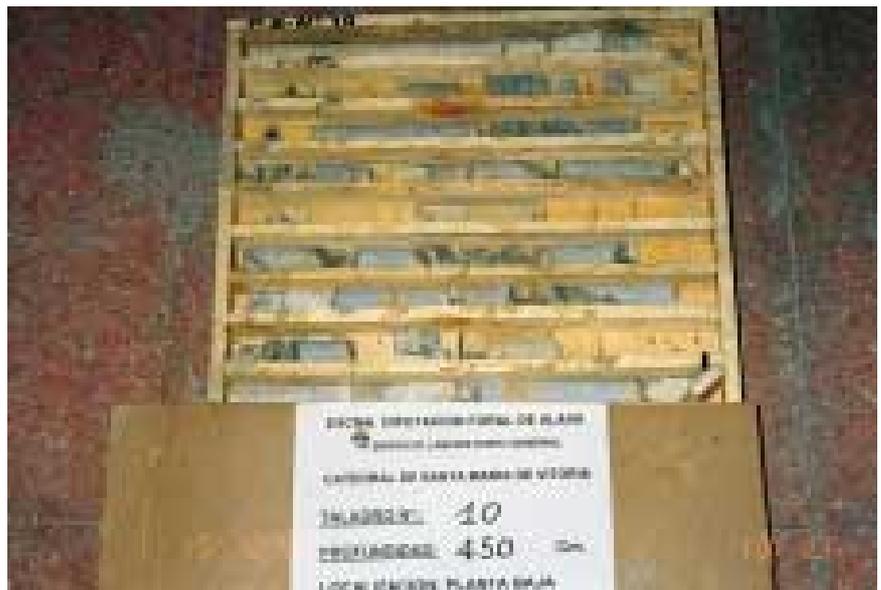
Imagen 141. Testigo extraído de la perforación nº 10 y diferentes imágenes obtenidas a través del videoendoscopio

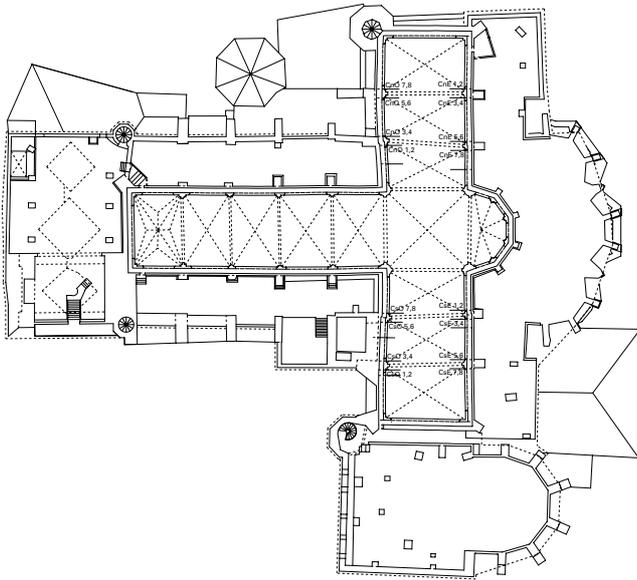
Imagen 142. Perforaciones inferiores al triforio para apeos provisionales

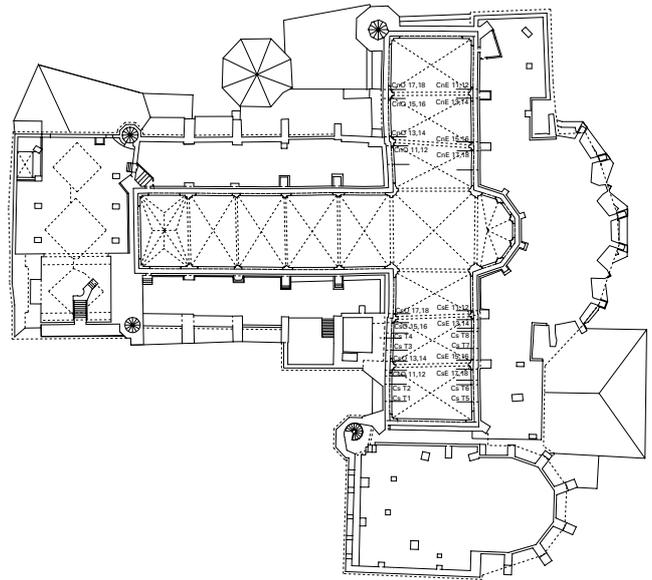
Imagen 143. Perforaciones por encima del triforio para apeos provisionales y tirantes

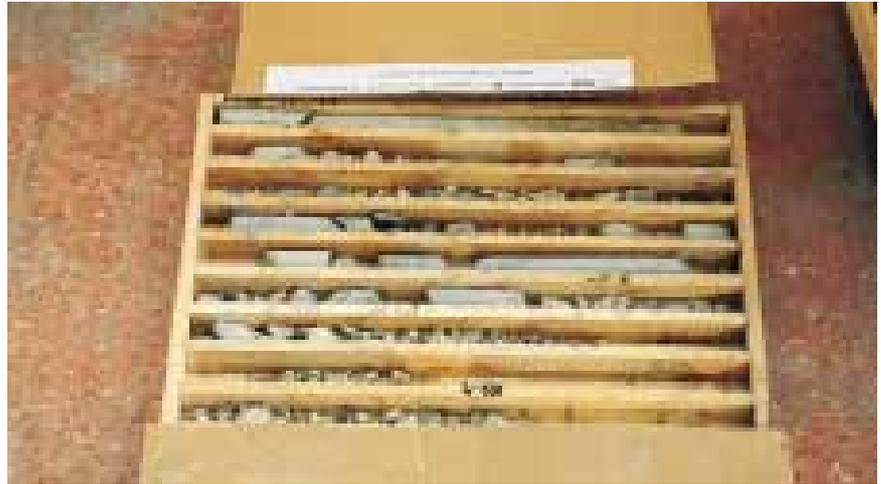
Imagen 146. Testigo de la perforación nº 11

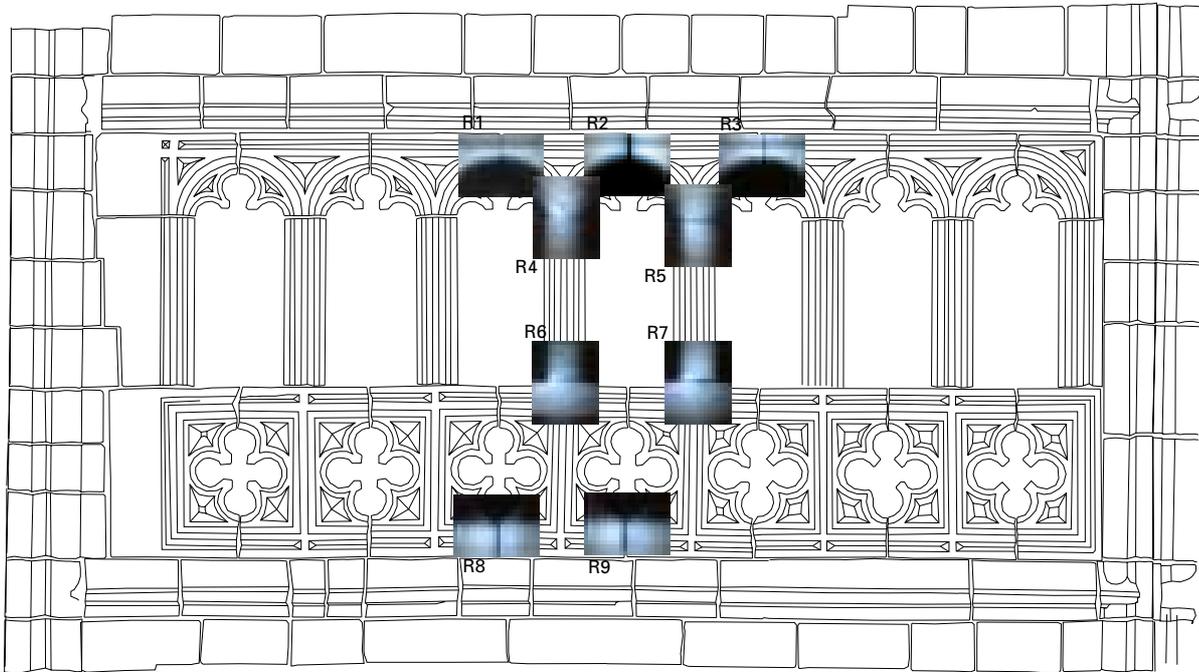
Imagen 151. Situación de radiografías en el segundo tramo del brazo norte del transepto, lado este del triforio

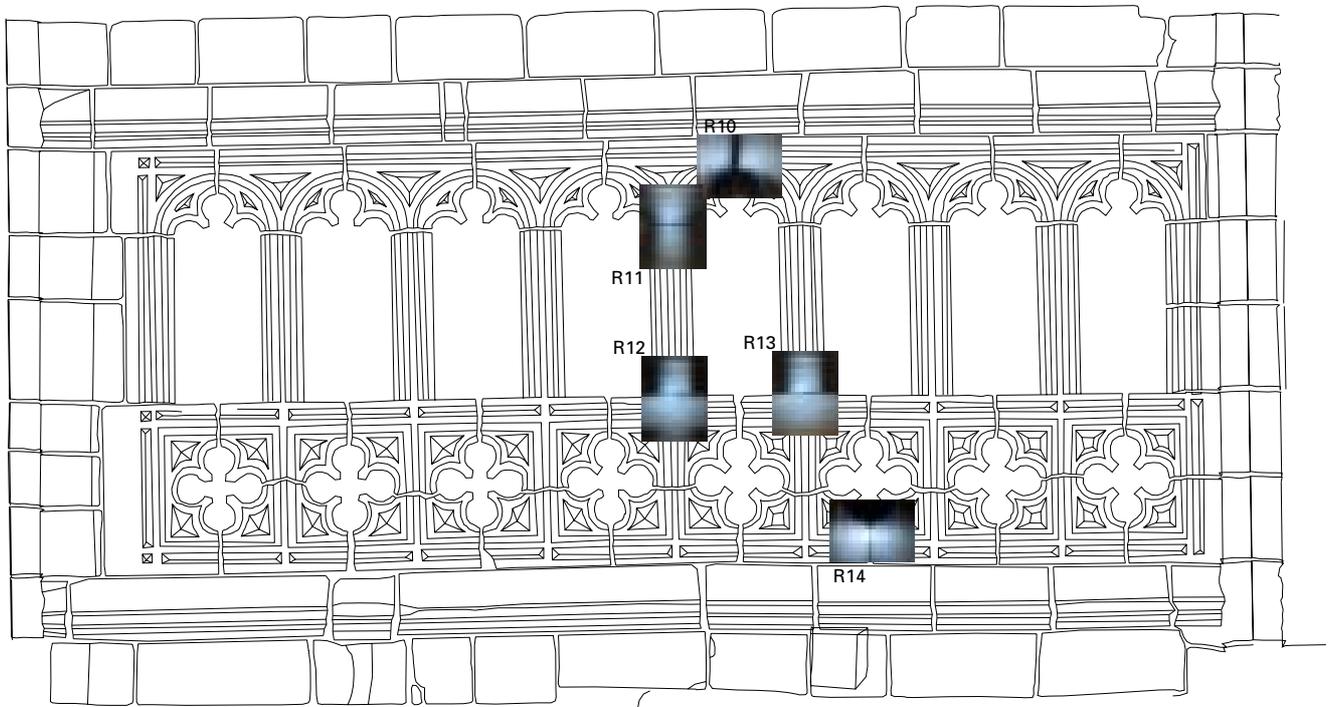
Imagen 152. Situación de radiografías en el segundo tramo del brazo norte del transepto, lado norte del triforio

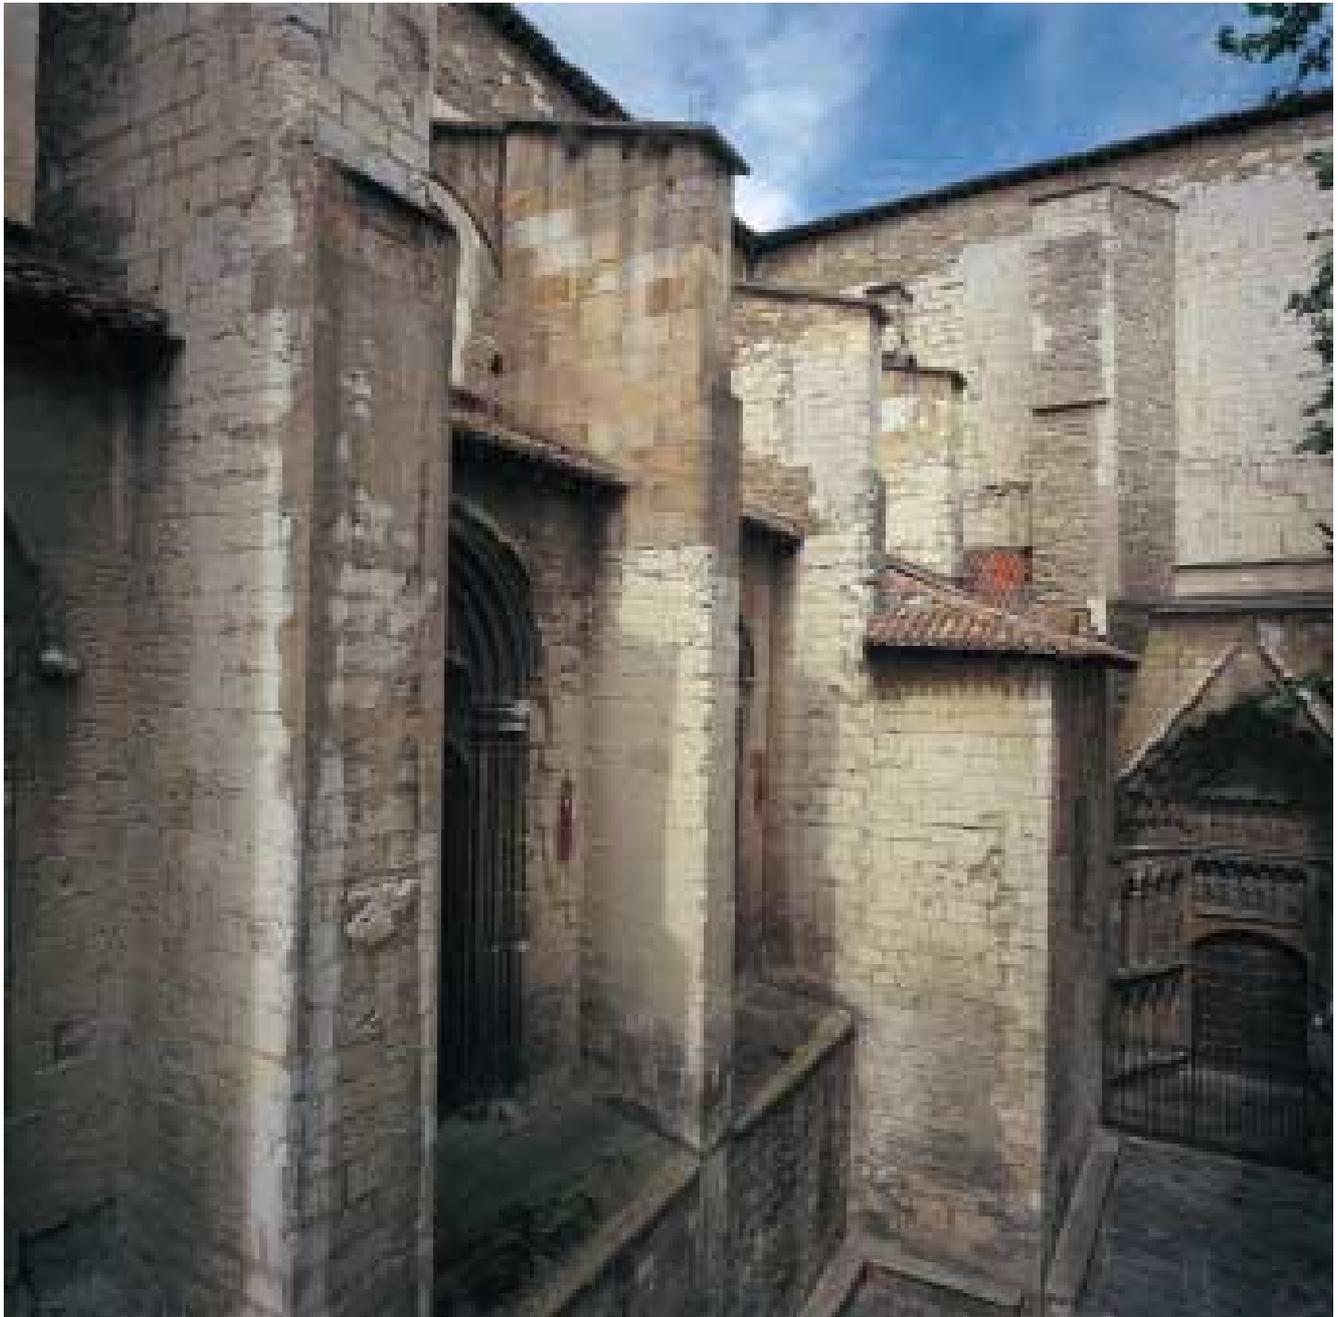
Imagen 154. La fábrica de la Catedral, vista general del transepto desde el SO. Sucesión de los botareles del alzado meridional y de fábricas de tipologías diferentes. Al fondo estribo del siglo XIX de la fachada occidental del transepto

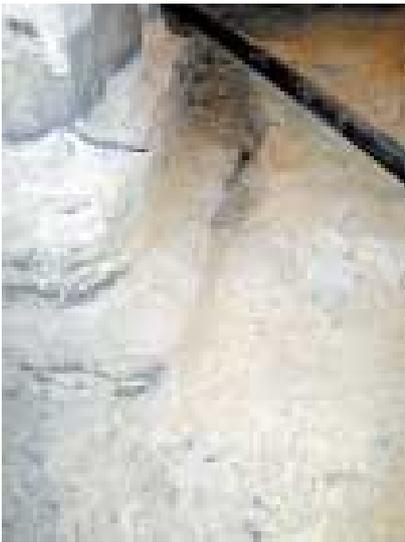
Imagen 163. Detalle de la zapata del pilar I2 (sotocoro sur) cortando la cimentación de la estructura preexistente

Los pilares (I2) e (I1) que soportan el coro entre el primer y segundo tramo de la nave tienen una zapata de mampostería bien trabajada de forma cuadrada, en diagonal con el eje de la nave. Su sección escalonada amplia su superficie de apoyo y corta las estructuras preexistentes –estructuras 1 y 2–, llegando a penetrar en la caja abierta en la roca natural. Las zapatas de los pilares (H1) y (H2) son de forma irregular y aproximadamente circular. Están construidas con hormigón de cal y bolos de caliza que, simplemente, forman un ensanchamiento del pilar que se apoya directamente sobre la cimentación de la estructura nº2 que permanece inmersa bajo la zapata o atravesándola. La cimentación de esta estructura preexistente designada como nº2 lo constituyen unos muros de mampostería de 2,40 m de espesor, que discurren en paralelo

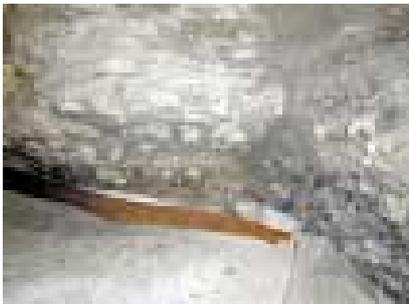
Imagen 165. Detalle de restos humanos bajo la cimentación del pilar H1

separados 8,20 m y con un ángulo, con respecto al eje de la Catedral, de 45° al su-deste. El pilar (H2) apoya, en sus dos terceras partes, directamente sobre esta estructura que, prácticamente, alcanza la cota de arranque de este pilar sin que apenas se construya más que una hilada de su zapata. El resto de la base del pilar apoya en un débil complemento que no llega a tocar la roca natural. El pilar (H1) apoya parcialmente también en otro muro de esta estructura que apenas si levanta del suelo, por lo que sí se construyen varias hiladas de su zapata cuyo apoyo sobre la estructura es deficiente y obligó a construir –en fechas avanzadas– un forro envolvente. Este forro es el que apoya sobre un antiguo osario que ha quedado inmerso en la propia cimentación.

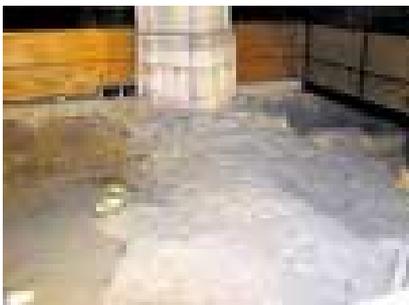
Imagen 166. Vista de la zapata del pilar H2 en el lado sur entre el 2 y 3 tramo de la nave

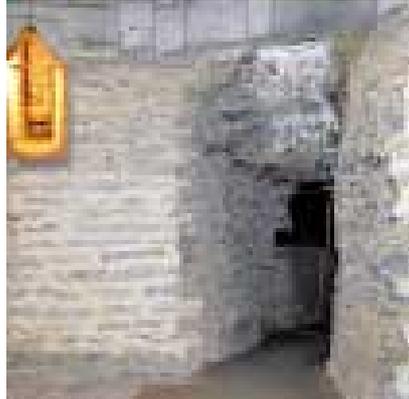
Imagen 179. Detalle en la perforación realizada en el siglo XX, para introducir el conducto de la calefacción desde el sótano de la sacristía, en el muro de doble hoja de mampostería de época de Alfonso VIII en la capilla absidual sur. En la actualidad esta perforación del muro se está utilizando para iniciar la visita por el interior del monumento desde las excavaciones arqueológicas

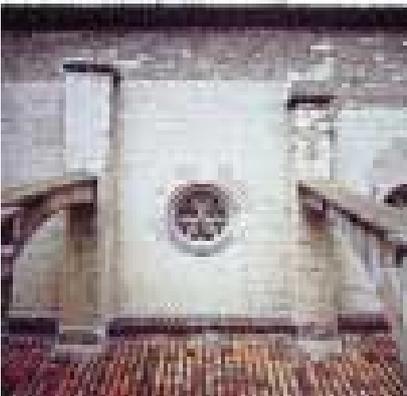
Imagen 181. Muro de doble hoja de sillería de lumaquela de ajarte, de aparejo cuadrangular con hiladas de regulación, en el segundo tramo del alzado oriental de la nave, siglo XV. El remate superior corresponde al recrecido de mampostería con sillería reutilizada realizado en el siglo XVII para construir la cubierta de madera. En el centro del paño esta insertado un rosetón de la restauración del siglo XX con sillería de arenisca

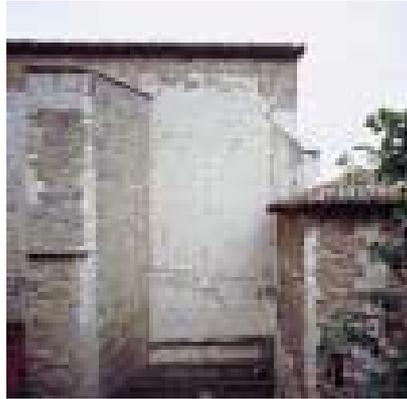
Imagen 184. Diferentes aparejos en el muro de doble hoja de sillería de lumaquela de ajarte, del alzado occidental del transepto sur, siglo XVI. Aparejo convencional a soga y sillería con gafas de elevación. En el centro se puede observar el gran estribo de mampostería reforzado con sillares en las esquinas, construido por Saracibar en el siglo XIX y transformado con la obra de restauración del siglo XX para liberar la portada de Santa Ana. A este mismo periodo corresponde el remate del torreón octogonal, con una fábrica de mampostería con sillares en las esquinas y mortero de cemento que imita los aparejos antiguos

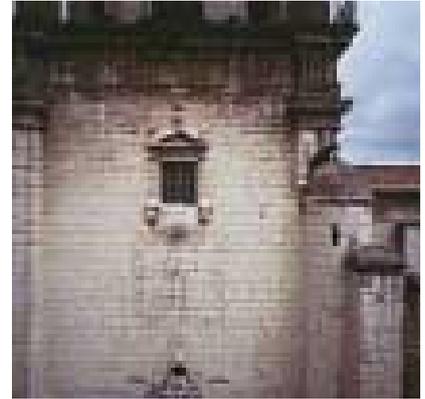
Imagen 185. Muro de una sola hoja de sillería, de lumaquela de Ajarte, de 30 cm de espesor que recubre un gran arco apuntado de mampostería en el fuste de la fachada sur de la torre, siglo XVI

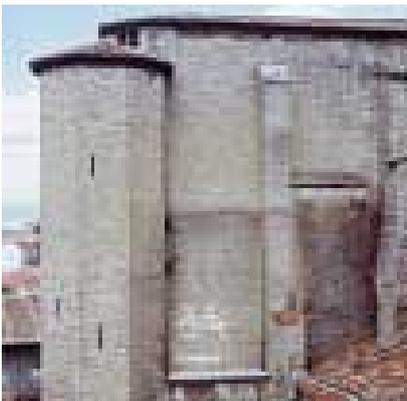
Imagen 186. Muro de una hoja interior de sillería de lumaquela de Ajarte, y otra en el exterior de mampostería de calcarenita de Olárizu y caliza negra, de diferentes épocas, en el alzado occidental del transepto norte, siglos XIII al XIX

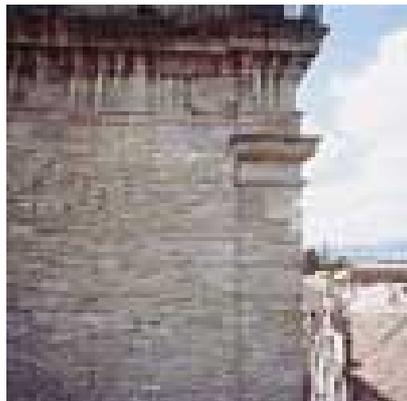
Imagen 187. Muro de doble hoja de mampostería en el alzado norte de la torre, siglos XVI y XVII

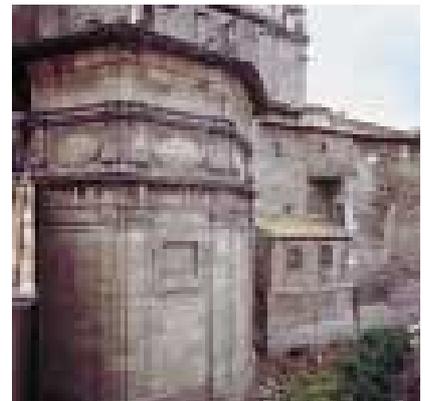
Imagen 188. Muro de doble hoja de sillería arenisca de la sierra de Elguea que construye la capilla del Santo Cristo, siglo XVII. Al fondo, por detrás de la capilla, pueden observarse una serie de habitaciones construidas con muros de fábrica de ladrillo y entramado de madera

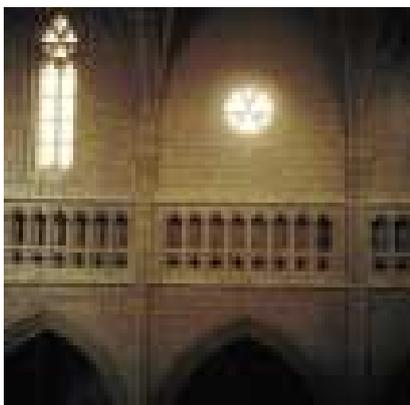
Imagen 189. Alzado septentrional del triforio correspondiente al tercer y cuarto tramo del muro oriental de la nave. Por encima del triforio detalle de ventanal apuntado del siglo XIV y rosetón de la restauración del siglo XX

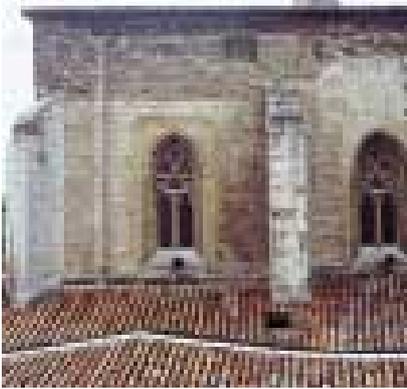
Imagen 193. Ventanal apuntado de piedra artificial, en el brazo norte del transepto, abierto en el siglo XX imitando los ventanales del siglo XIV. Ambos ventanales están enmarcados por muros de doble hoja de sillaría del siglo XV a la derecha, y del siglo XVI a la izquierda. Por encima de estos muros se puede observar también, el muro de mampostería del siglo XVII construido para apoyar la cubierta de madera y el remate de fábrica de ladrillo y entramado de madera realizado en el siglo XX

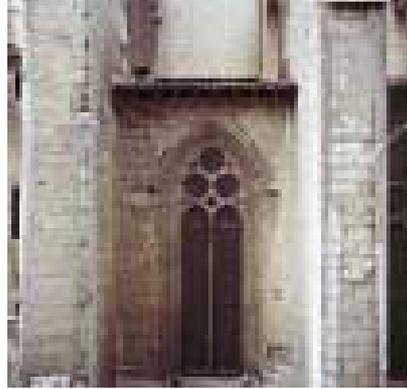
Imagen 194. Ventanal apuntado del primer tramo de la nave lateral sur, siglo XIV. Ventanal enmarcado por fábricas de sillaría de doble hoja de los siglos XIV y XVI. A ambos lados detalle del arranque de los botareles del mismo periodo

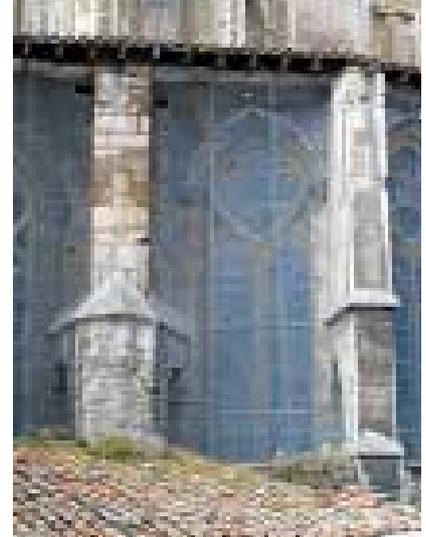
Imagen 195. Ventanal apuntado de la girola, época de Alfonso X, siglo XIII. A ambos lados detalle de los botareles inconclusos de este cuerpo de la edificación y que sirven de apoyo a la cubierta de madera del siglo XVII. El arranque de mampostería del botarel corresponde a la fábrica de Alfonso VIII, el desarrollo superior de sillaría a la fábrica del primer gótico, época de Alfonso X, siglo XIII

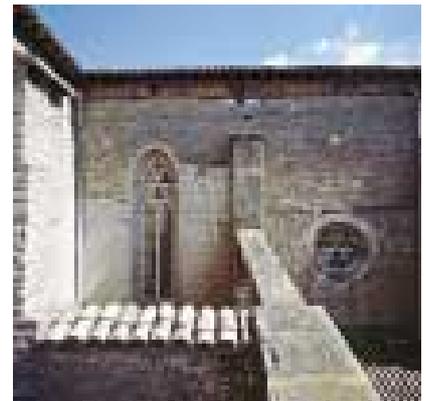
Imagen 196. Ventanal apuntado en el cuarto tramo del alzado norte de la nave junto al crucero, siglo XIV. A la derecha rosetón introducido en la restauración del siglo XX. Los ventanales están enmarcados: el apuntado, por un muro de doble hoja de sillaría del siglo XIV y rematado por encima por un muro de mampostería (sillaría en el interior) del siglo XV; el rosetón por un muro de mampostería (sillaría en el interior) del siglo XIV. Por encima de estos muros se puede observar el muro de mampostería del siglo XVII construido para apoyar la cubierta de madera y el remate de fábrica de ladrillo y entramado de madera realizado en el siglo XX

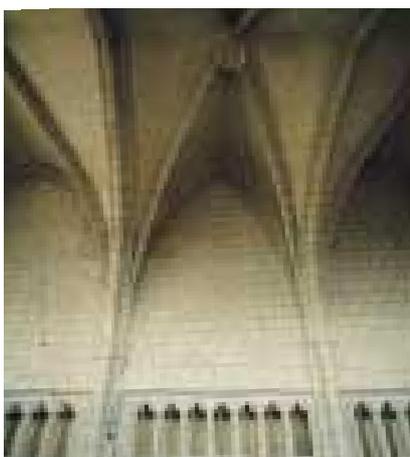
Imagen 205. Detalle de la pilastra y de las piezas de salmer en el arranque de los nervios de la bóveda en el muro occidental del 2º tramo del transepto sur

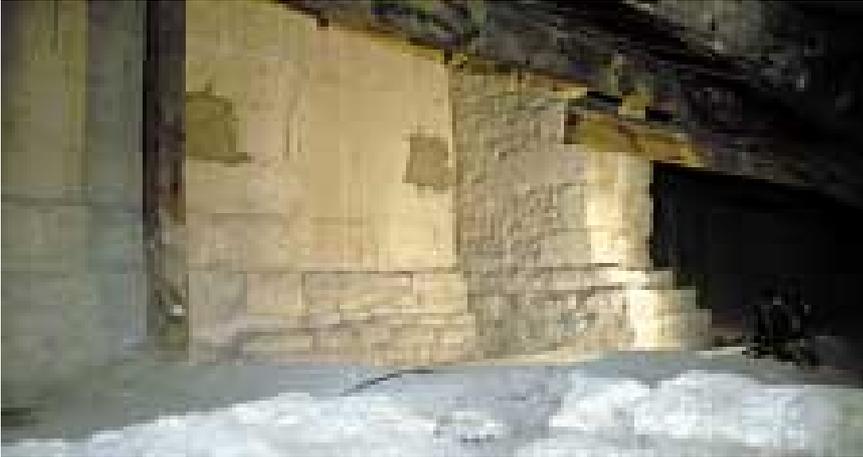
Imagen 207. Izquierda, detalle del apoyo de uno de los contrafuertes del alzado sur en el interior del bajo cubierta de la nave lateral. Se puede observar como el contrafuerte amplía su apoyo sobre los rellenos de los senos de las bóvedas, como si fuese una zapata de un pilar que fuese a apoyar en el suelo

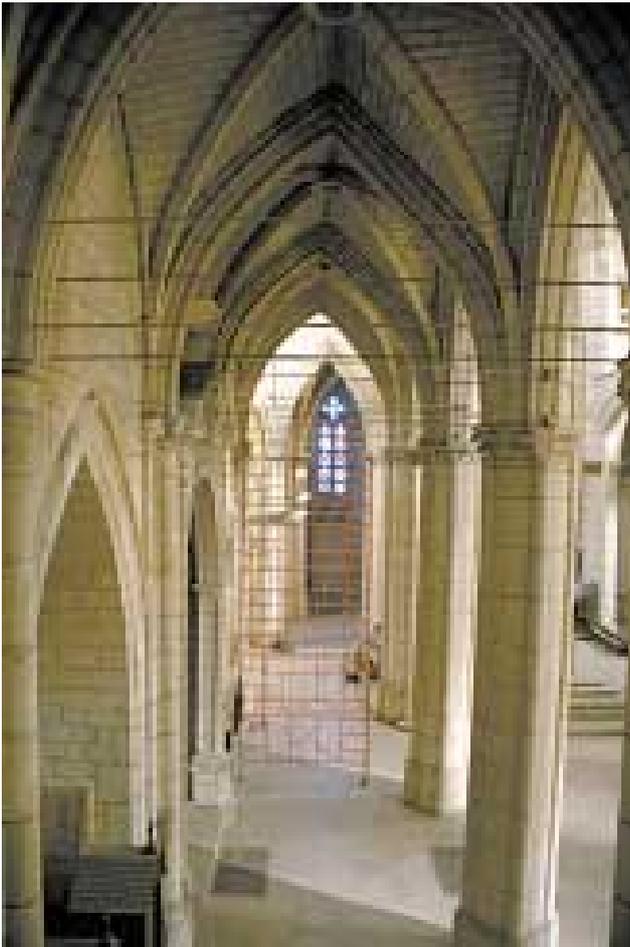
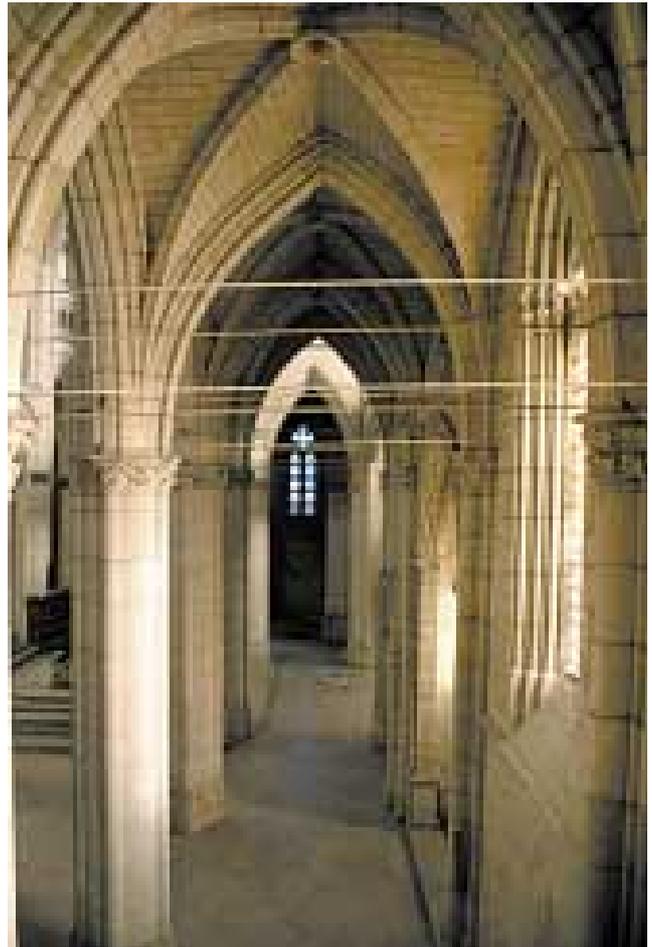
Imagen 208. Abajo izquierda, vista desde el coro de la deformación de los arcos perpiños de la nave lateral norte por el empuje de las pilastras que descansan sobre ellos. Este empuje es de dirección opuesta al que provocan las bóvedas de las naves superiores

Imagen 209. Abajo derecha, vista desde el coro de la deformación de los arcos perpiños de la nave lateral sur por el empuje de las pilastras que descansan sobre ellos. Este empuje es de dirección opuesta al que provocan las bóvedas de las naves superiores

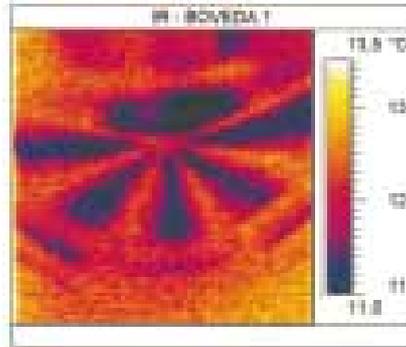
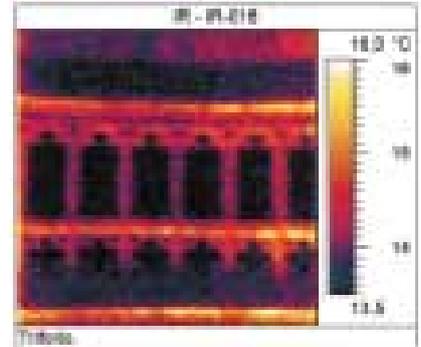
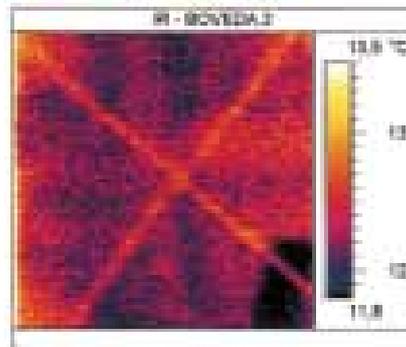
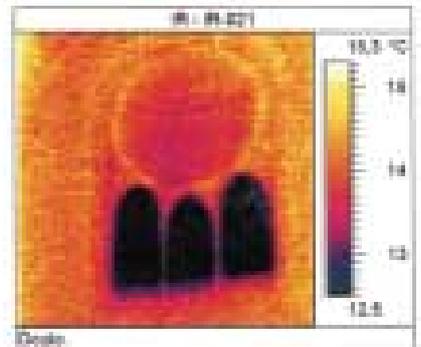
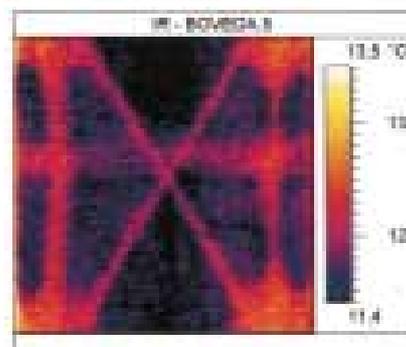
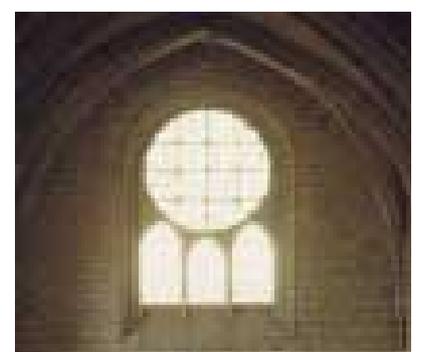
evidente y la que ha dado los resultados más inmediatos de este trabajo. Los materiales húmedos están normalmente más fríos que los secos y transmiten el calor de un modo diferente. La termografía permite por este motivo apreciar con claridad las manchas de humedad y establecer una cartografía de esta patología (IR 2-7-22).

Imagen 216. Resumen de imágenes termográficas analizadas en el informe

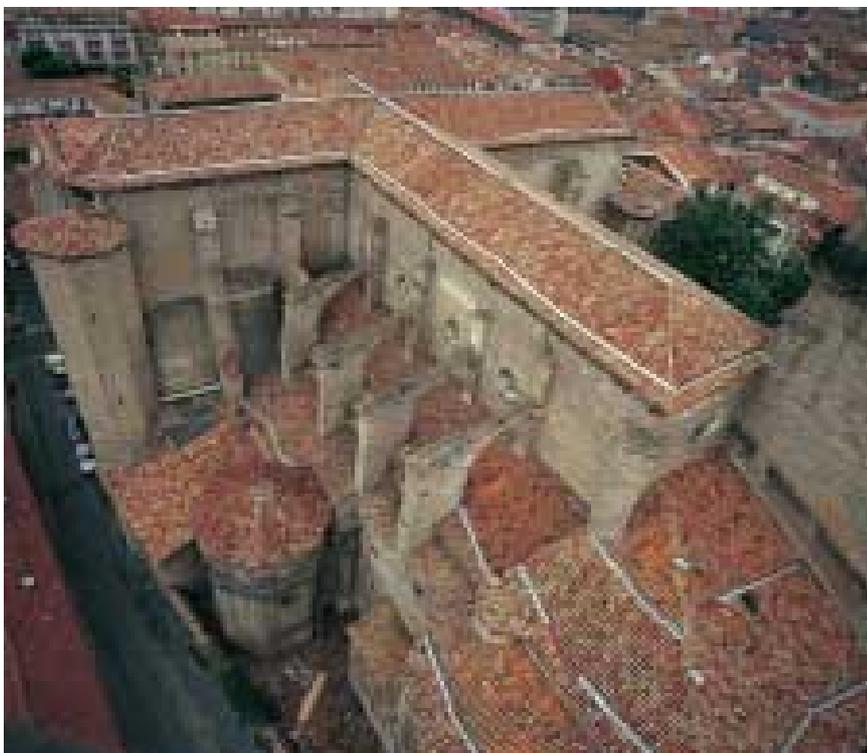
Imagen 218. Vista general de las cubiertas desde el noroeste

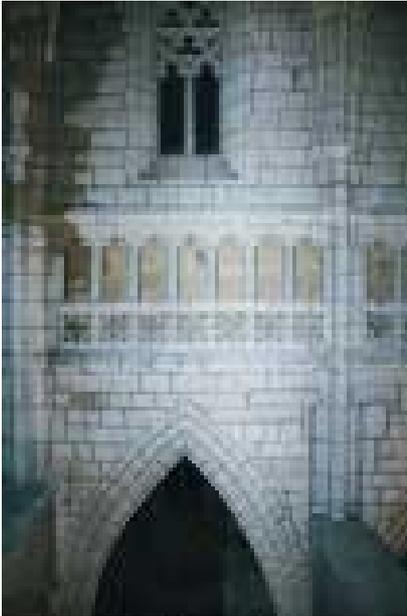
Imagen 227. Humedades en el pilar sureste del crucero

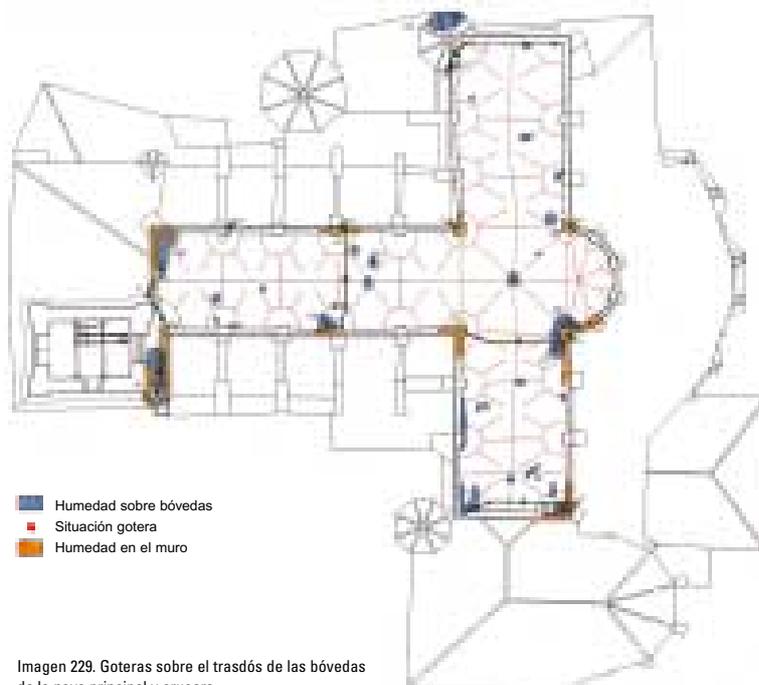
Gotera G2. Se produce en la esquina NW de los pies de la nave. Esta gotera tiene su origen en el codo que los sumideros K12 y K11 producen al entrar en la cubierta. Sus consecuencias son perfectamente visibles en el interior del edificio en el seno NW de la bóveda de los pies del crucero.

Goteras G6, G7. Toda el agua que no recoge el sumidero E42, en la esquina SE del crucero, se introduce en el interior del edificio por la pilastra de esta esquina. Además todo el agua del sumidero E41, que se recoge en el otro plano de la cubierta también vierte en este punto.

Imagen 229. Goteras sobre el trasdós de las bóvedas de la nave principal y crucero

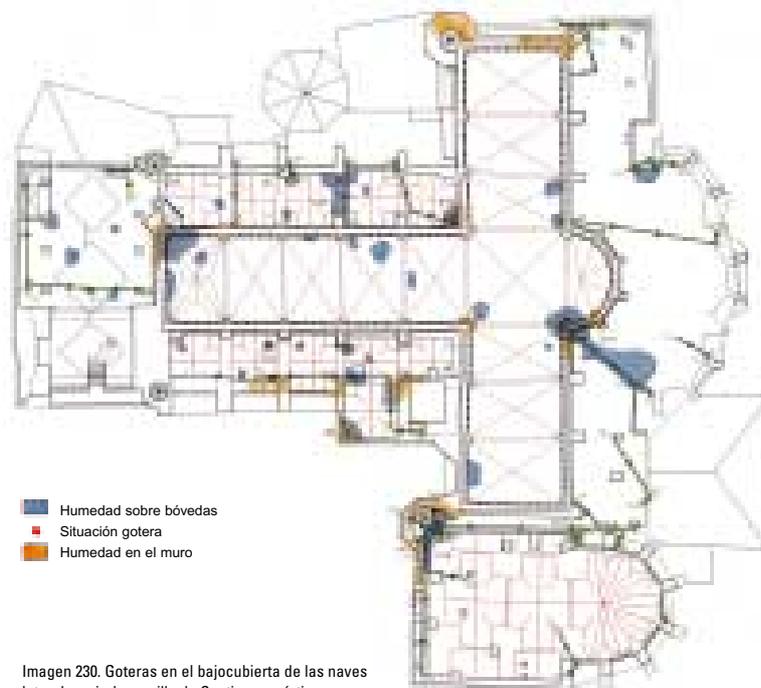
G9 y G10. En el interior de la nave lateral sur, sobre la capilla de San Bartolomé. Deducimos la persistencia de esta humedad por que el interior de esta capilla presenta signos de degradación y alteración del material, manchas, eflorescencias etc. lo que implica ciclos de humedad-secado.

G14. En el interior de la nave lateral norte, en la esquina NW del crucero, corresponde a la bajante O1 que recoge el agua del sumidero O11. Igualmente sobre la primera bóveda desde el crucero de la nave lateral norte pueden observarse manchas, concreciones, eflorescencias, etc.

G15. En el interior de la nave lateral norte. El agua que, milagrosamente llega a recogerse en la bajante E4, y que no ha caído sobre el pilar del crucero, evacúa unos metros más abajo, a la altura del triforio, sobre las bóvedas de la girola en la gotera G15. Con diferencia de todas las goteras existentes ésta es la más grave y necesita una reparación urgente.

Imagen 230. Goteras en el bajocubierta de las naves laterales, girola, capilla de Santiago y pórtico

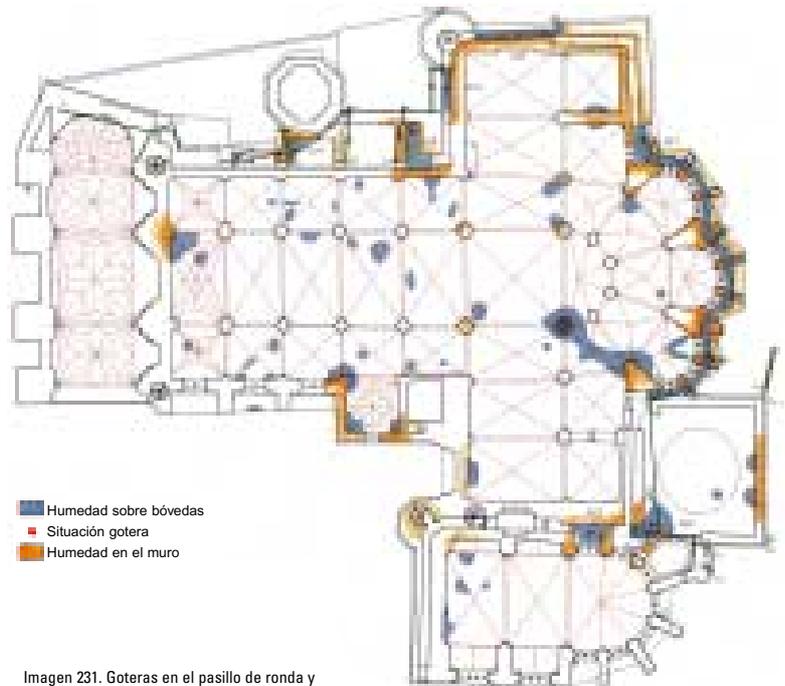
G19, G20, G21. En realidad corresponden a una mancha de humedad que se produce en el interior y en el exterior de los muros que se encuentran debajo de todo el recorrido exterior del pasillo de ronda. Los sumideros de este pasillo se encuentran, prácticamente todos, obstruidos y, en consecuencia, es una piscina en los días de lluvia. La humedad continua que provoca este problema sobre los muros, tiene una relación directa con todas las manchas, concreciones, alveolizaciones y eflorescencias que presentan en el interior, los muros del crucero norte y de la girola. En el exterior no debemos descartar su relación con la costra negra que existe sobre los muros de los alzados este y norte. Además, esta humedad, afecta muy negativamente en el tímpano policromado del S. XIII que se encuentra en el muro oriental de la capilla de Todos los Santos.

G22 y G23. Se producen en el tramo cubierto entre el brazo sur del crucero y la capilla de Santiago. La humedad, también muy importante, procede del imposible trazado de la bajante E en su último y más mortífero encuentro. La humedad se manifiesta en el interior de la capilla SE del crucero y en el interior de la capilla de Santiago igualmente con las alteraciones antes mencionadas.

Imagen 231. Goteras en el pasillo de ronda y sacristía

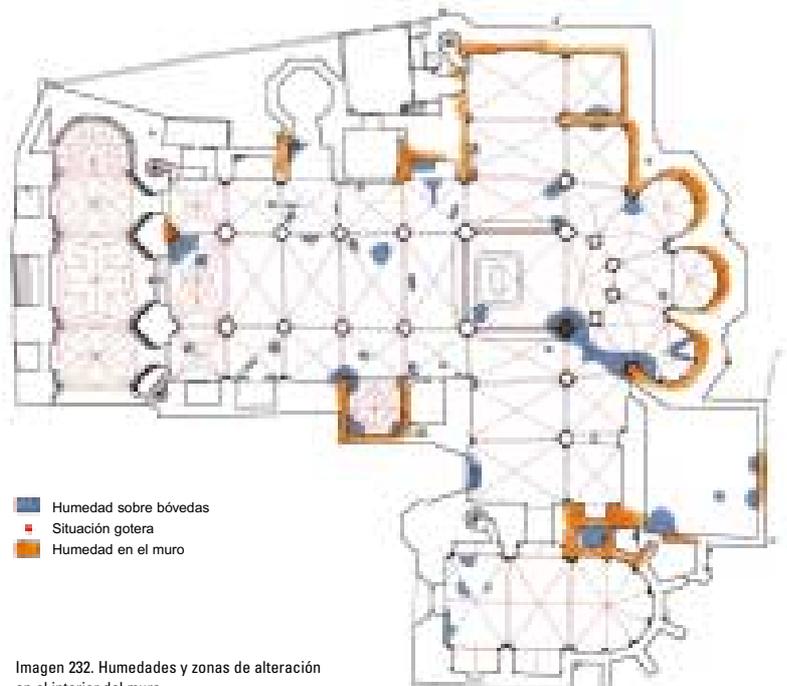
Imagen 232. Humedades y zonas de alteración en el interior del muro

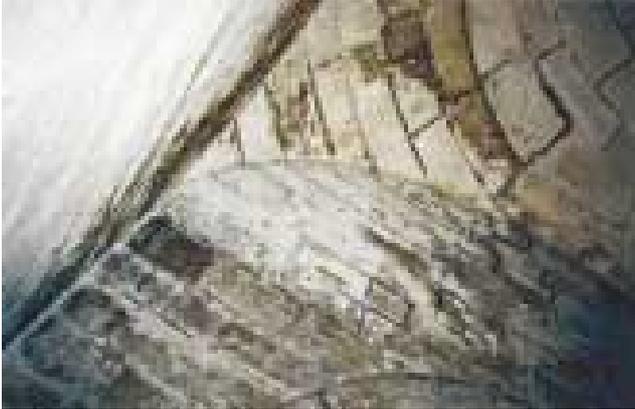
Imagen 235

Imagen 235. Humedades en la bóveda de la capilla de La Inmaculada Concepción

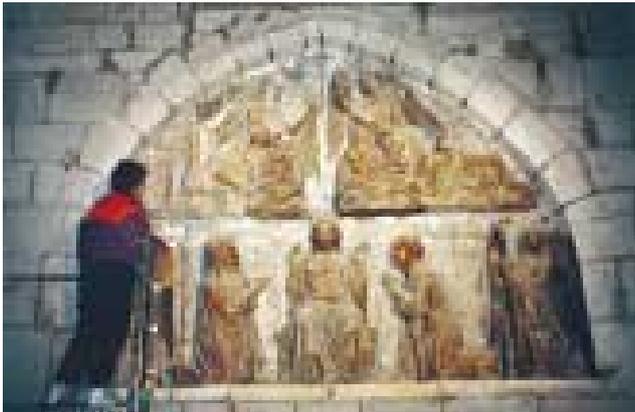
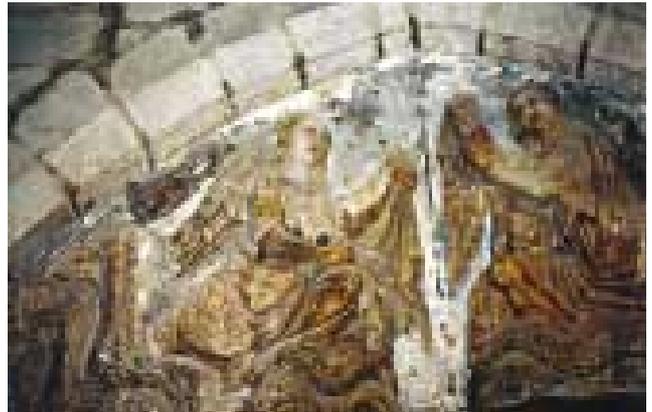
Imagen 236-237

Imágenes 236 y 237. Relieve policromado en la capilla de Todos los Santos. Estado de conservación: eflorescencias salinas y levantamientos de la capa de policromía

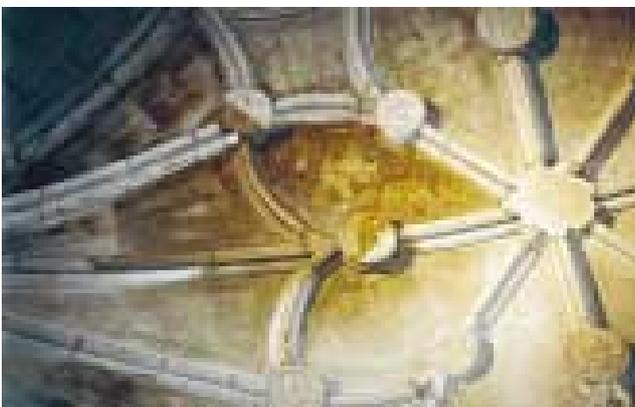
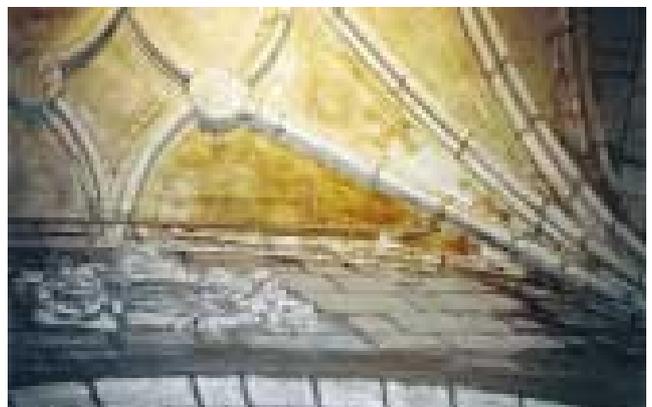
Imagen 238-239

Imágenes 238 y 239. Detalle de focos de humedad en la bóveda de la capilla de San Bartolomé

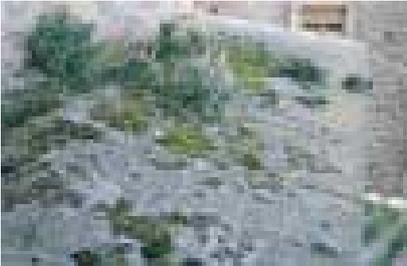
Imagen 245. Un aspecto de colonización vegetal en la Catedral (repisa del área afectada nº 29). Sobre ella están representados los tres tipos de organismos que protagonizan el ataque vegetal. La planta es el alheli amarillo (*Cheiranthus cheiri*) y los cojinetes verde grisáceos son del musgo *Grimmia pulvinata*, mientras que los céspedes más verdes son de *Tortula muralis* y otros musgos (*Bryum capillare*, *Didymodon rigidulus*). Las manchas amarillas corresponden al líquen *Caloplaca cf. aurantia*.
