**CATEDRAL DE
SANTA MARÍA
VITORIA-GASTEIZ**

Plan Director de Restauración

VOLUMEN I

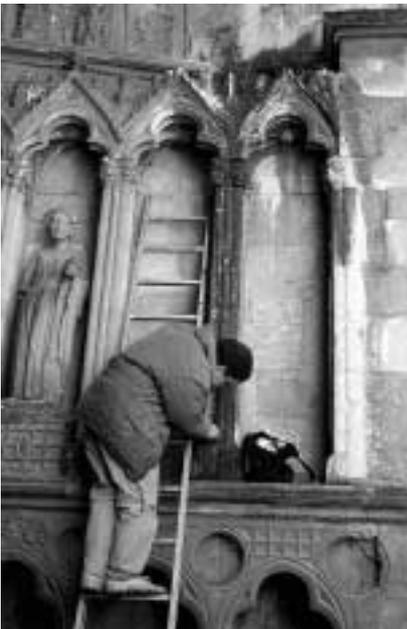
Imagen 246. Aspectos del muestreo. Pórtico de Santa Ana (punto de muestreo nº 7 y área afectada nº 11)

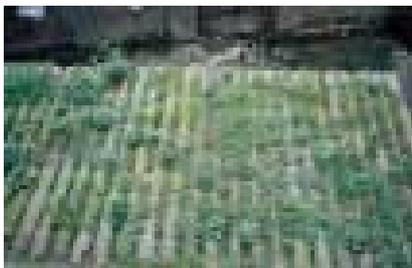
Imagen 250. Aspecto del tejado de la "casita" adosada a la fachada norte (área afectada nº 23), con abundantes herbáceas

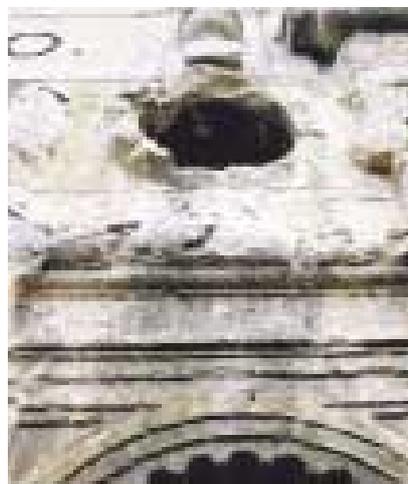
Pérdidas, faltas volumétricas. Imagen 264

Término genérico que implica pérdida de partes constitutivas del soporte. También se emplea cuando la morfología de alteración no puede ser descrita con otros términos.

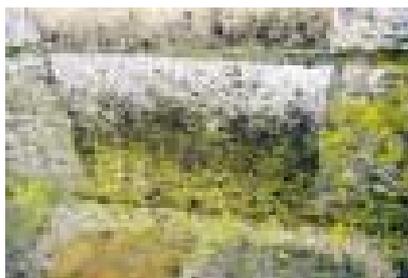
Colonización vegetal. Imagen 265

Se habla de ella cuando tenemos la presencia de algas, líquenes, musgos y plantas superiores

Alteración producida por la interacción biodeteriogeno-sustrato, que origina una sustracción por parte del biodeteriogeno de elementos de la piedra, una acción de metabolitos sobre el sustrato, etc. Las bacterias más importantes son las autótrofas implicadas en los ciclos del azufre y del nitrógeno. La acumulación de agentes en lechos espesos favorecen la retención de la humedad y en consecuencia de las reacciones químicas.

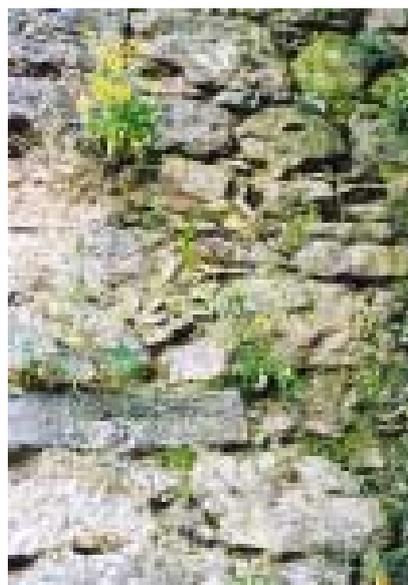
b) Presencia de plantas superiores.

Son fácilmente reconocibles, especialmente en el período de floración, y aparecen asociadas a diversas alteraciones como disgregación y fisuración. Las raíces de las plantas ejercen una acción mecánica y sus exudados a veces son ácidos.

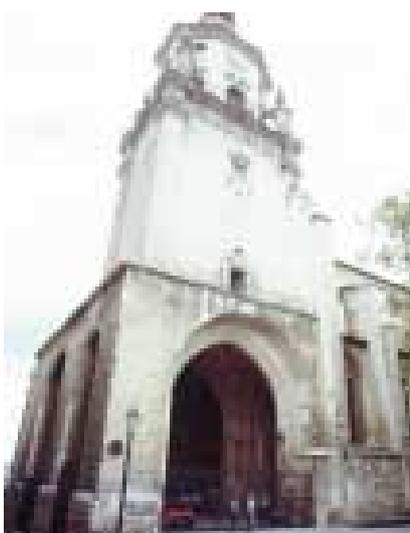
Imagen 315. Torre. Vista exterior

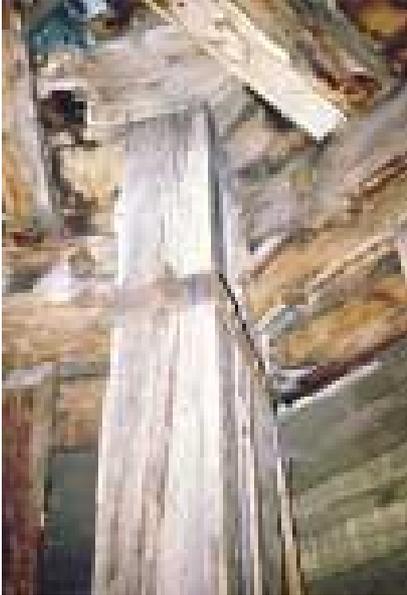
Imagen 316. Torre. Nivel 7. Unión con pasadores

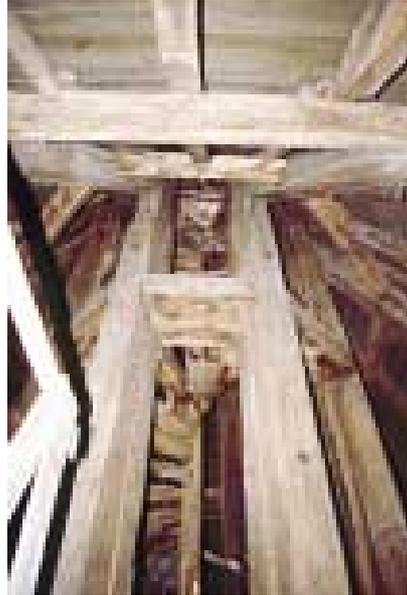
Imagen 317. Torre. Nivel 6. Estructura del chapitel

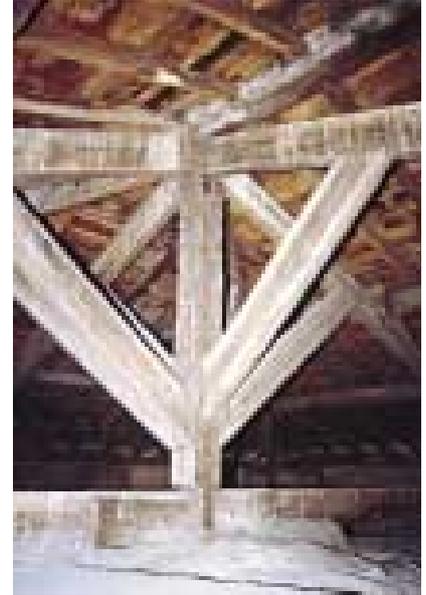
Imagen 318. Nave principal norte

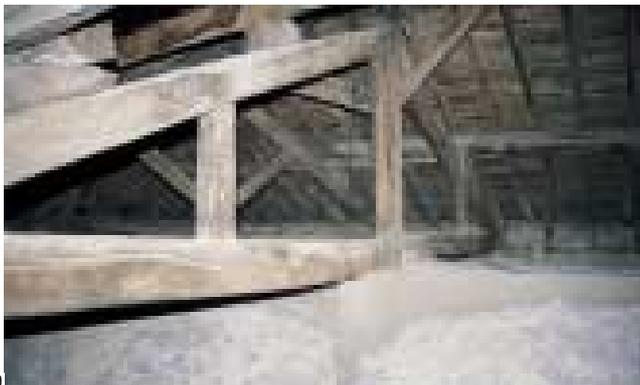
319

Imagen 319. Nave principal. Falsa cercha antigua

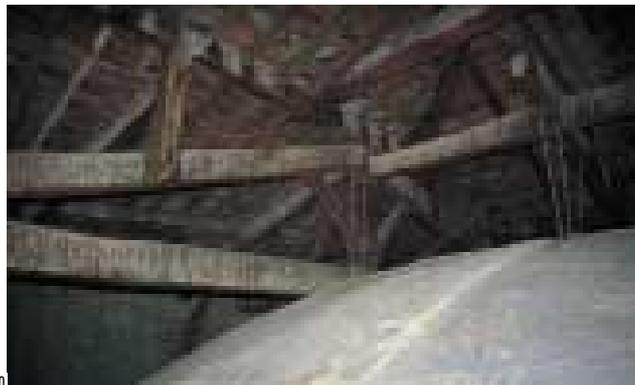
320

Imagen 320. Sacristía. Vista general

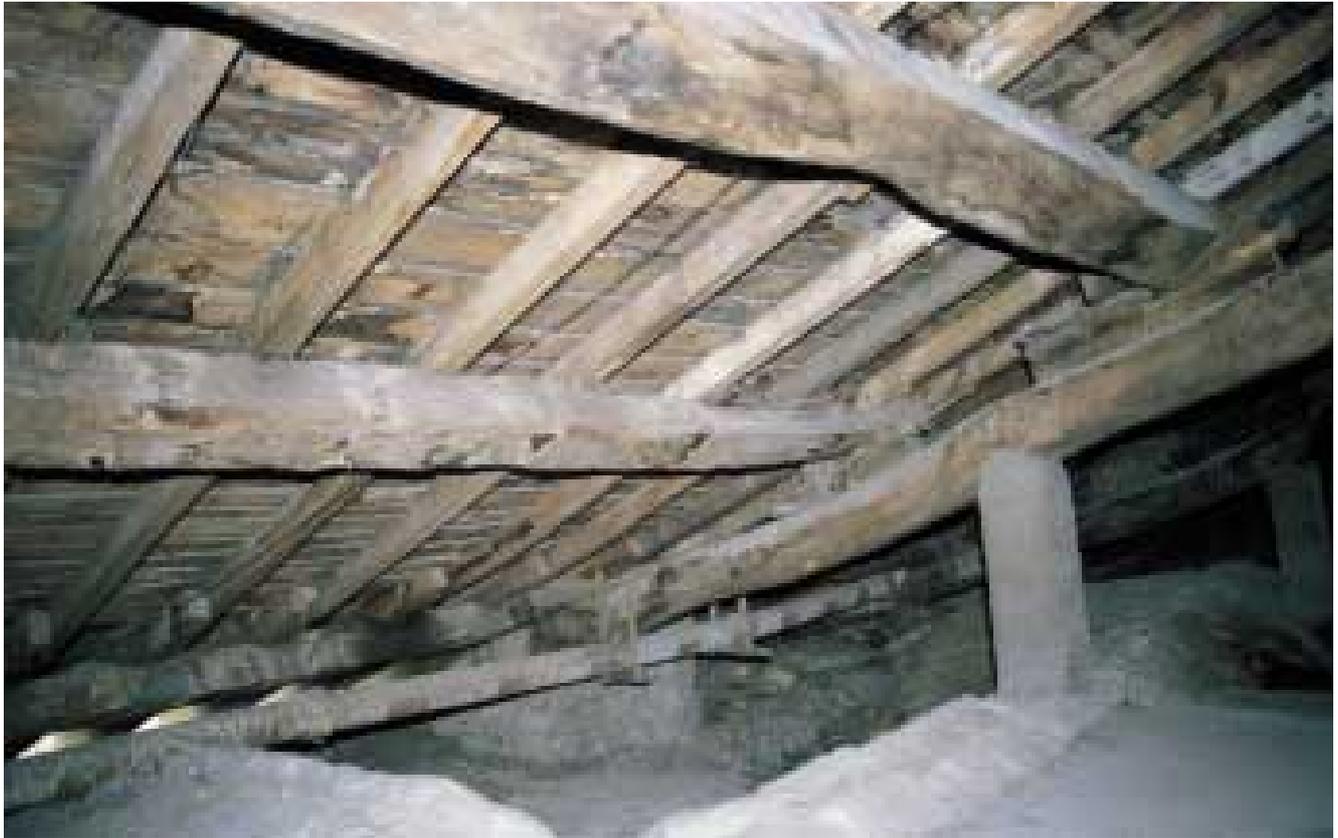
321

Imagen 321. Nave lateral sur. Vista general

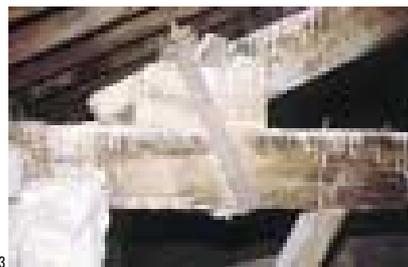
323

Imagen 323. Nave principal. Falsa cercha antigua

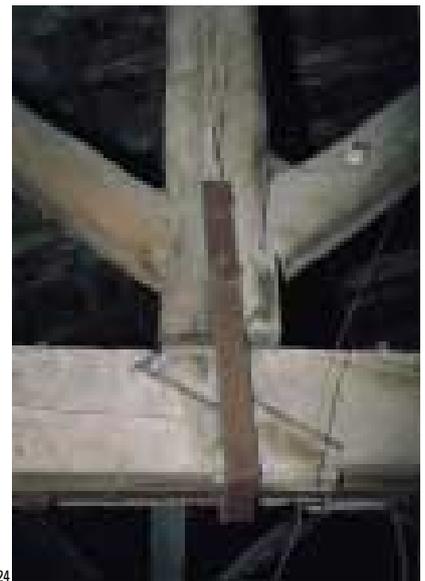
324

Imagen 324. Nave lateral oeste. Rayo de Júpiter

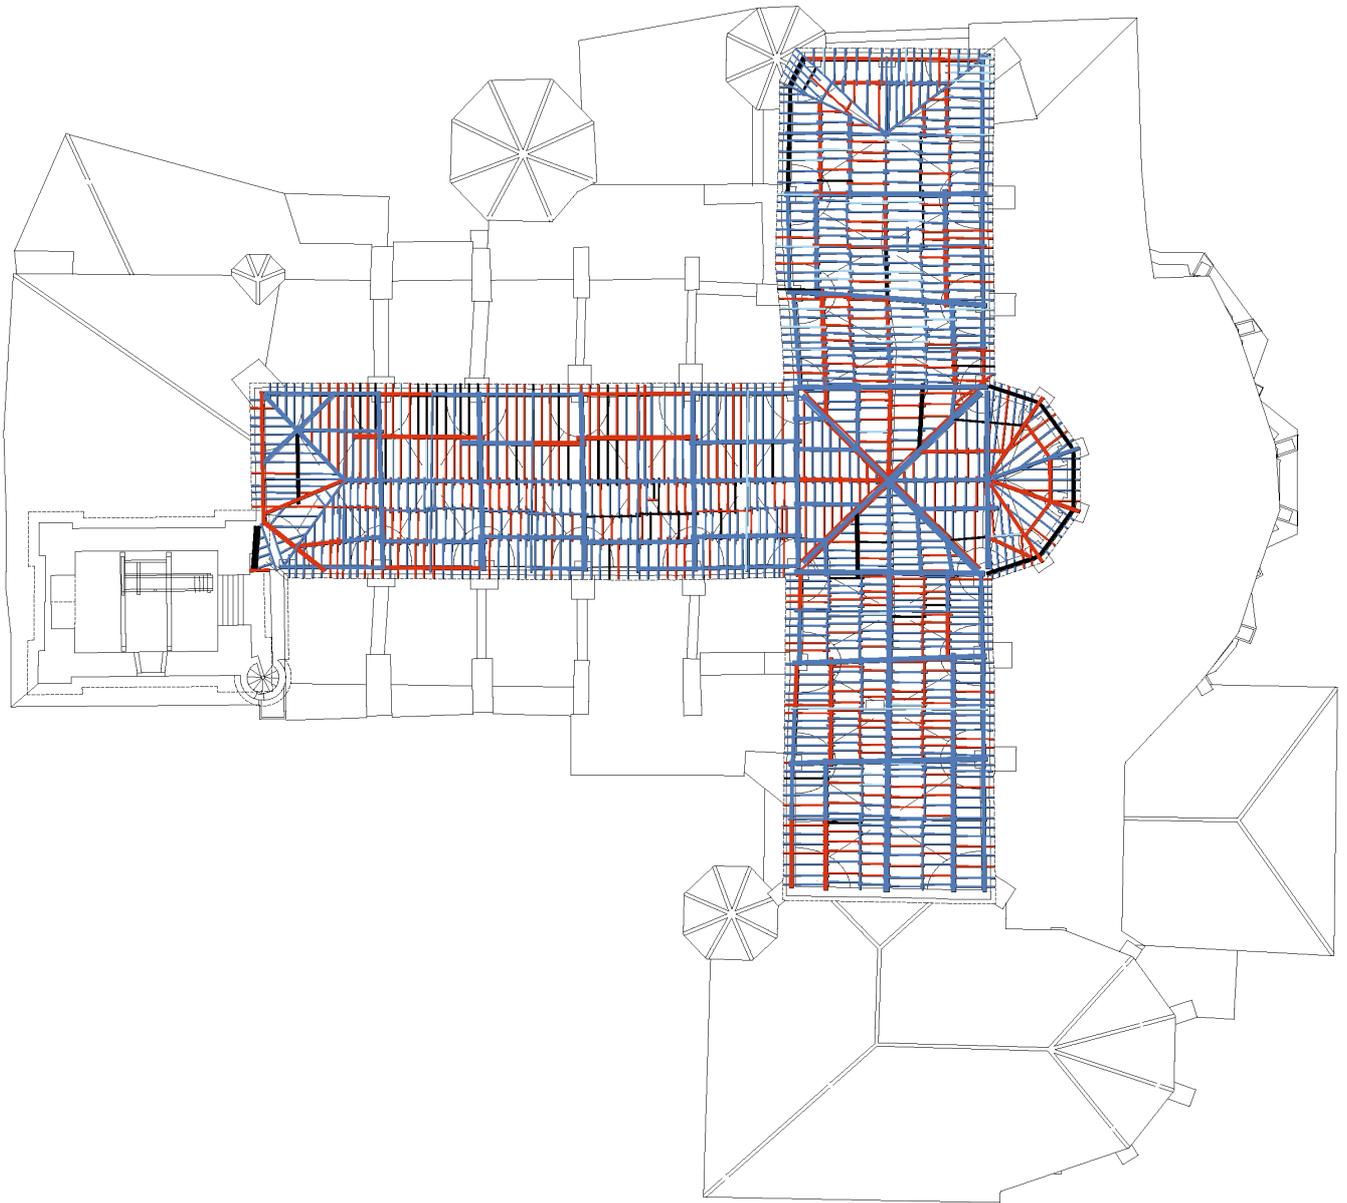
de conservación; y la calidad tercera, también abundante, junto con la cuarta, indican las zonas más deterioradas. En la estructura principal antigua abunda la calidad segunda; en la estructura secundaria se mezclan todas las calidades, variando la proporción según el mantenimiento de la cubierta o de la vejez y la especie de cada uno de los elementos.

Imagen 325. Nivel 3
Planta de cubierta de la nave principal y del crucero

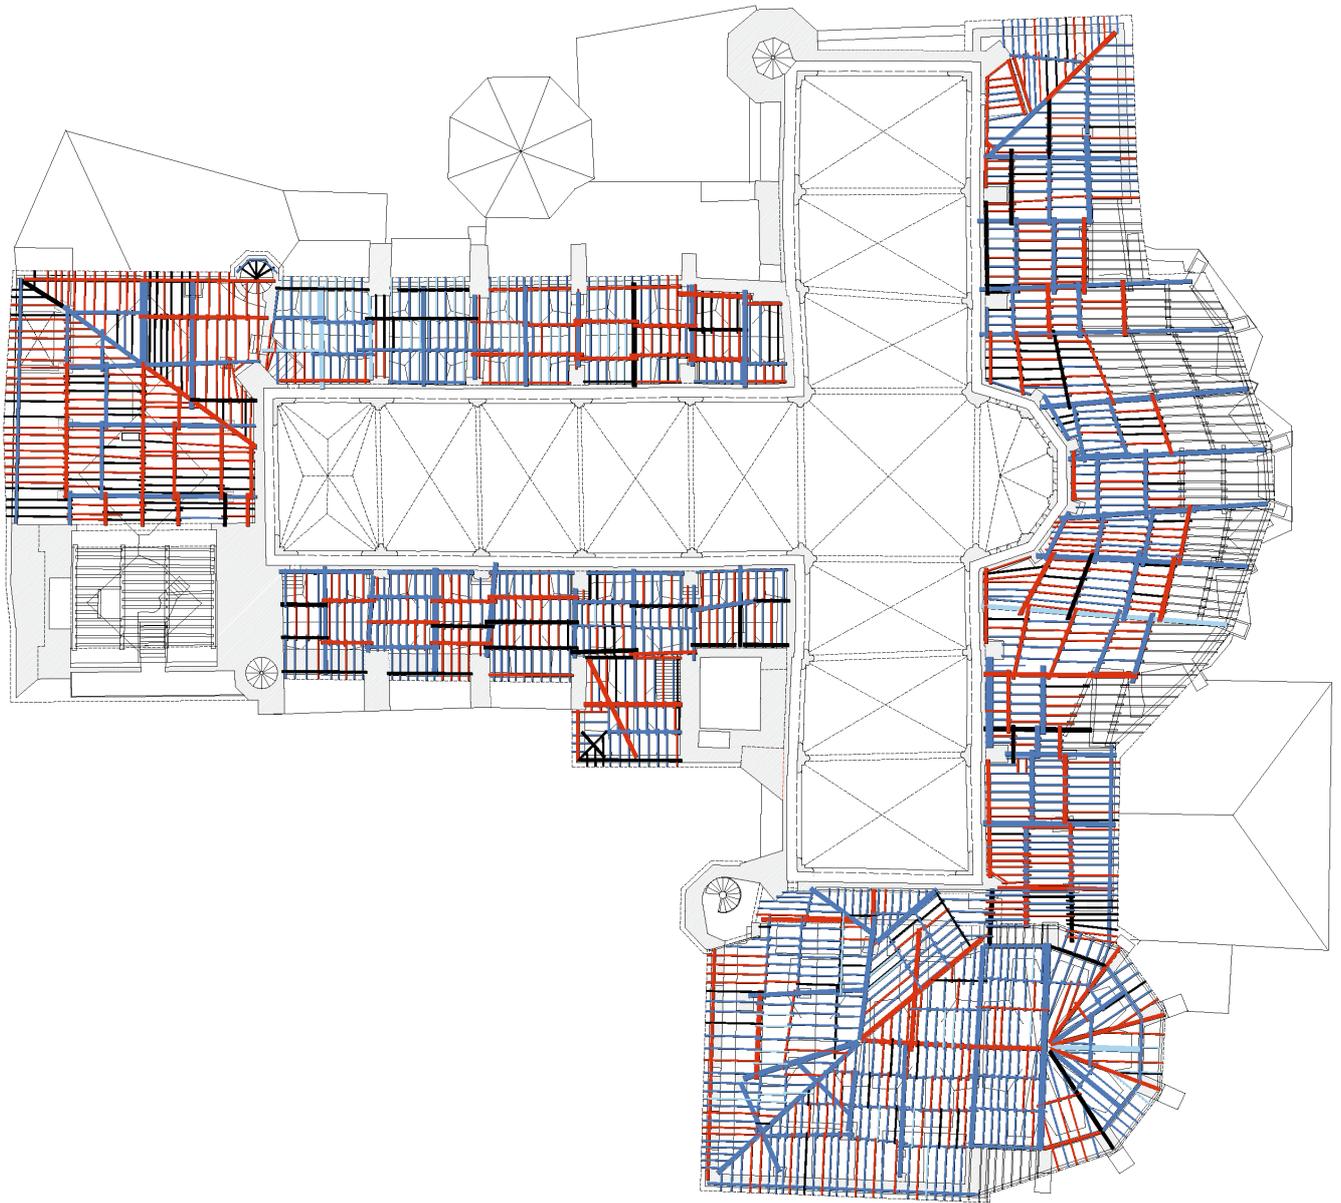
Imagen 326. Nivel 2
Planta de naves laterales, girola y capilla de Santiago

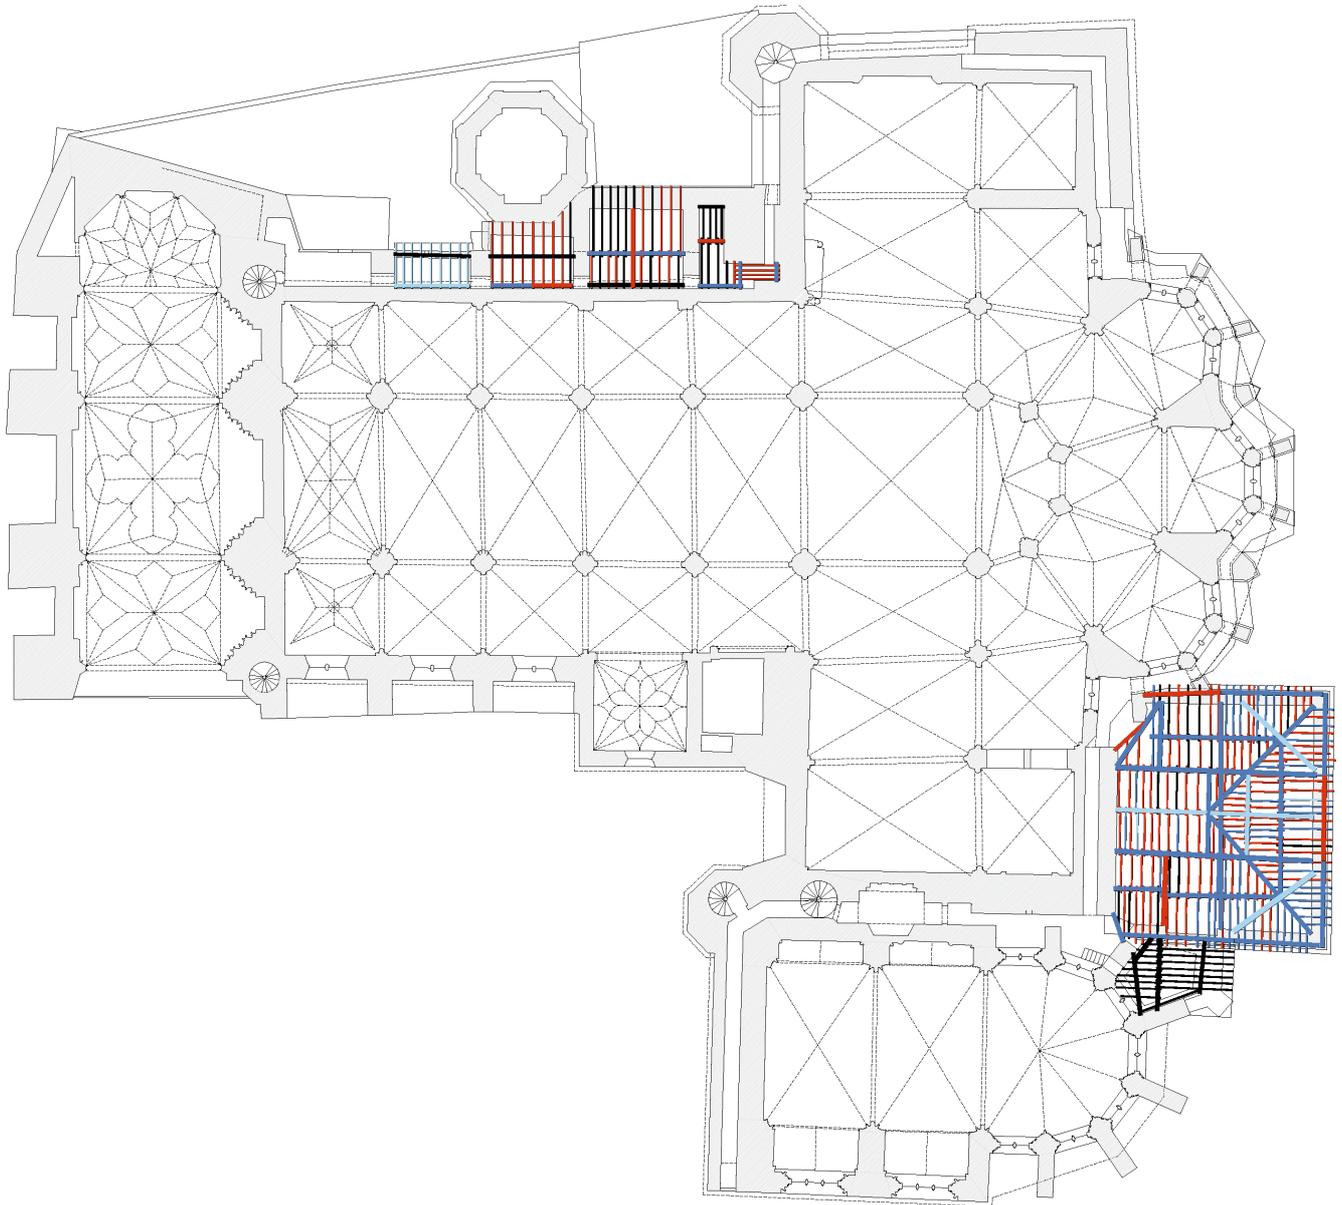
Imagen 327. Nivel 1
Planta de Sacristía y pasillo de ronda
