**CATEDRAL DE
SANTA MARÍA
VITORIA-GASTEIZ**

Plan Director de Restauración

4.2.2 ANÁLISIS DE LAS DEFORMACIONES Y LESIONES ESTRUCTURALES

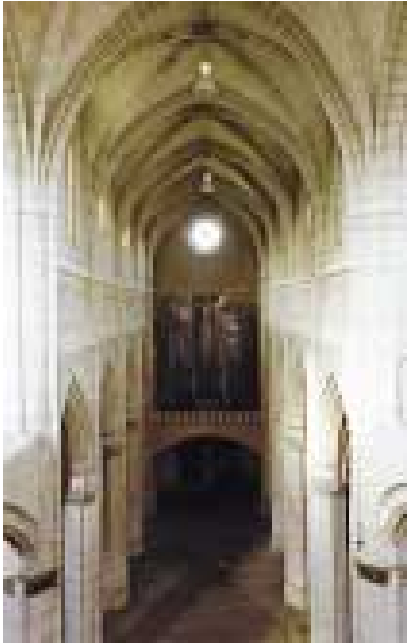
345

Imagen 345. Nave central de la iglesia desde el presbiterio. Se observan las diferentes inclinaciones que padecen los pórticos

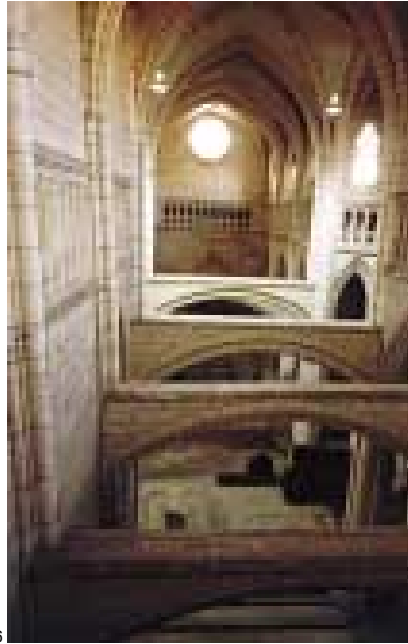
346

Imagen 346. Nave del transepto, hacia el norte. Inclinaciones de las distintas pilastras y deformación de los arcos

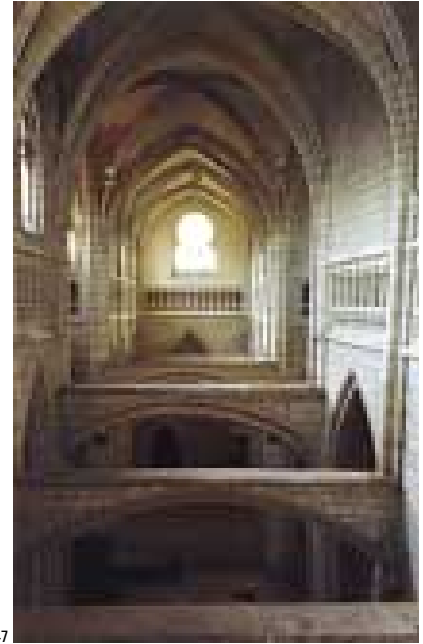
347

Imagen 347. Nave del transepto hacia el sur. Inclinaciones de las distintas pilastras y deformación de los arcos

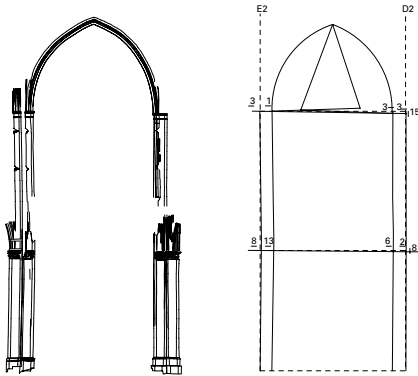
Imagen 349. Deformada del pórtico DE2, arco del cruceo hacia el transepto sur. Sección obtenida por fotogrametría y análisis de la deformación

- A la vista de esas magnitudes, son importantes los movimientos de la columna del cruceo en toda su altura, y del muro de cierre del brazo oeste del transepto en su parte alta, a partir del nivel del triforio.

- Es muy significativa la fuerte asimetría de las deformaciones, siempre mayor hacia el lado oeste.

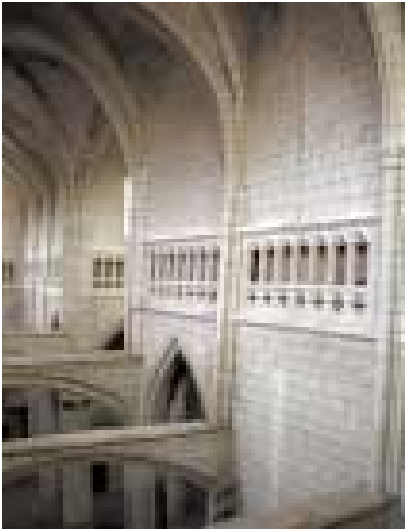
Imagen 353. Inclinaciones de los distintos tramos del muro occidental del transepto

- En el muro oeste, se aprecian fracturas de separación, desde la altura de las bóvedas hasta la del triforio, que desgajan las pilastras y arcos perpiñaños de los muros de cierre. Estas grietas se continúan en el contacto entre los arcos formeros y los plementos de las bóvedas, siendo estas las lesiones más alarmantes de la Catedral. Son todas ellas, grietas abiertas tras la intervención restauradora de Lorente.

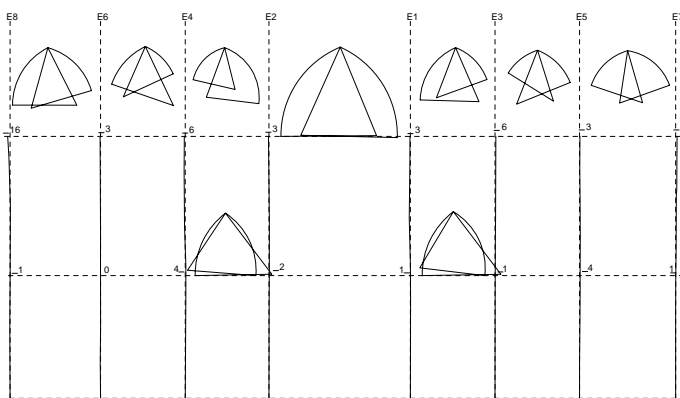
Imagen 356. Alzado oeste del transepto, tramos 17E y 28E. Estudio de deformación y traza original de los arcos

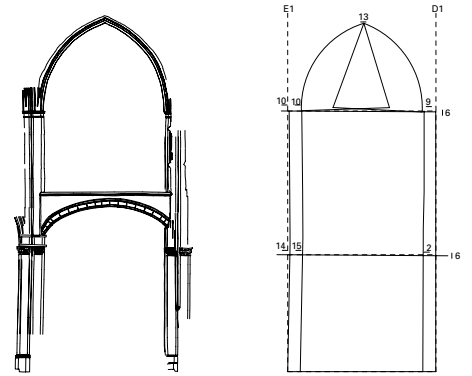
- El punto de inflexión de estos desplazamientos se sitúa a la misma altura que en la nave sur, la del piso del triforio.
- En la sección longitudinal, los movimientos son de componente positiva, hacia el norte, en los dos lados, con lecturas de -3, +6 y +3 cm en el lado oeste, y de -6, +13 y +9 en el lado este.

- Como en el lado sur, los movimientos más importantes son los de la cara oeste de esta nave, en su parte superior.
- Aquí también se presenta una fuerte asimetría de deformaciones, con magnitud mayor hacia el oeste.

Imagen 354. Deformada del pórtico DE1, arco del crucero hacia el transepto norte. Sección obtenida por fotogrametría y análisis de la deformación

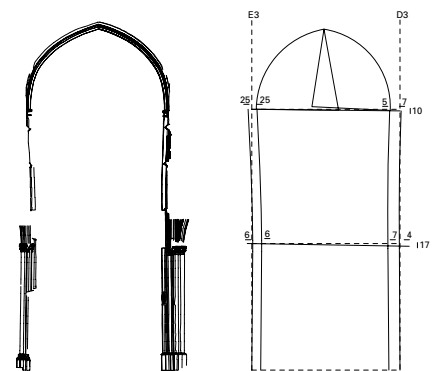
Imagen 355. Deformada del pórtico DE3, arco del transepto norte, entre el segundo y el tercer tramos. Sección obtenida por fotogrametría y análisis de la deformación

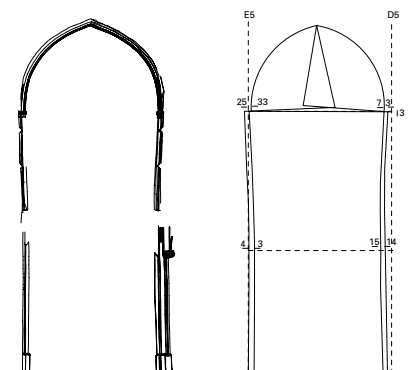
Imagen 357. Deformada del pórtico DE5, arco del transepto norte, entre el primero y el segundo tramos. Sección obtenida por fotogrametría y análisis de la deformación

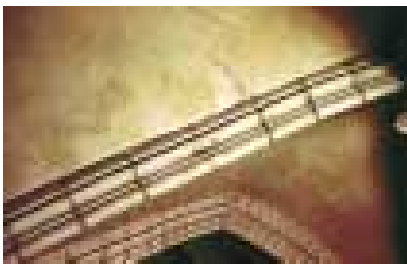
Imagen 369. Detalle de la ojiva D8E6, del primer tramo del transepto sur, hacia oeste. Se aprecia la existencia de una previa apertura de las dovelas, reparada con llaves metálicas y de nuevo reabierta en la siguiente junta

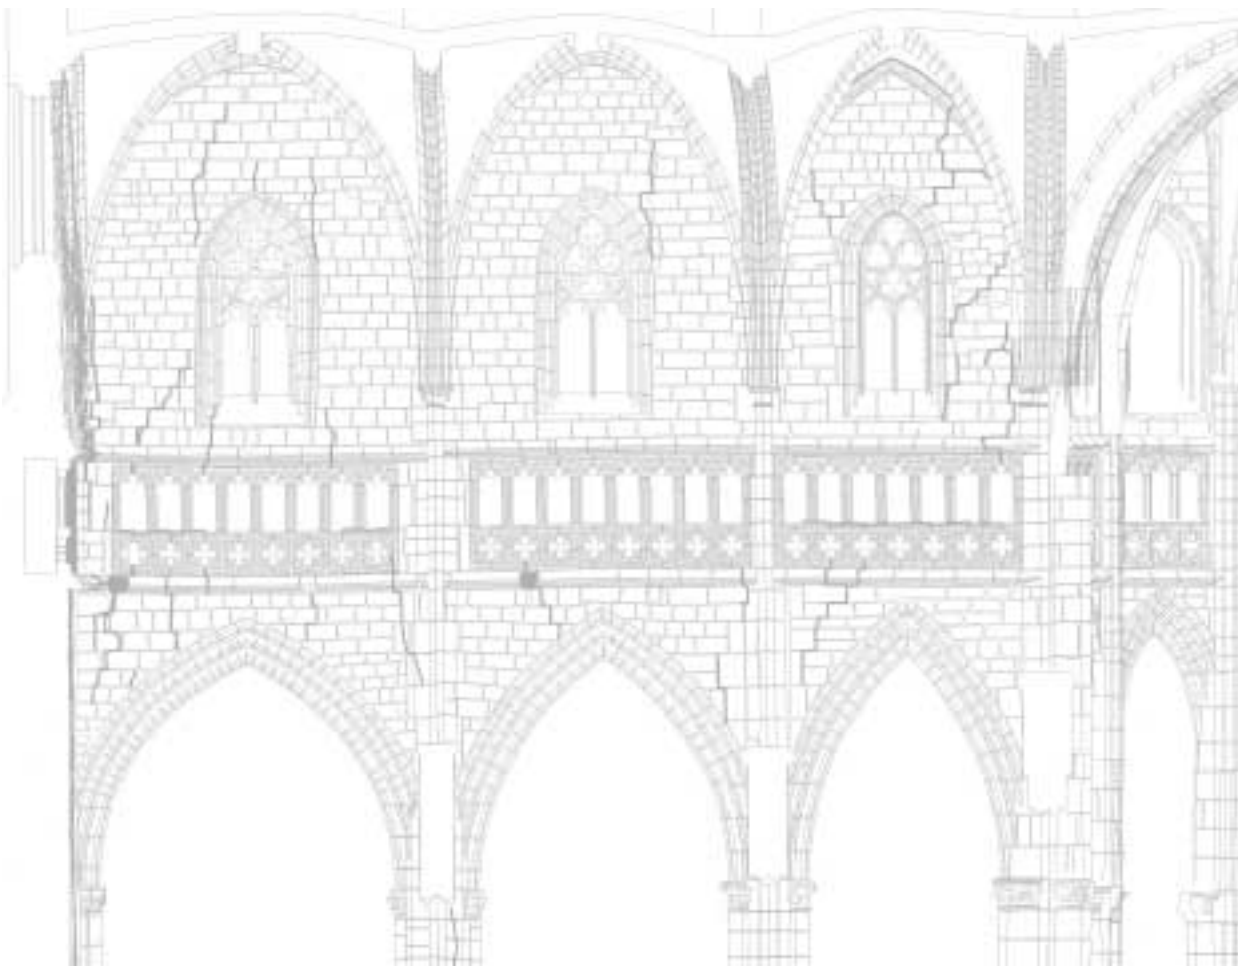
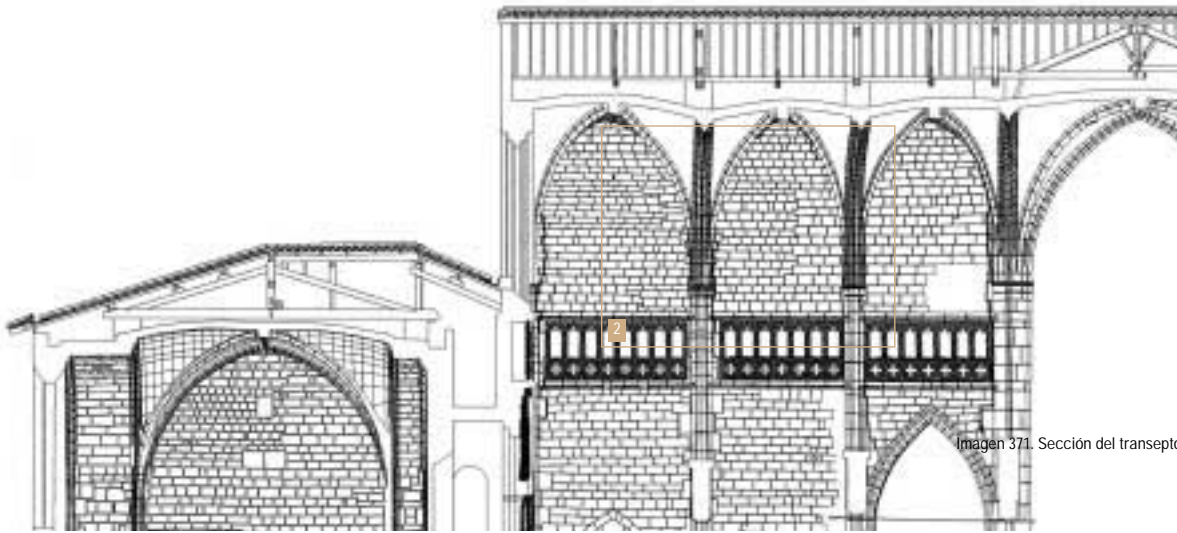
Imagen 371. Sección del transepto hacia el oeste. Fisuras

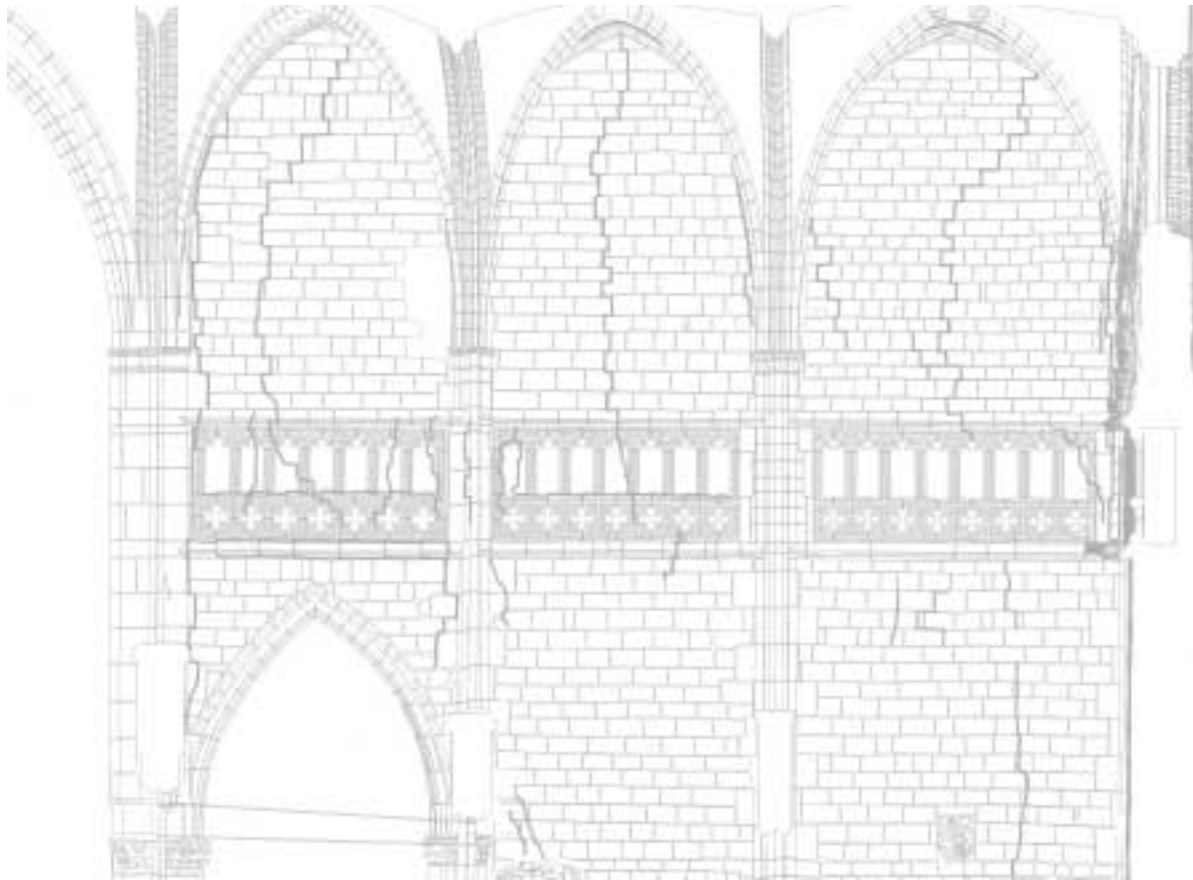
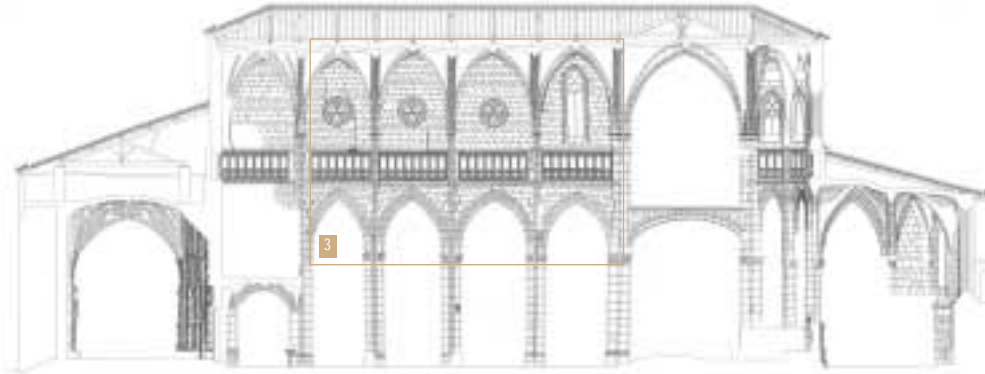
Imagen 372. Sección nave central hacia norte. Fisuras

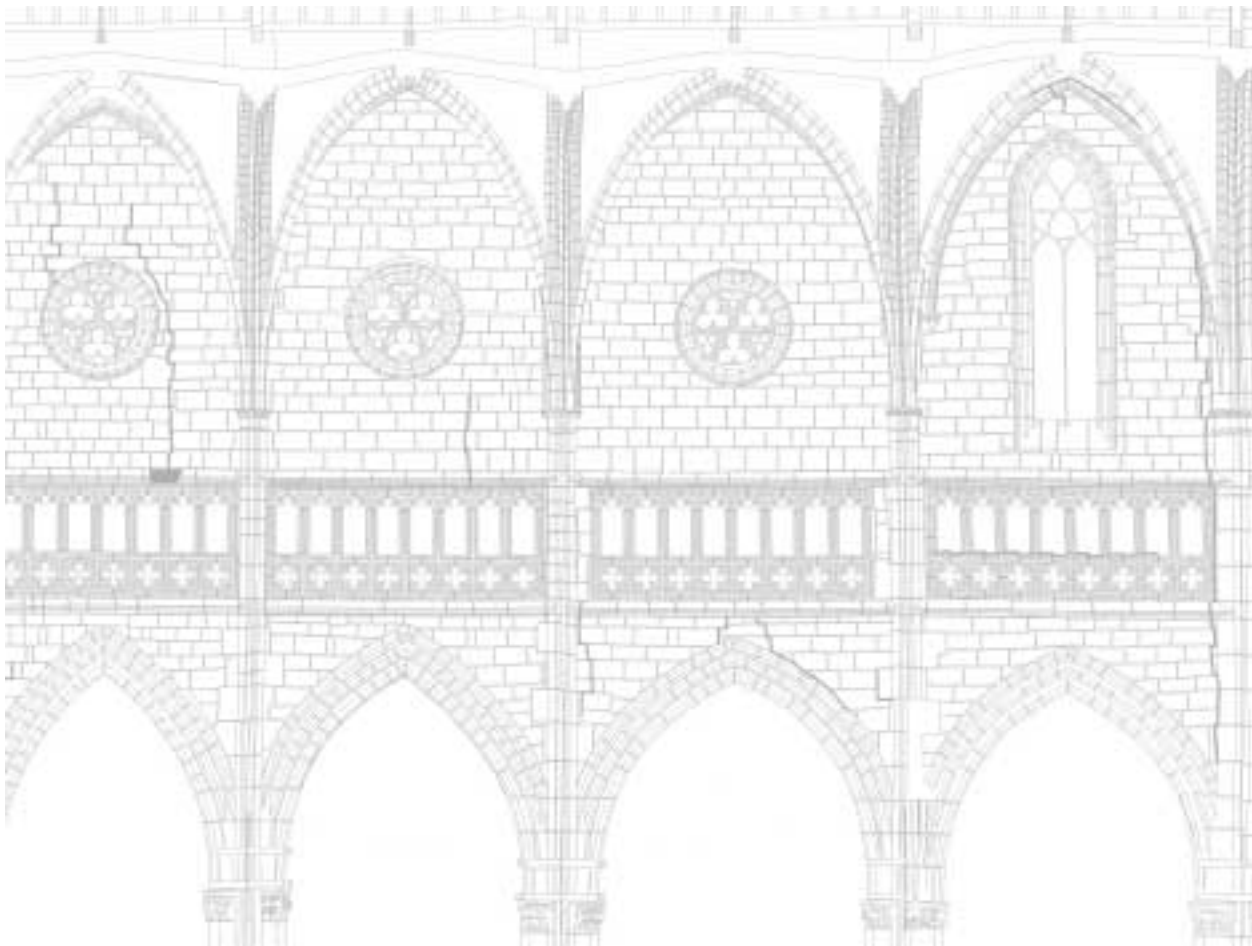
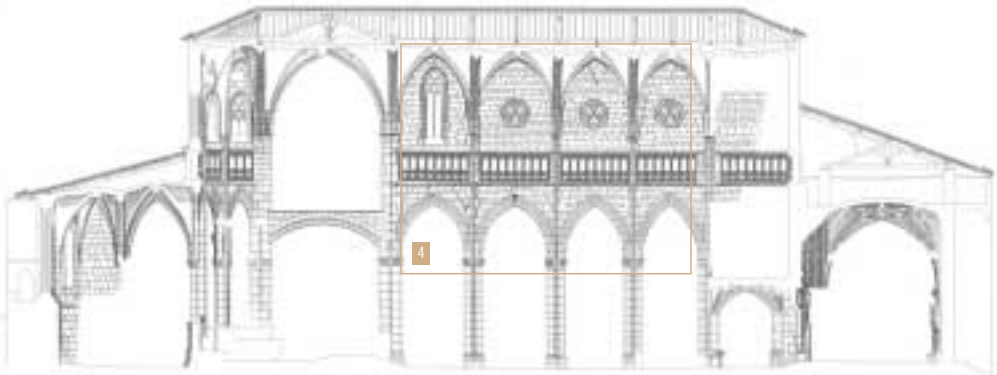
Imagen 373. Sección nave central hacia sur. Figuras

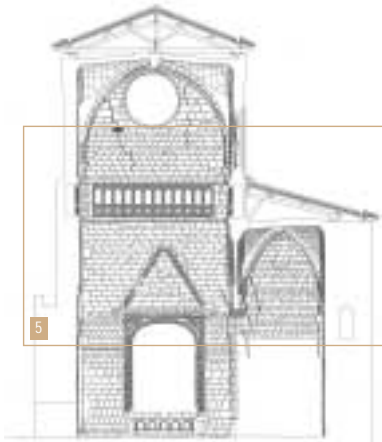
Imagen 374. Sección del transepto hacia el norte. Fisuras

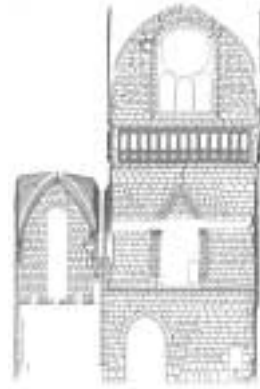
Imagen 375. Sección del transepto hacia el sur. Fisuras

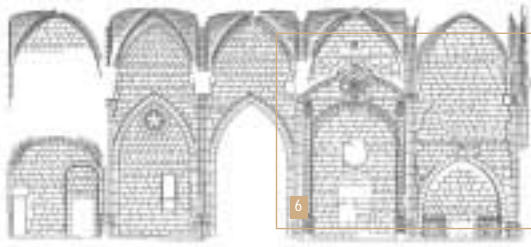
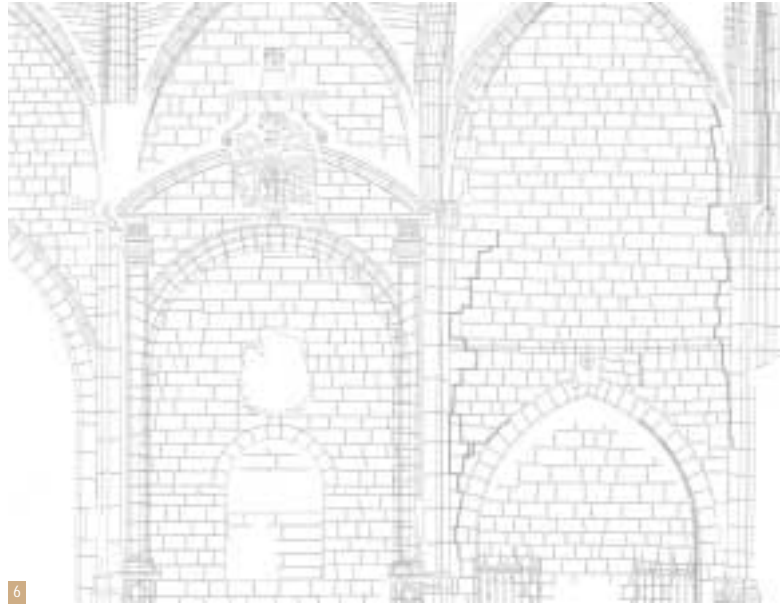
Imagen 376. Alzado interior nave norte. Fisuras

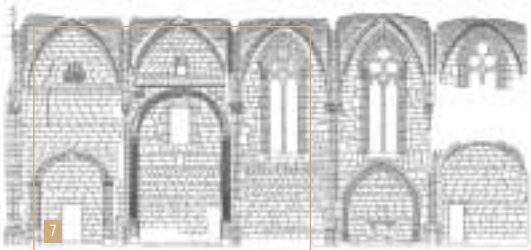
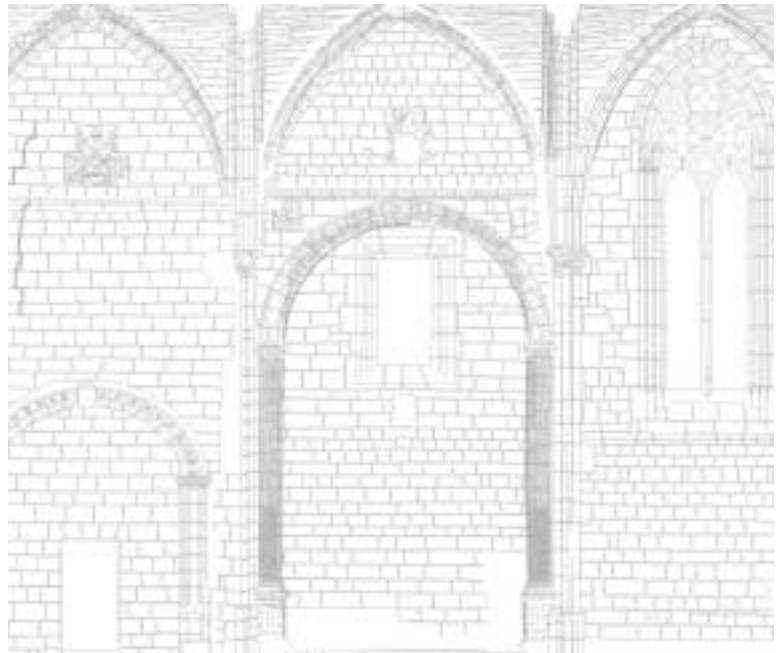
Imagen 377. Alzado interior nave sur. Fisuras

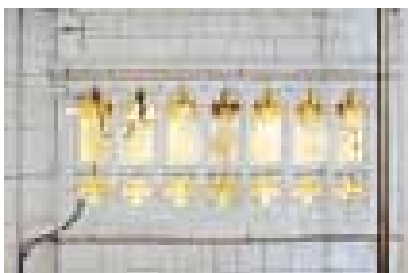
Imagen 379

Tr.1 Colocado en la fisura que separa la cáscara de la bóveda del último tramo norte del transepto del arco formero en que debería descansar. Esta grieta indica un desplazamiento del muro este de la nave del transepto hacia el exterior.

Tr.2 Colocado en la fisura del tramo anterior de bóvedas del transepto norte, para controlar el mismo desplazamiento anterior. (Ver imagen 379)

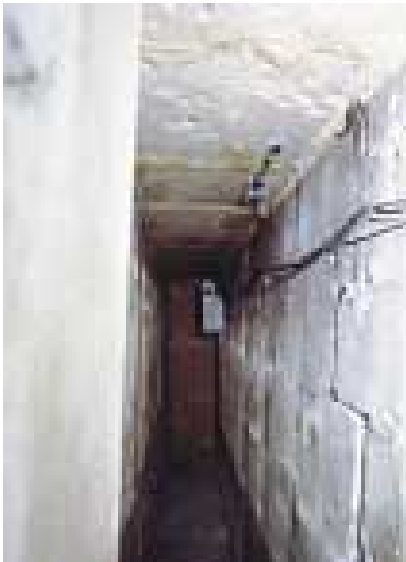
Imagen 380

Tr.9 Fisura en la enjuta del primer tramo de la nave central, sobre el pilar suroeste del crucero, cuyo movimiento aparente es de desplome hacia el este, es decir, hacia la nave del transepto. (Ver imagen 380)

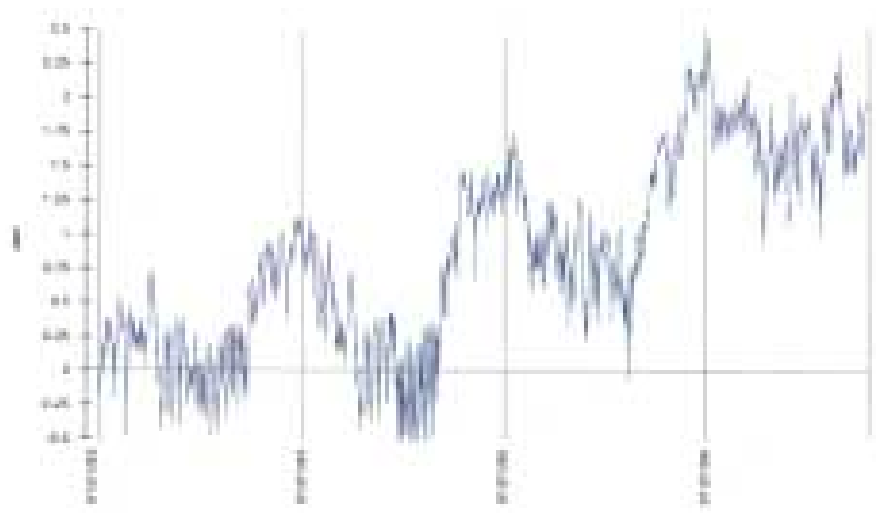
- Los aparatos 10, 11 y 12 sí acusan ya movimientos significativos, progresivos y constantes a lo largo del tiempo de estudio. Especialmente los dos primeros, acumulan en esos cuatro años hasta 1,5 milímetros de apertura, aparentemente ya no recuperable. El aparato 12 tiene una progresión más lenta pero también constante, con un acumulado de 2 décimas de milímetro.

Imagen 390. Medidor de grieta nº 10
SPC s.r.l. Roma. Sistema automático de adquisición de datos
Período: de 25-11-92 al 25-09-96

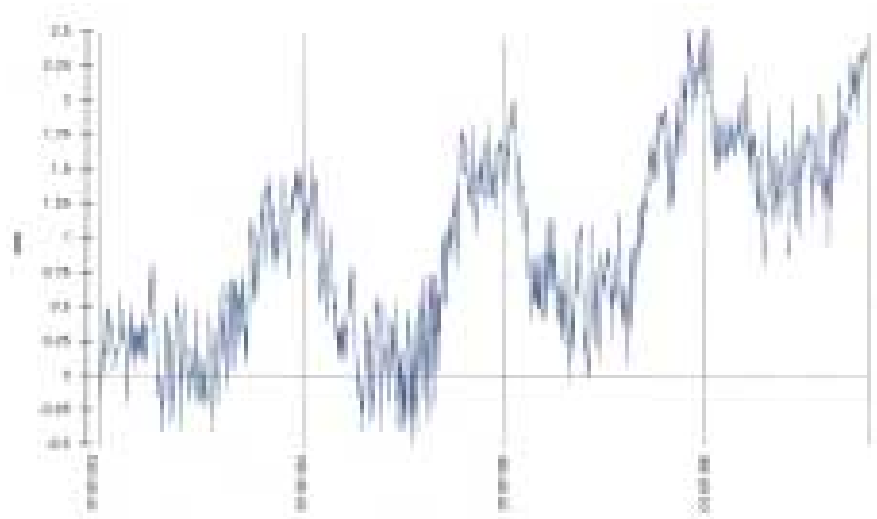
Imagen 391. Medidor de grieta nº 11
SPC s.r.l. Roma. Sistema automático de adquisición de datos
Período: de 25-11-92 al 25-09-96

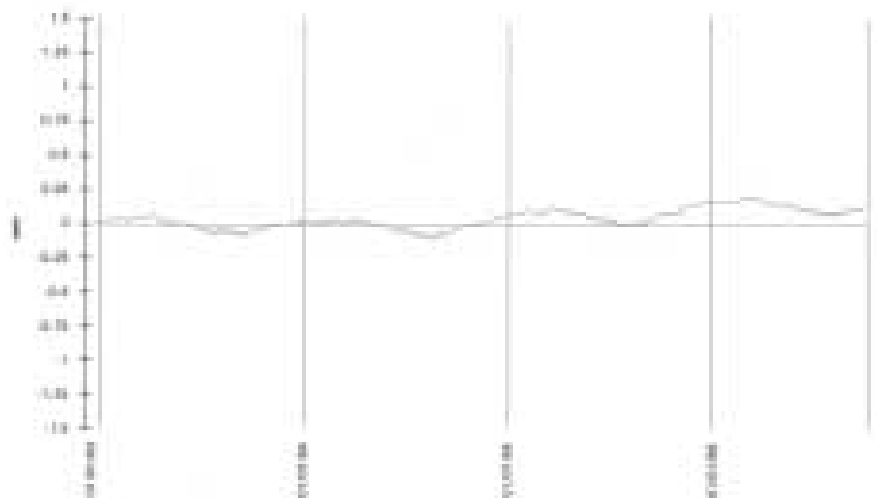
Imagen 392. Medidor de grieta nº 12
SPC s.r.l. Roma. Sistema automático de adquisición de datos
Período: de 25-11-92 al 25-09-96

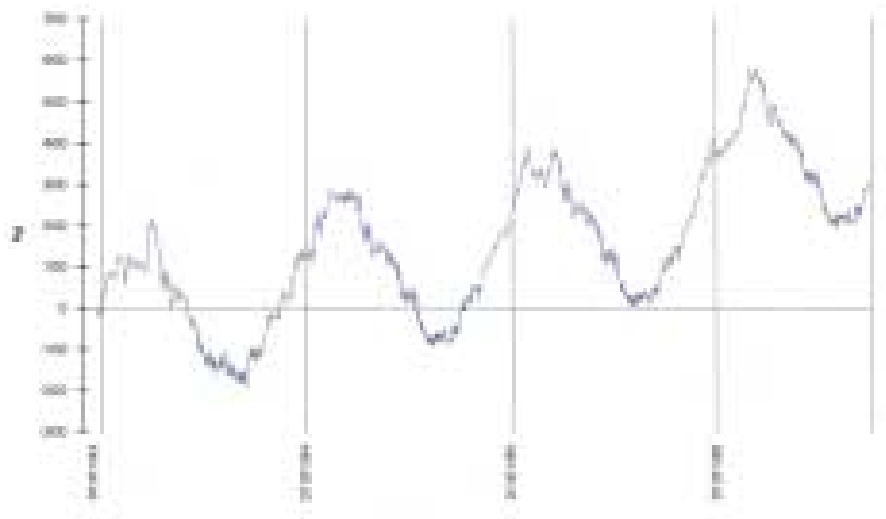
- Los puentes 3 y 4 acusan movimientos cíclicos, también con amplitudes ligeramente distintas en cada año, pero en todo caso con retorno a la posición inicial siempre. El rango de oscilación es de entre seiscientos y setecientos kilogramos.
- Los puentes 1 y 2 sí acusan un incremento de alargamiento y de la tensión equivalente, con un incremento del esfuerzo de trabajo de 350 kg.

Imagen 396. Puente extensométrico nº 1
 SPC s.r.l. Roma. Sistema automático de adquisición de datos
 Período: de 25-11-92 al 25-09-96

- Los puentes extensométricos 1 y 2 indican un alargamiento de los tirantes instalados por Lorente en la nave norte. Los de la nave sur no indican igual movimiento, pues retornan cíclicamente a su posición inicial.
- Los medidores de hilo de la nave central no indican una apertura de los muros de la misma.
- El fisurómetro 3 muestra un corrimiento hacia el sur de la cabeza del pilar noroeste del crucero.
- Todos estos datos parecen indicar una apertura de la nave, a la altura de los arranques de los arcos. Sin embargo, no

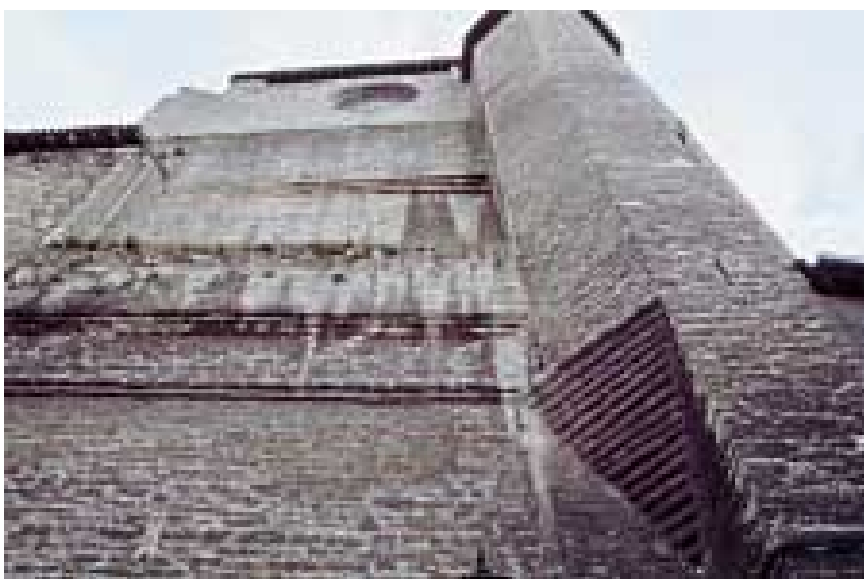
Ciertamente la incidencia arquitectónica y constructiva de estos restos es importante, ya que sobre ellos se habrá de apoyar toda la estructura del hastial septentrional. Al tener una orientación diferente que la de estas obras posteriores, aparecerán anomalías arquitectónicas debidas a la adaptación de las alineaciones: se crearán unos muros de planta trapezoidal que condicionarán una serie de ajustes en la parte alta de la iglesia, como los voladizos esviados que dan apoyo al triforio o como la forma trapezoidal de la bóveda del final del transepto (ver imagen 408). Desde el punto de vista estructural, no parece generar problemas, a salvo de la posible falta de calidad

Imagen 408. Vista del hastial norte. Se aprecia la distinta alineación de los muros inferiores, por debajo del triforio, y cómo éste se abre hacia el oeste sobre una serie de tres voladizos sucesivos en cuña

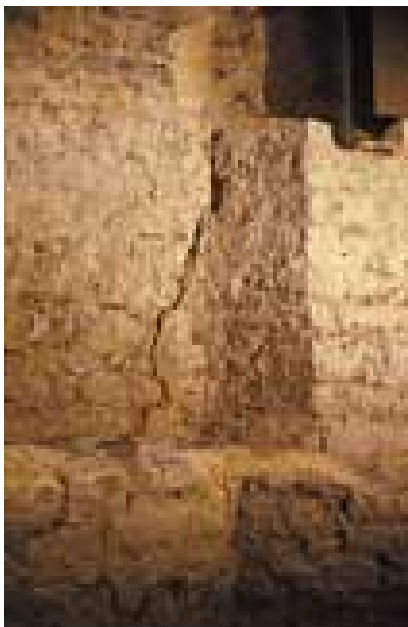
Imagen 409. Fisura descubierta al excavar las capillas de la girola. A la derecha de la foto se desarrolla la iglesia hacia el oeste. A la izquierda se encuentra el fondo del ábside dentro de la muralla del primer proyecto. La ladera descendiendo hacia este lado y la fisura denota un deslizamiento del muro de cierre en la dirección de la pendiente

Sin embargo, la situación a media ladera de esta construcción, con su gran masa propia más la masa de rellenos que la empujan desde el intradós, más los posteriores empujes tectónicos debidos a las bóvedas, han provocado, casi sin duda, un deslizamiento de la construcción ladera abajo (ver imagen 409). Es difícil evaluar este problema del deslizamiento porque carecemos casi de referencias de origen para la situación de los muros, aunque algunos datos del estudio de deformaciones —el corrimiento hacia el este de todo el transepto— lo abonen.

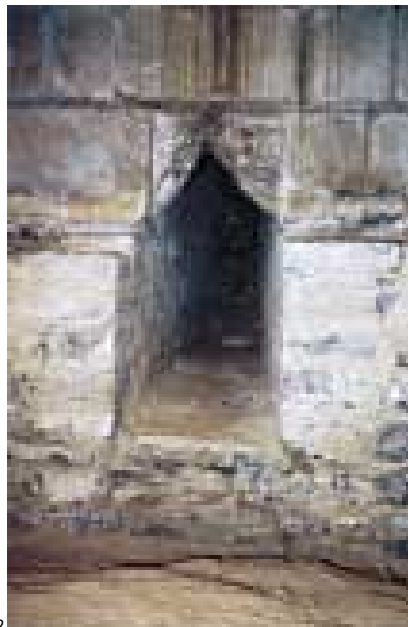
412

Imagen 412. Cara interior de una de las ventanas saeteras de la primera fase. Se aprecia que el cambio de técnica constructiva y el escalón formado entre el cimientto y el paño de sillería superior cortan a la ventana

El otro pie forzado importante es el de la altura a que se sitúan las saeteras en las capillas, que invaden el nivel del suelo que luego va a definir el proyecto gótico (ver imagen 412). Todas ellas tienen esa altura y por tanto exigirían un soldado más alto para la iglesia, según el primer proyecto. La altura que correspondería a este trazado haría acceder a la escalera noroeste del transepto directamente en el arranque del husillo (ver imagen 413), evitando el tramo recto que ahora encontramos; es la

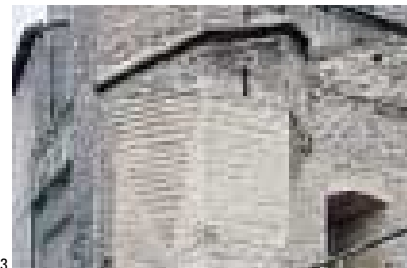
413

Imagen 413. Pechinas de arranque de la escalera noroeste

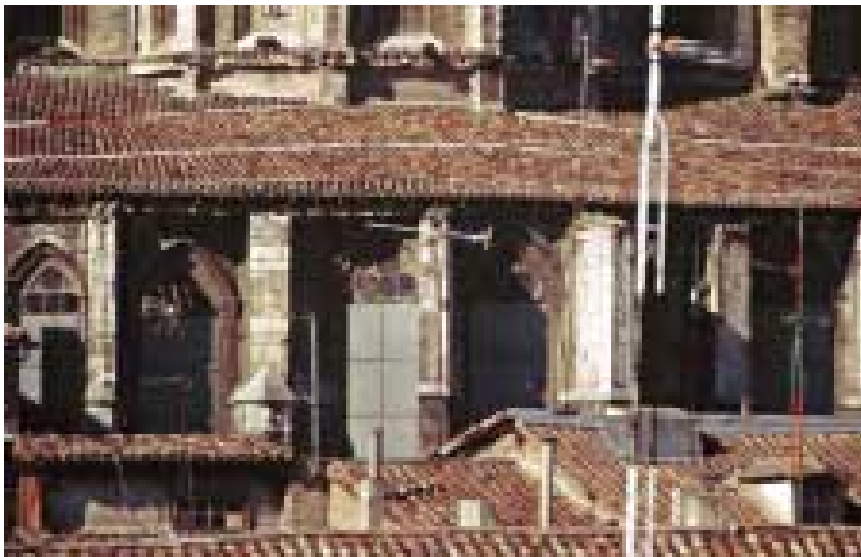
Imagen 415. La girola desde el este. Se ven los botareles mochos correspondientes a la primera etapa gótica y, entre ellos, los ventanales de tracería de las capillas absidales

La construcción de esta parte se acomete pensando ya en el sistema estructural gótico, contando con la ejecución de arbotantes de apeo. Así, se levantan los botareles exteriores que habrán de contener los empujes de los arbotantes en la cabecera y en las dos naves laterales (ver imagen 415). Los de la girola y el lado sur se construyen con sillares y proporciones en planta muy alargadas, con gran canto resistente en la dirección del empuje, lo que denota su funcionalidad claramente “gótica” al aprovechar el material de mejor manera que los machones de la arquitectura “protogótica” previa. En efecto, esta concentración de la masa del estribo en la dirección del empuje demuestra que sus constructores ya tienen un mayor dominio de la mecánica de las bóvedas de crucería y entienden que éstas concentran el esfuerzo horizontal en las diagonales de los tramos.

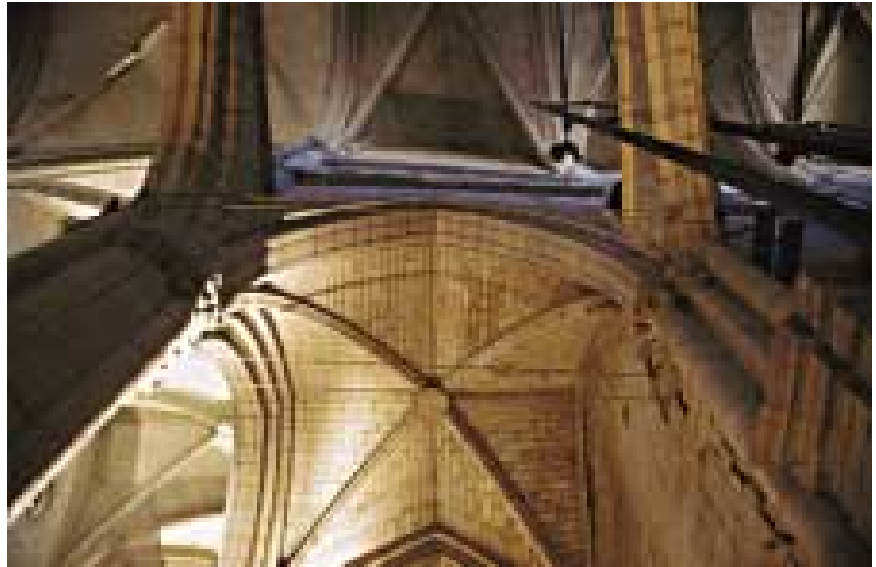
Imagen 418. Arco de embocadura de la nave norte desde el transepto, sobre la pilastra adelantada de la esquina entre ambos espacios –a la derecha– y el pilar del crucero –a la izquierda–, también adelantado respecto al paño del muro del transepto

una serie de pies forzados en la construcción de los muros a partir del triforio. Y por de pronto, al propio grupo que decidió el cambio le supuso la construcción de un arco, el de testa de las naves laterales hacia el transepto, ligeramente esviado, con la complicación que esto entraña en el trazado del plano de arranque sobre el salmer. (Ver imagen 418).

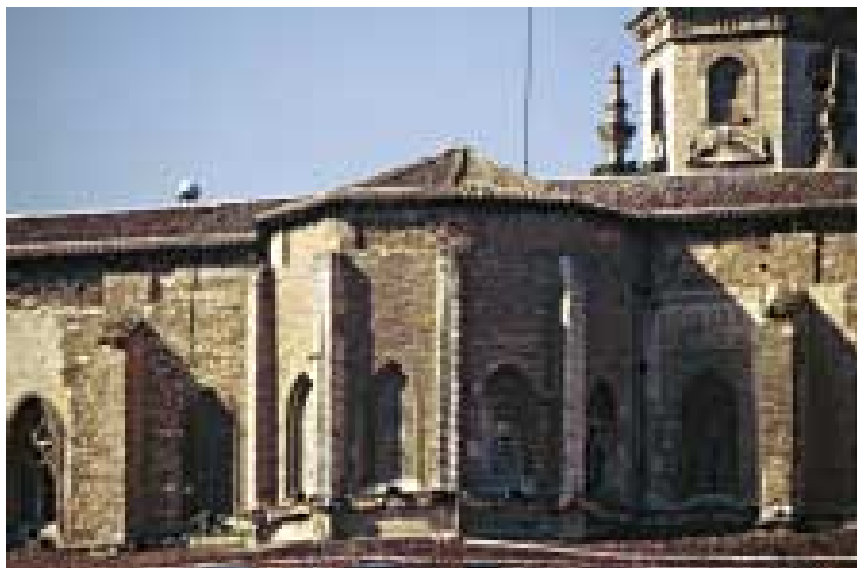
En efecto, dentro de esta fase se cierra el aula de naves en su extremo occidental, completando los muros laterales norte y sur, aquél con las capillas entre contrafuertes de bóvedas apuntadas y escaso fondo, y éste con ventanas de tracería. Se abovedan las naves laterales y las capillas del transepto sobre los arcos previamente dispuestos. Y sobre esta estructura, ya completa hasta el nivel del suelo del triforio, se levantan los cierres del presbiterio, el crucero, los primeros tramos a norte y sur del transepto y los dos tramos más orientales de la nave principal. (ver imagen 419)

Imagen 419. Exterior del presbiterio desde el este. Corresponden a la segunda iglesia gótica el cierre poligonal y los contrafuertes de sillería encastrados. El recrecido por encima de la altura de éstos es de etapa posterior

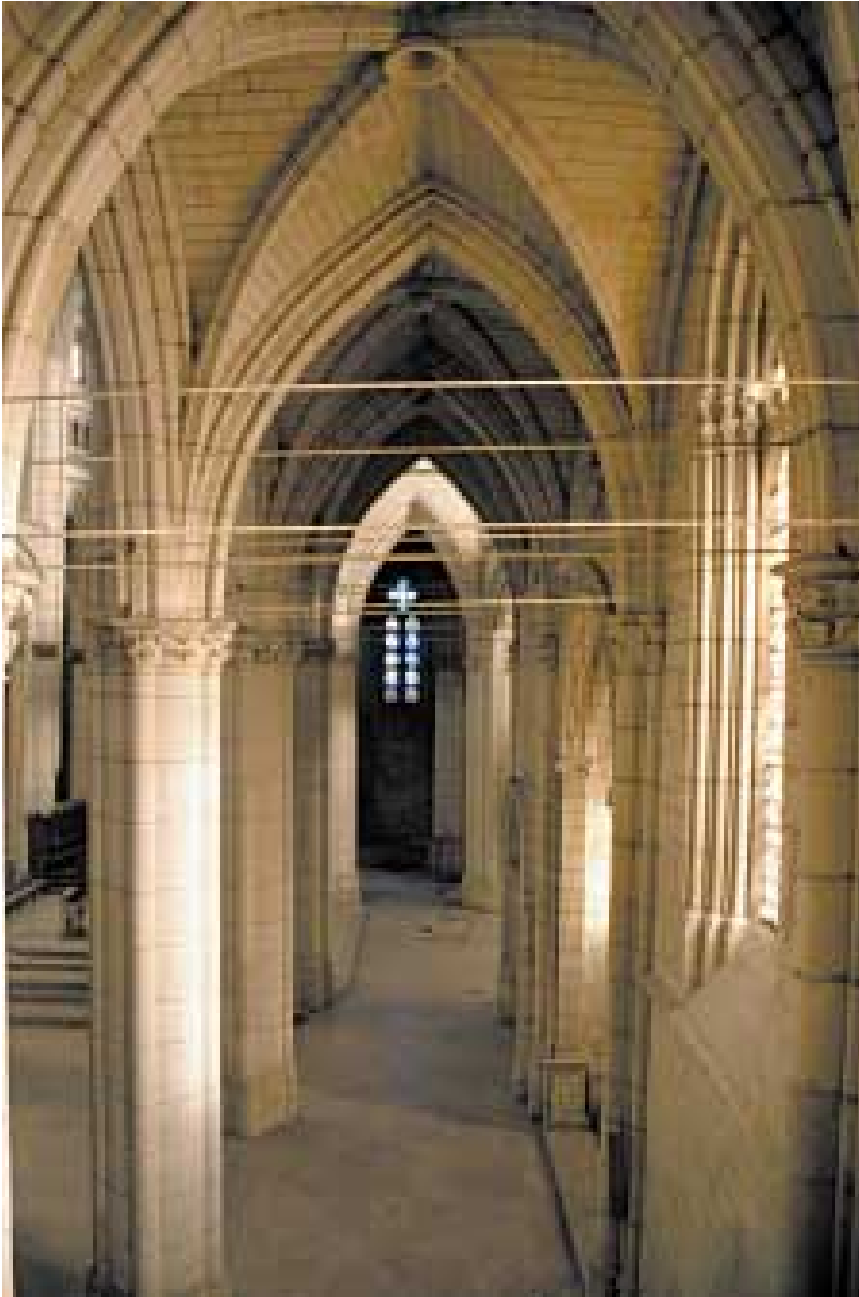
Imagen 422. Sucesión de arcos perpiños de la nave sur. En los semiarcos izquierdos que descansan en los pilares de la nave central se aprecia la pérdida de curvatura debida a la sobrecarga de sus riñones por los contrafuertes del muro de cierre superior

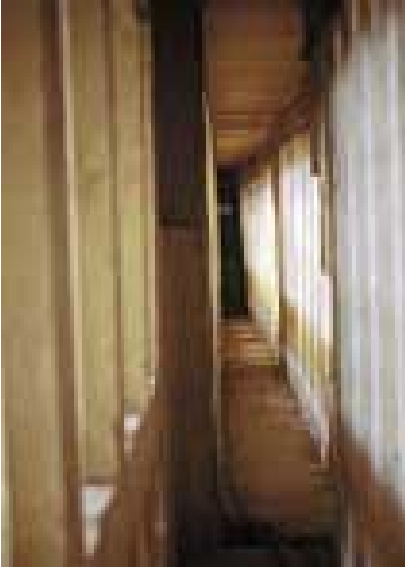
Imagen 423. Interior del ándito del triforio oeste del brazo sur del transepto. En primer plano, a izquierda y derecha, se aprecia el cambio de alineación de los muros debido al adelantamiento de los pilares del crucero

Con ello llegamos a uno de los puntos más singulares de la Catedral, el quiebro que se produce entre los primeros y segundos tramos del transepto, acusado como pequeños retranqueos de los paños de los muros de cierre del triforio, tanto en su cara interior de pilastras y tracería como en la exterior formada por una hoja simple de sillería (ver imagen 425). Estos quiebrros son muy acusados en el muro occidental y más someros en el oriental, y vienen a producirse, en este lado, sobre los pilares exentos de embocadura del deambulatorio, y en aquél sobre las pilastras de esquina entre el transepto y las naves laterales. (Ver imagen 423)

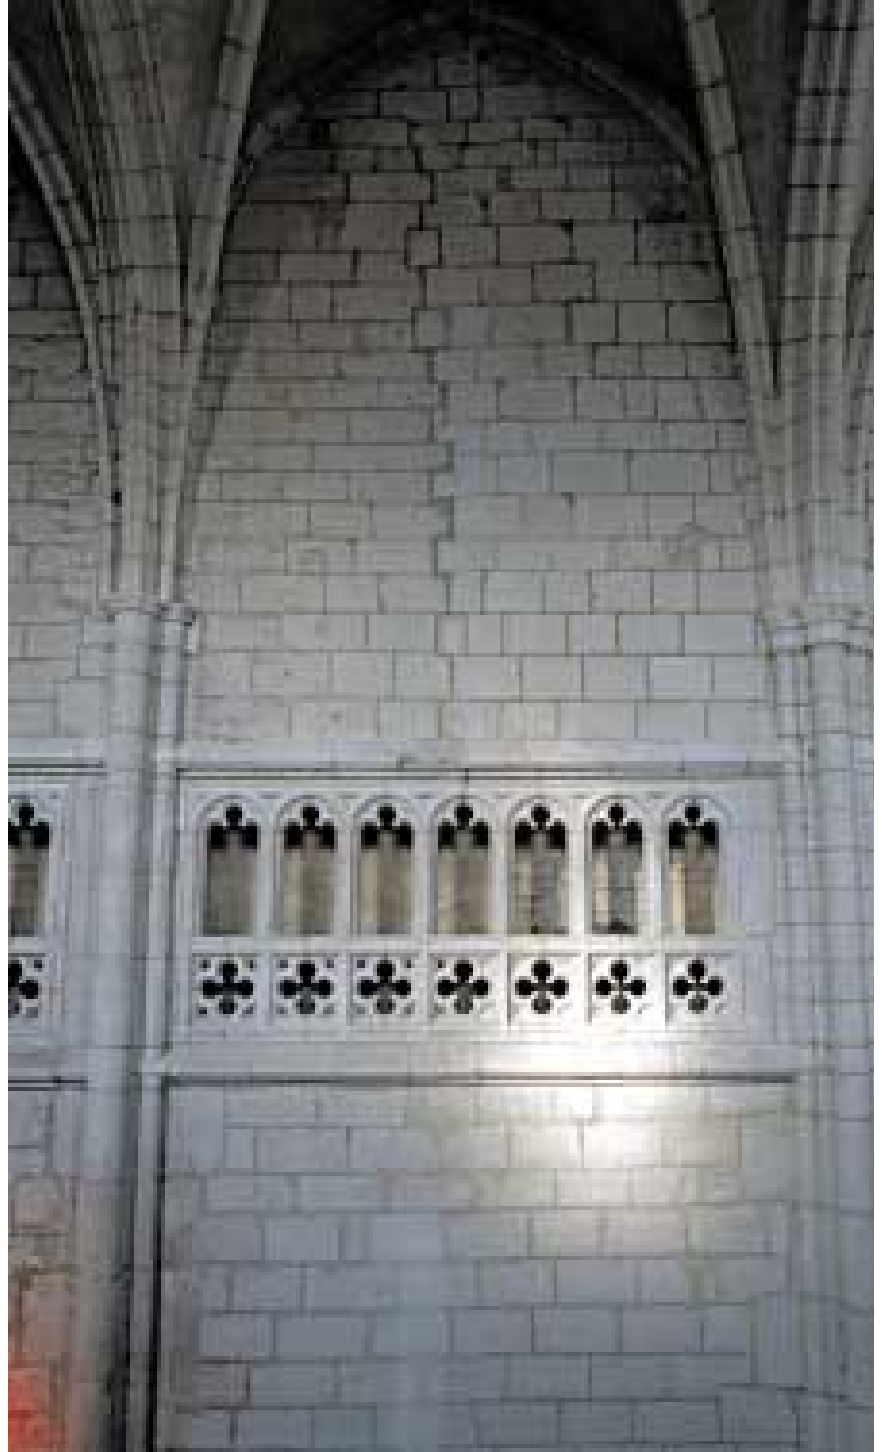
Imagen 424. Paño del muro de cierre del segundo tramo de la nave norte del transepto. Se ve el enjarje entre las dos fases de construcción, a izquierda y derecha de la junta requebrada que coincide también con el tramo de la balaustrada en que se ciega el calado de los vértices entre los cuadrifolios. El enjarje marca además un cambio de alineación del propio muro por encima del triforio

Esta anomalía nos hizo pensar en un primer momento que nos encontrábamos en un punto de sutura entre dos fases de obra que no acordaban correctamente, posiblemente por la ruina previa de una de ellas. Sin embargo, el análisis estratigráfico detecta que el muro de cierre es coetáneo a ambos lados del requiebro, encontrándose una junta entre fases un poco más lejos del crucero, a la mitad de los siguientes tramos de construcción (ver imagen 424). Es decir, que el muro se construye, extrañamente, con el

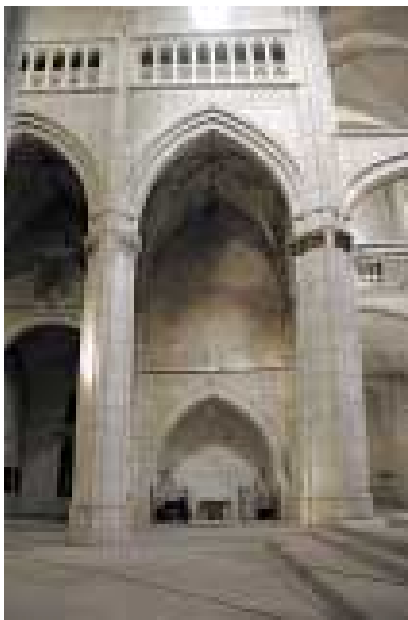
Imagen 426. Alzado del cierre norte del quinto tramo de la nave central, con el triforio escalonado y el pilar inclinado hacia el crucero –a la derecha–

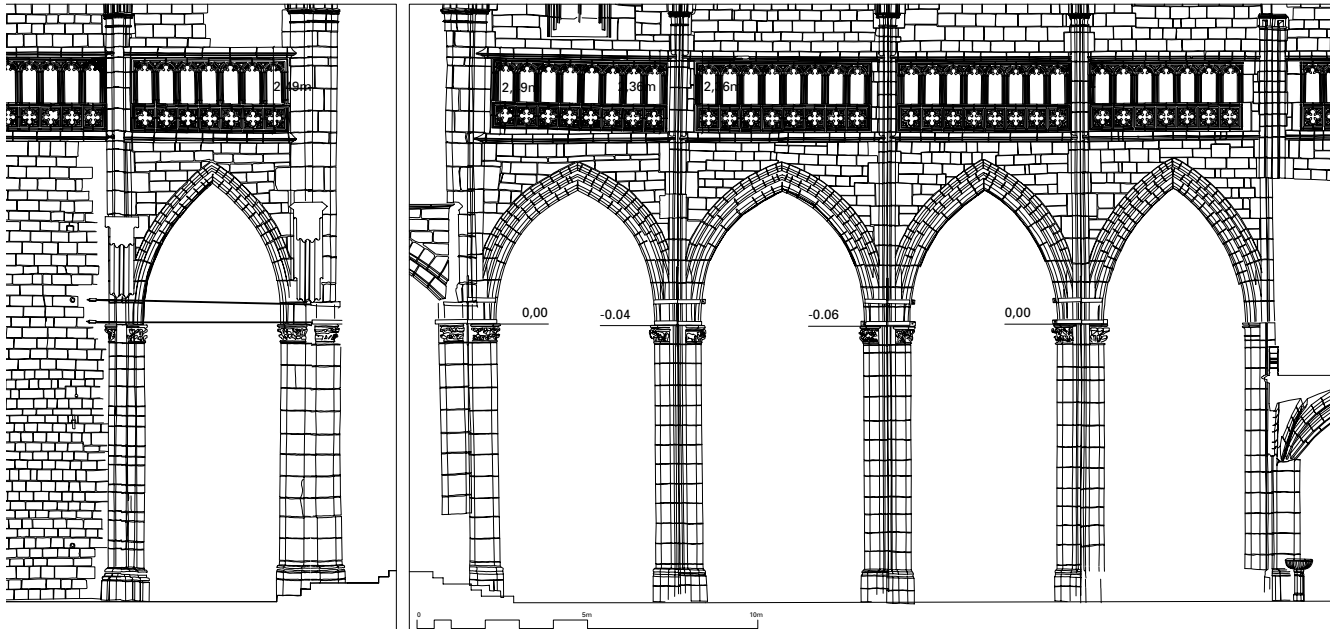
Imagen 428. Alzados sur de la nave central y oeste de la nave del transepto. Se han marcado los desniveles aparentes entre los cimacios de los pilares de la nave central, poco significativos. En el triforio del quinto tramo se aprecia la aparente cuña introducida bajo la balaustrada con objeto de nivelar el triforio. Sin embargo, se trata solamente de una anomalía constructiva necesaria para poner de acuerdo las diferentes alturas del triforio en los tramos siguientes, cuarto de la nave central –con 2,36 m– y tercero de la nave del transepto –con 2,49 m–. La diferencia de alturas –de 8 cm– debe ser salvada en la base de la balaustrada para mantener la regularidad del orden de columnillas y de los propios cuadrifolios de la balaustrada

En el frente contrario de la nave central, alzado sur de ésta, se produce otro fenómeno de difícil explicación (ver imagen 428). En una primera observación parece que se hubiera introducido una cuña de nivelación sobre la cornisa-losa inferior del ándito, antes de construir la balaustrada. Sin embargo, en una revisión cuidadosa de la ejecución material se aprecia que no hay tal cuña sino un peralte en las piezas inferiores caladas que forman la balaustrada (ver imagen 429). Este peralte viene a regularizar la diferencia de alturas entre el triforio de la nave del transepto sur y del cierre sur de la nave central, la de aquél unos diez centímetros mayor que la de éste. Es el techo de este quinto tramo de la nave central el que aparece entonces desnivelado, mientras que el suelo sólo presenta una diferencia de cotas de 3 cm entre el pilar del crucero –más bajo– y el anterior de la nave central –más alto–.

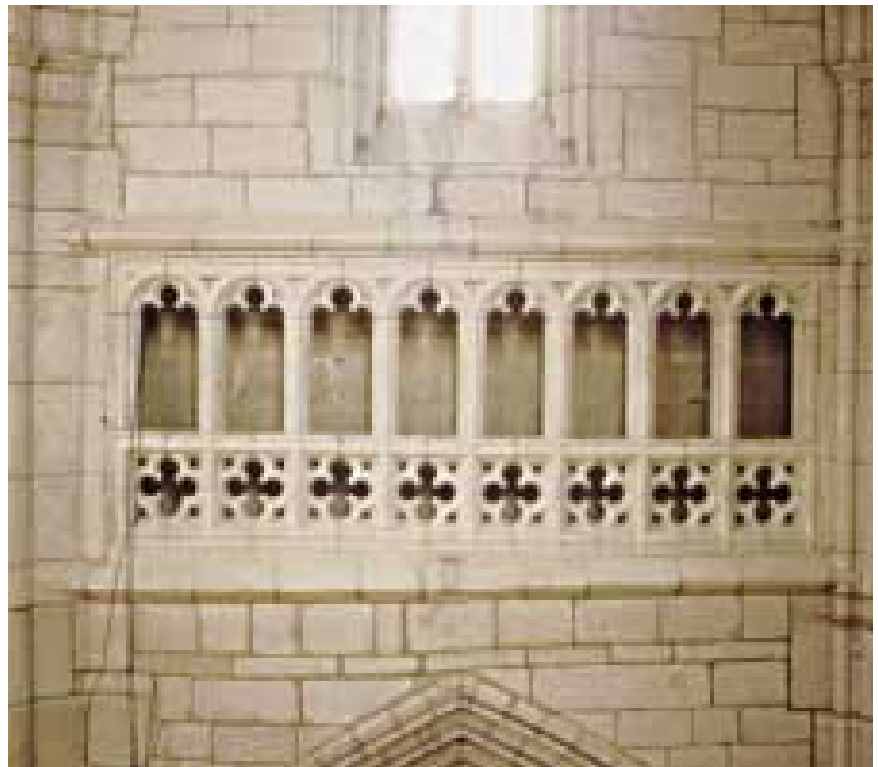
Imagen 429. Alzado del triforio del muro sur del quinto tramo de la nave central, inmediato al crucero –a la izquierda–. Se aprecia el peralte de las piezas inferiores de la balaustrada y la falta de nivelación de la cornisa superior del triforio

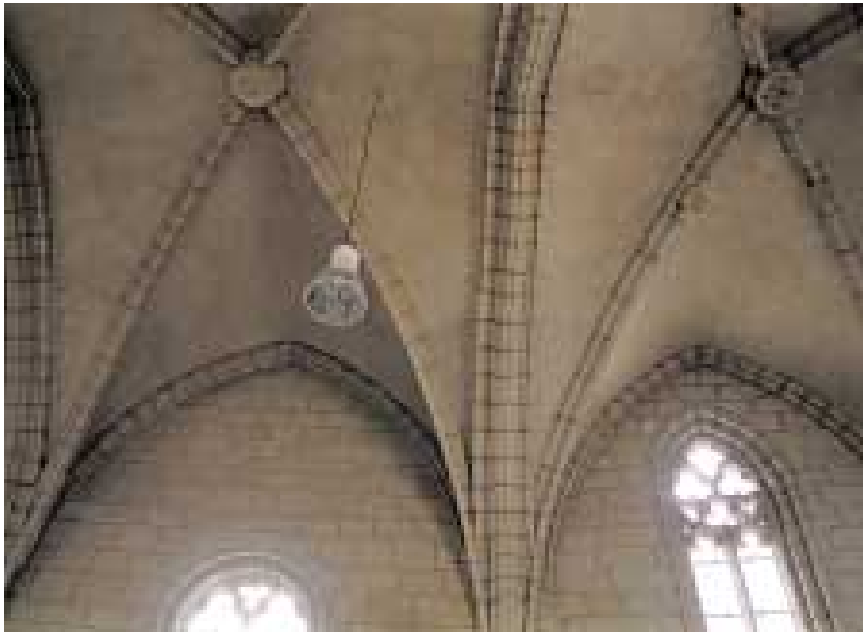
Imagen 430. Arranque de las bóvedas de la nave central sobre la pilastra norte entre los tramos cuarto y quinto. Se aprecia la diferente alineación de los dos paños de muro a un lado y otro de la pilastra provocada por el giro de ésta hacia el exterior –norte– debido al apoyo de su contrafuerte sobre el arco perpiaño de la nave central

punto de apoyo de la parte exterior del contrafuerte, pero no el de la parte interior, y estando ambas partes muy netamente separadas por el paso del triforio entre la pilastra y el contrafuerte, todo el conjunto gira hacia el exterior (ver imagen 430), arrastrando en parte a los muros cercanos –que por sí mismos no tienen motivo para girar–. Al transitar por el triforio se aprecia la inclinación de todo el muro, incluido este mismo paso.
