**CATEDRAL DE
SANTA MARÍA
VITORIA-GASTEIZ**

Plan Director de Restauración

4.2.2 ANÁLISIS DE LAS DEFORMACIONES Y LESIONES ESTRUCTURALES

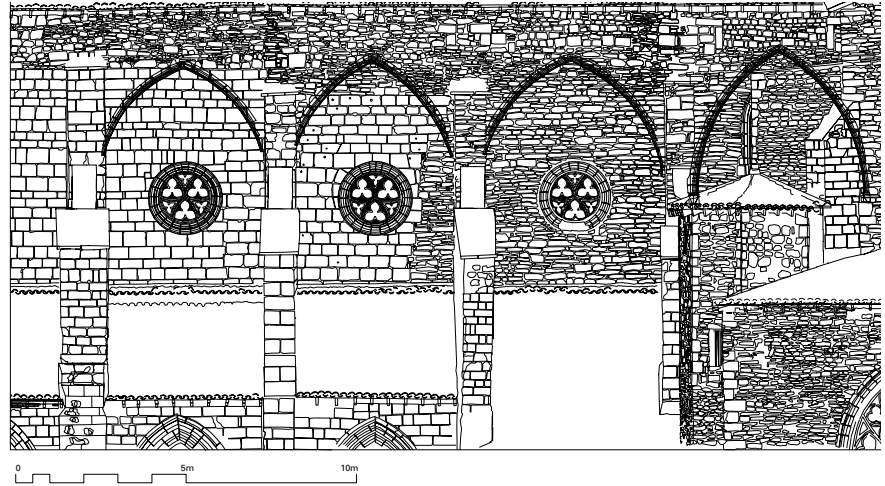
Imagen 433. Alzado sur de la nave central. Se han superpuesto las trazas de los arcos formeros de arranque de las bóvedas interiores y se ha marcado la línea de retranqueo del muro que marca el arranque del recrecido efectuado en la reconstrucción de las cubiertas y el probable final del muro existente en ese momento

que asentar las tejas encima. Y si bien no tenemos más datos de cómo fueron esos rellenos y que altura pudieron llegar a tener, podemos suponer que en su alero inferior arrancarían de la cota de remate de los muros medievales –la que queda marcada por el recrecido del siglo XVII que más adelante explicaremos–, que viene a ser la de la clave de los arcos formeros de las bóvedas, y rematarían en una cumbre sobre las claves de las bóvedas de cuya altura ya no tenemos absolutamente ningún dato. (Ver imagen 433)

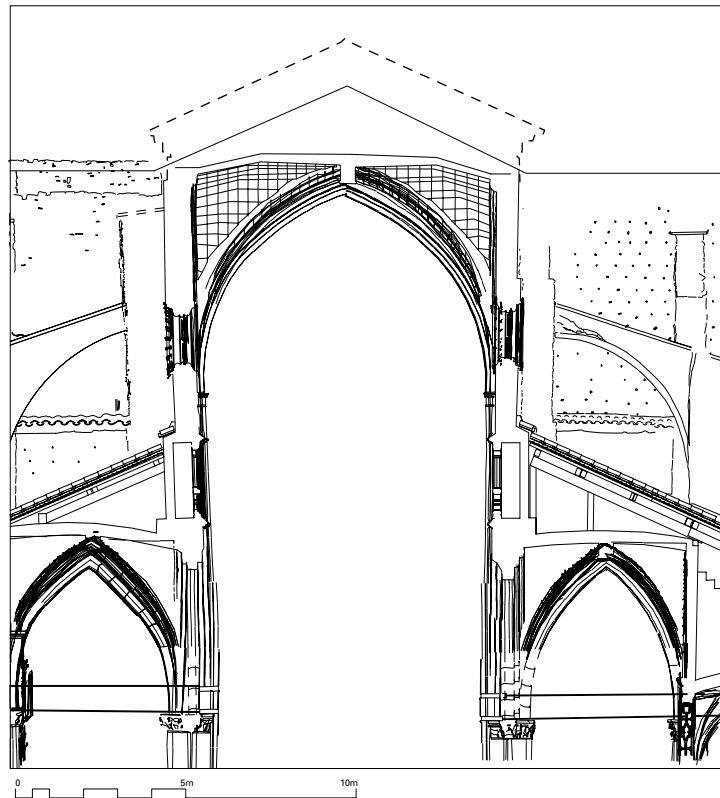
Imagen 434. Sección de la nave central con la hipótesis de las pendientes de las cubiertas formadas por rellenos sobre las bóvedas en relación con el actual perfil de las cubiertas y muros recrecidos y con la altura de la clave de las bóvedas

Podemos suponer una pendiente de unos 15°, habitual en las cubiertas de teja cerámica, pero sin ninguna seguridad (ver imagen 434). De hecho, esta pendiente exige una altura de 1,4 m en la cumbre, lo que sin duda es demasiado para unos rellenos inconsistentes. Como no conocemos paralelos de esta manera de construir –sólo para la ejecución de cubiertas casi llanas como en las Catedrales de Sevilla o Plasencia–, hemos de creer que, a pesar de la noticia de su desmontaje, se debió tratar más bien de una combinación de sistemas: rellenos que alcanzarían la cota de los muros exteriores –clave de los formeros–, colmatando los senos de las bóvedas, y algún armazón sencillo de madera que sujetara el resto de las pendientes. En cualquier caso, el sistema constructivo sigue siendo muy ineficaz en cuanto que carga directamente el peso sobre las bóvedas y no sobre los muros como sí harán los cuchillos que se construirán posteriormente.

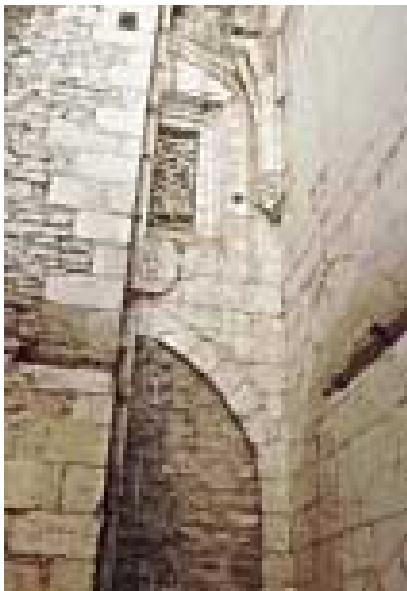
Imagen 439. Fondo sur de la amortizada capilla de Los Reyes, en el quinto tramo de la nave sur. Se aprecia el cegado de los vanos, el arranque de la demolida bóveda de terceletes y, a la izquierda, el gran machón de refuerzo del contrafuerte junto a la portada de Santa Ana, que se encuentra tras este muro del fondo

por lo que se ven obligados, ya en el siglo XVII, a demoler la bóveda de la capilla de los Reyes para introducir un machón exterior entre el segundo y el tercer tramo, y a cegar todos sus huecos (ver imagen 439). A juzgar por la necesidad de ulteriores reparaciones durante el siglo XIX, parece que esos refuerzos no fueron suficientemente efectivos.

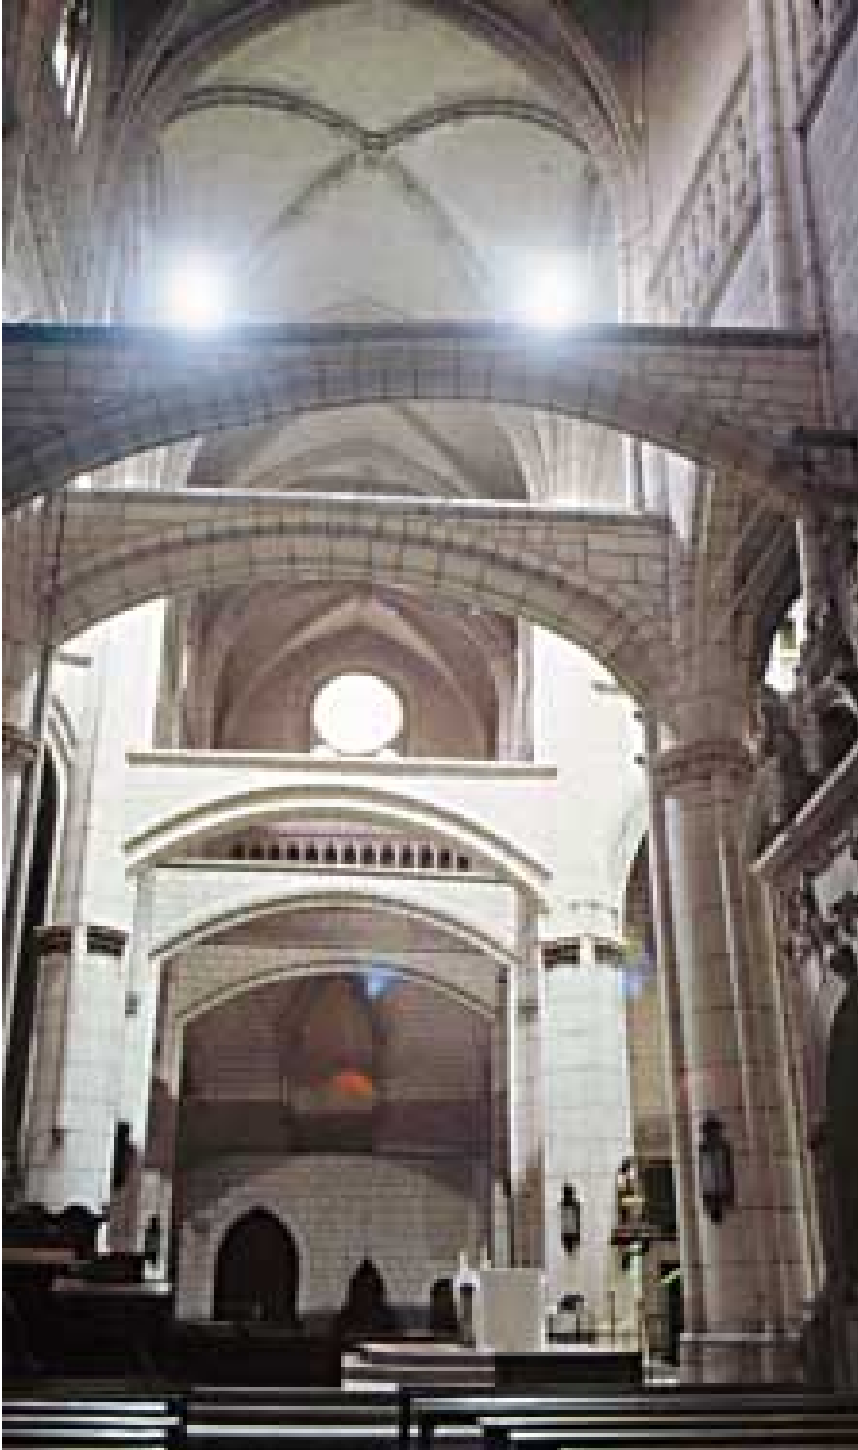
Imagen 440. Vista hacia el sur de la nave del transepto con los arcos codales que aún permanecen intactos. Se puede observar que todos ellos tienen distinta técnica de ejecución y diferente trazado

La primera estructura que describiremos –no tiene por qué ser la primera históricamente dispuesta– es el arco codal que atalaza las cabezas de los pilares de las naves y el transepto. Hasta la restauración de la década de 1960 existieron arcos de este tipo en todos los tramos del transepto y de la nave mayor, desde el crucero hasta el coro. En éste, el arco estaba, y está, más bajo, formando la bóveda rebajada que soporta el coro elevado. En el resto de los pilares, el arco se situaba a la altura de los capiteles, destruyéndolos en buena parte. Con su afán de perfeccionamiento del estilo gótico de la iglesia, el arquitecto J.M. Lorente desmontó los cuatro arcos de la nave mayor, aunque no se decidió a hacerlo con los del transepto porque estos “entorpecían menos” la visión del espacio

catedralicio (ver imagen 440). Más adelante veremos las consecuencias de esta restauración.

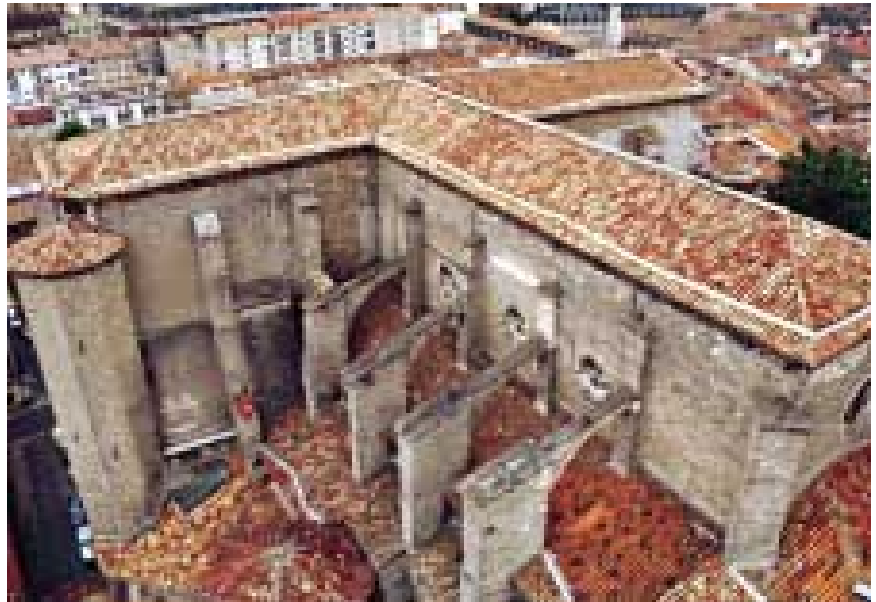
Imagen 441. Vista aérea del sistema de arbotantes septentrional de la nave central. Se aprecia la distinta traza y ejecución de cada uno de ellos y de los botareles en que descargan salvando la nave norte. Al fondo, en el segundo tramo de la nave del transepto, se observa el contrafuerte bajo y ataludado construido por M. Saracibar hacia 1870. También se puede apreciar el pequeño retranqueo del muro recreado sobre los cierres de las naves altas al construir las cubiertas superiores con estructura de madera

Para contrarrestar el otro giro hacia el exterior de los muros altos de las naves, se erigen arbotantes en todos los tramos de la nave mayor excepto en el hastial occidental (ver imagen 441). No se hacen en el transepto porque donde se manifiestan los movimientos es en su cierre del oeste, donde no hay una nave ni capillas con sus muros de cierre a los que conducir el empuje. En el lado este, al no detectarse graves movimientos, no se hace ningún refuerzo.

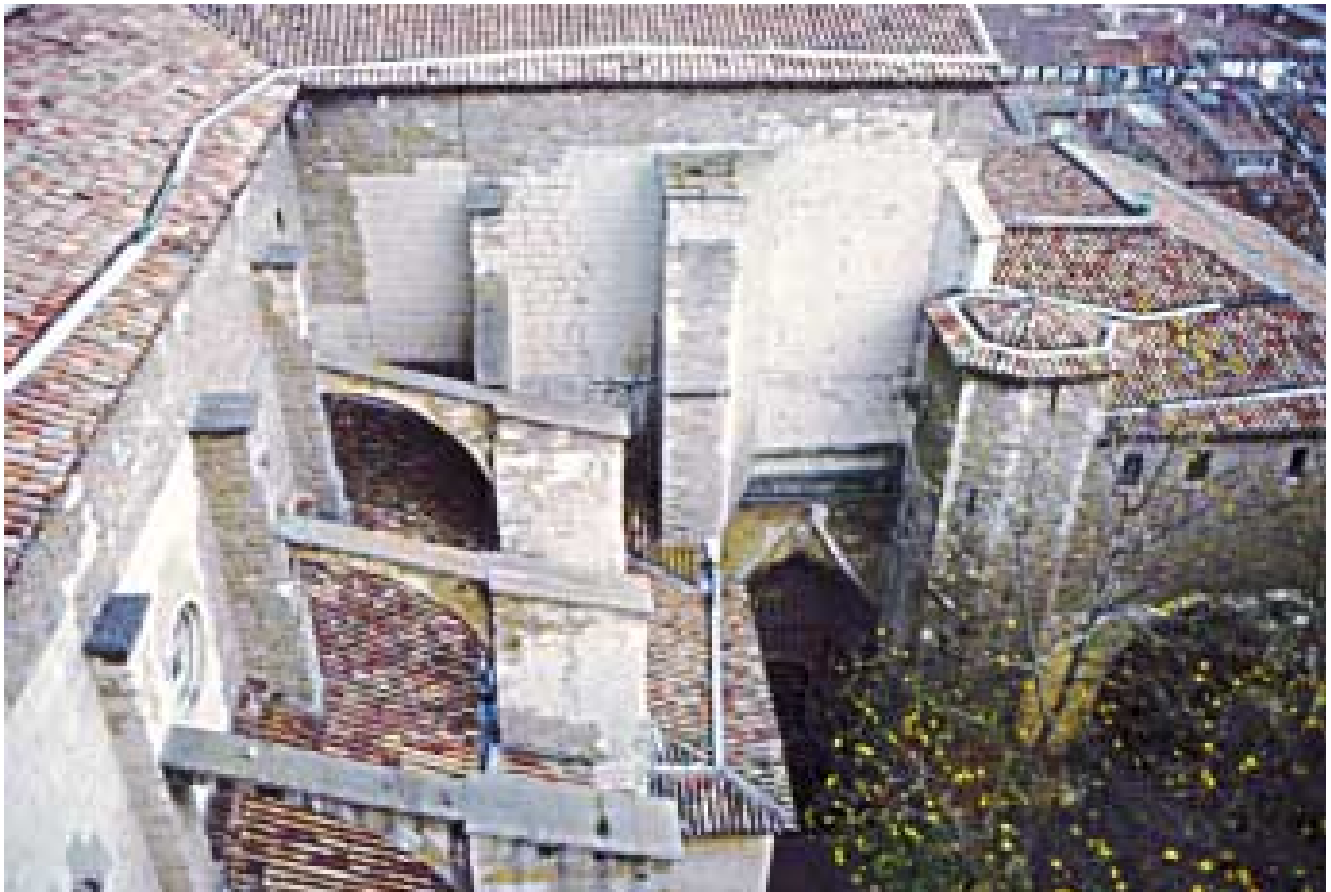
Imagen 443. Rincón suroeste de la Catedral, entre la nave central y el transepto sur –al fondo–. Se observa claramente la diferente técnica de ejecución del recrecido del muro del camaranchón de la cubierta, de mampostería sobre las fábricas inferiores, en general de sillería aunque a su vez formadas por distintas etapas. También se aprecia el sistema de contrafuertes, todos ellos distintos entre sí, y el resto del machón que reforzaba y ocultaba la portada de Santa Ana

pues la secuencia estratigráfica concluye que esta obra de recrecido de los muros de toda la iglesia es posterior a todas esas obras de ampliación y reparación, aun cuando en ella misma se encuentren más tarde pequeñas alteraciones y otro recrecido posterior. (Ver imagen 443)

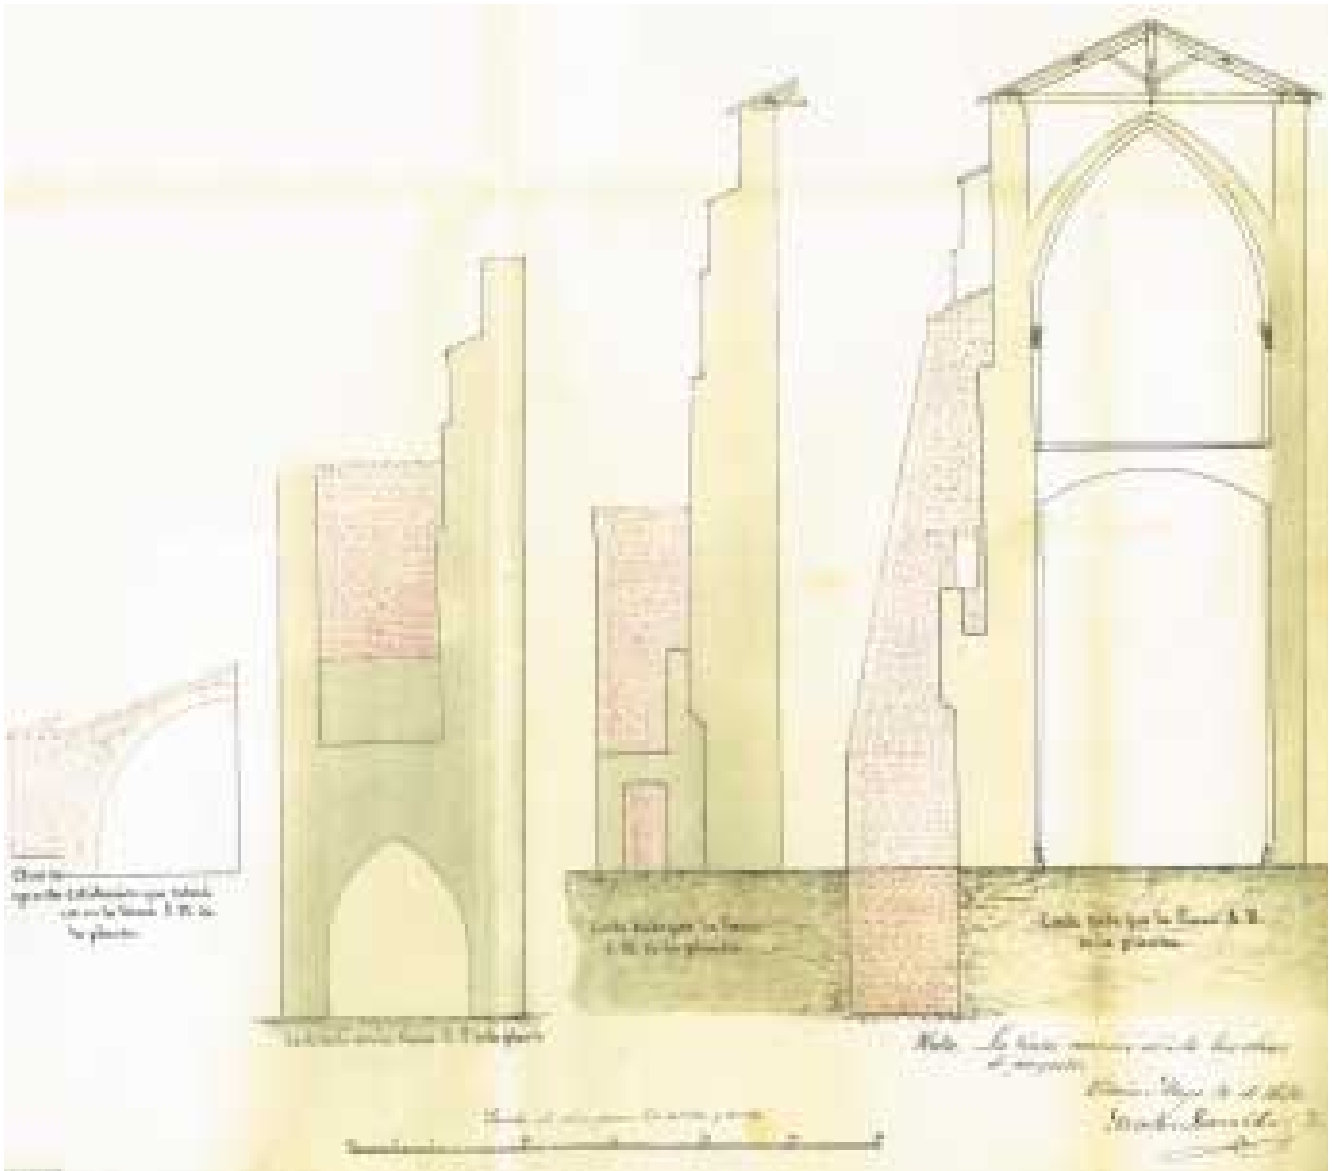
Imagen 445. Plano original de Martín Saracibar, mayo de 1870, con el detalle de ejecución del machón occidental del brazo norte del transepto.

Es el más antiguo de los dos y del que tenemos incluso un plano de proyecto (ver imagen 445). Consiste en una ancha estructura de planta rectangular y perfil ataludado que se adosa al segundo tramo de la nave norte, aunque sin llenar todo el espacio entre los contrafuertes propios del muro. Construido con mampostería ordinaria reforzada con encadenados de sillería en sus dos esquinas y rematado con una albardilla inclinada y escalonada. (Ver imagen 441)

En algún momento debieron manifestarse nuevos movimientos con sus agrietamientos consecuentes, que indujeron a la construcción del machón. Sin embargo, éste se levantó hasta una altura sólo un poco mayor que la del paso del triforio, formando sobre éste un “talón” que vendría a sujetar al muro superior para impedir su vuelco (ver imagen 445). Es decir, el

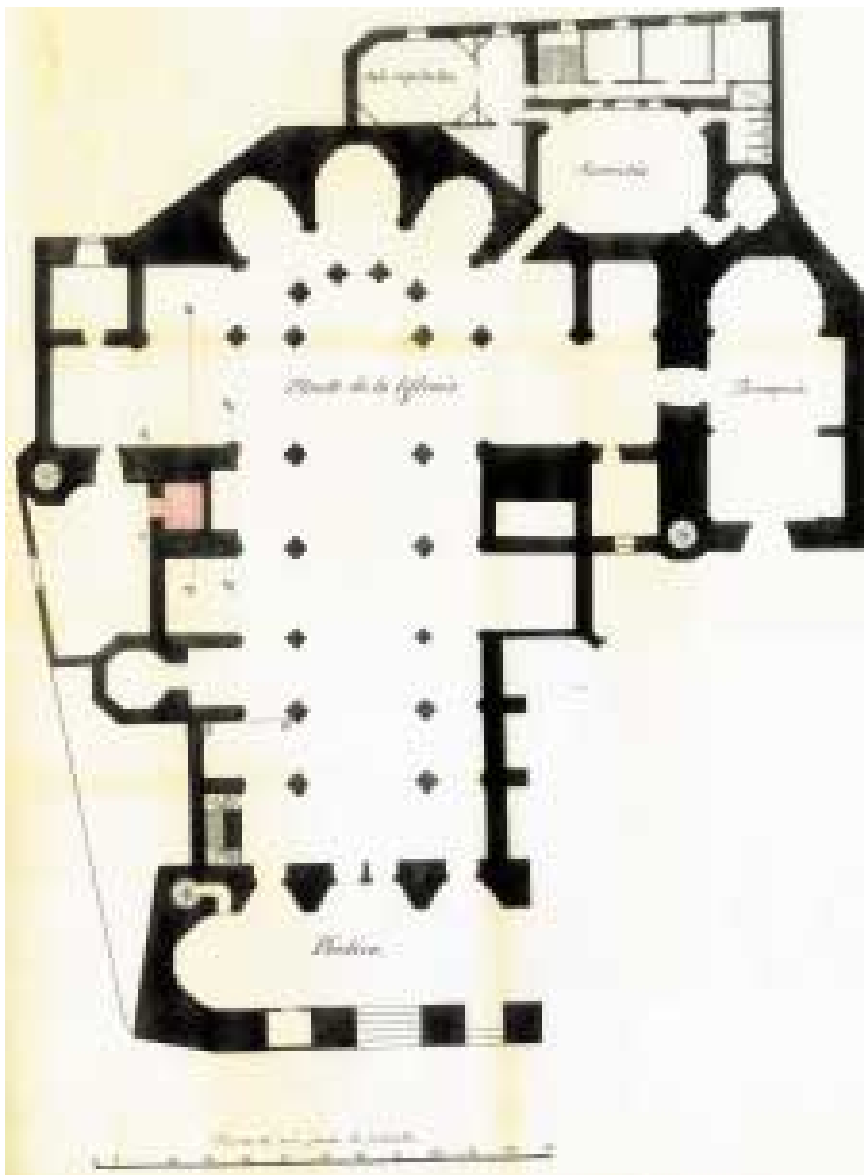
Imagen 446. Detalle del plano original de Martín Saracíbar que con el de la anterior figura forma su proyecto de consolidación de 1870. En él se aprecia que ya se ha hecho previamente el refuerzo del contrafuerte junto a la portada suroccidental del transepto –portada de Santa Ana– que se encuentra oculta en una capilla sin acceso exterior

Sin embargo, el arquitecto debía considerar que el equilibrio de los muros también era insuficiente en este brazo sur, pues, por un lado, prolongó este machón hacia el sur llegando a tapar la jamba izquierda –norte– de la portada (ver imagen 446) y, por otro, construyó otro muro de refuerzo en el interior de la capilla de Los Reyes, también levantado hasta la altura del triforio.

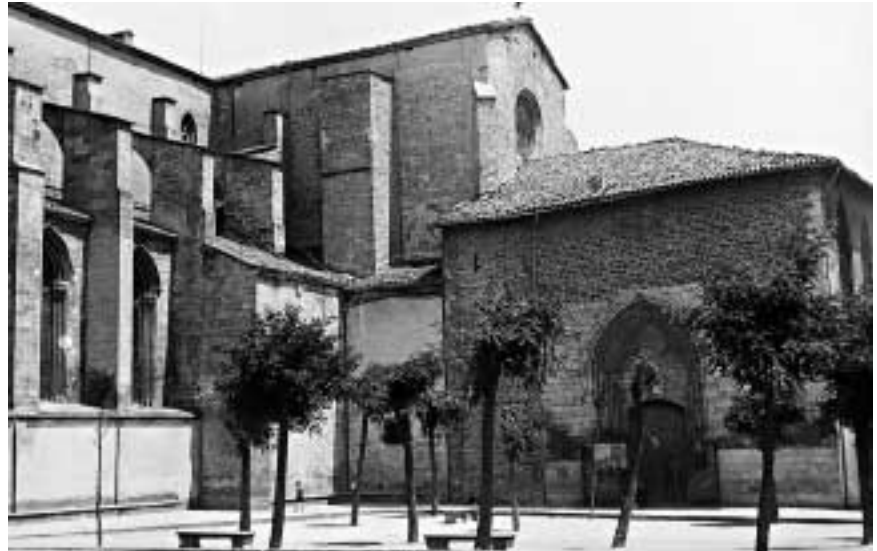
Imagen 447. Plaza de Santa María y rincón sureste de la Catedral hacia 1960. Se aprecia el tamaño original del machón del brazo sur del transepto que ocultaba la portada de Santa Ana. Al amortizar la portada se encierra en una capilla o sacristía que sólo tiene acceso desde el interior de la Catedral por la propia portada. Esta habitación y parte del machón serán desmontados en la restauración de 1960-65

En este lado de la estructura, en cambio, el machón sí va claramente dirigido a ayudar al contrafuerte que se encuentra entre la capilla de Los Reyes –semidesmontada por el pleito de la ruina del Crucero– y la portada de Santa Ana, pues se adosa a él en toda su altura, hasta más arriba incluso de la zona de entrada de los empujes de las bóvedas. (Ver imagen 447)

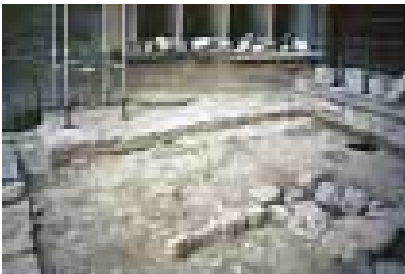
Imagen 448. Restos del cimiento del machón de la portada de Santa Ana desmontado en la restauración de 1960-65. Se ve el esquinazo y el arranque del flanco sur del contrafuerte que, efectivamente, ocultaría completamente la jamba norte de la portada

Con las últimas investigaciones arqueológicas hechas en esta parte hemos descubierto que las dos obras se hicieron de distinto modo: el machón del contrafuerte de Santa Ana se levantó cimentándolo en los restos del proyecto de Alfonso VIII que todavía se encontraban bajo esta portada

(ver imagen 448). Recordemos que la inclusión de ésta durante el XIV se hace precisamente desmontando en parte ese muro que era aquí el cierre occidental del transepto construido según aquel primer proyecto.

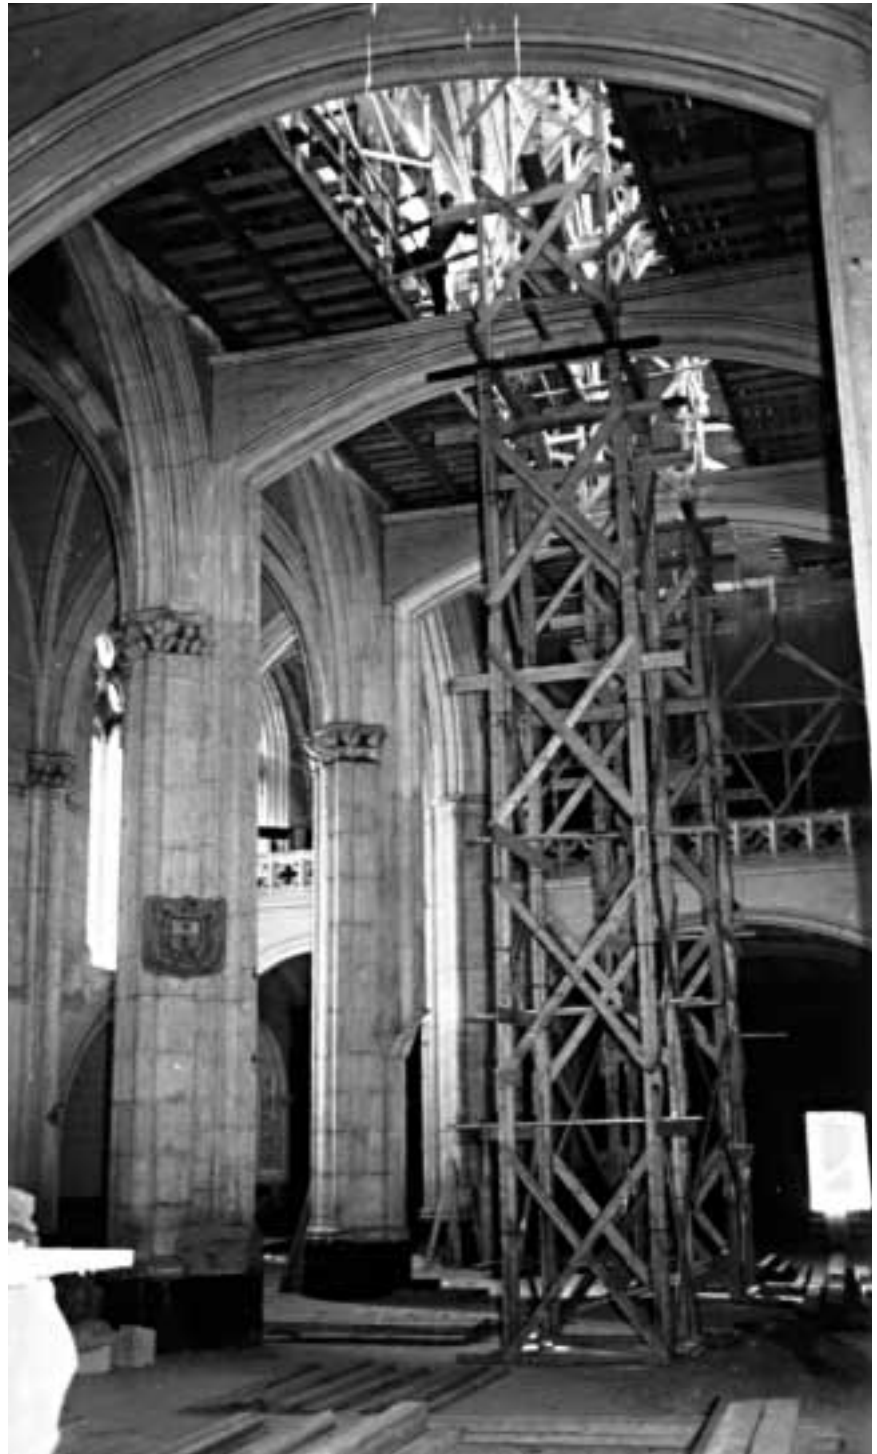
Imagen 451. Foto histórica del momento de la obra de restauración de los años 1960-65 en que se comienza el apeo de los arcos codales de la nave central para su posterior desmontaje. DFA. Archivo del Territorio Histórico de Álava. Fondo Schommer Koch 28968. Año 1961

Con el ánimo de recuperar la "limpieza" del espacio gótico de la nave central de la Catedral, se decide desmontar los cuatro arcos codales que ataban las cabezas de los pilares a sus dos lados, manteniendo intactos los seis del transepto. (Ver imagen 451)

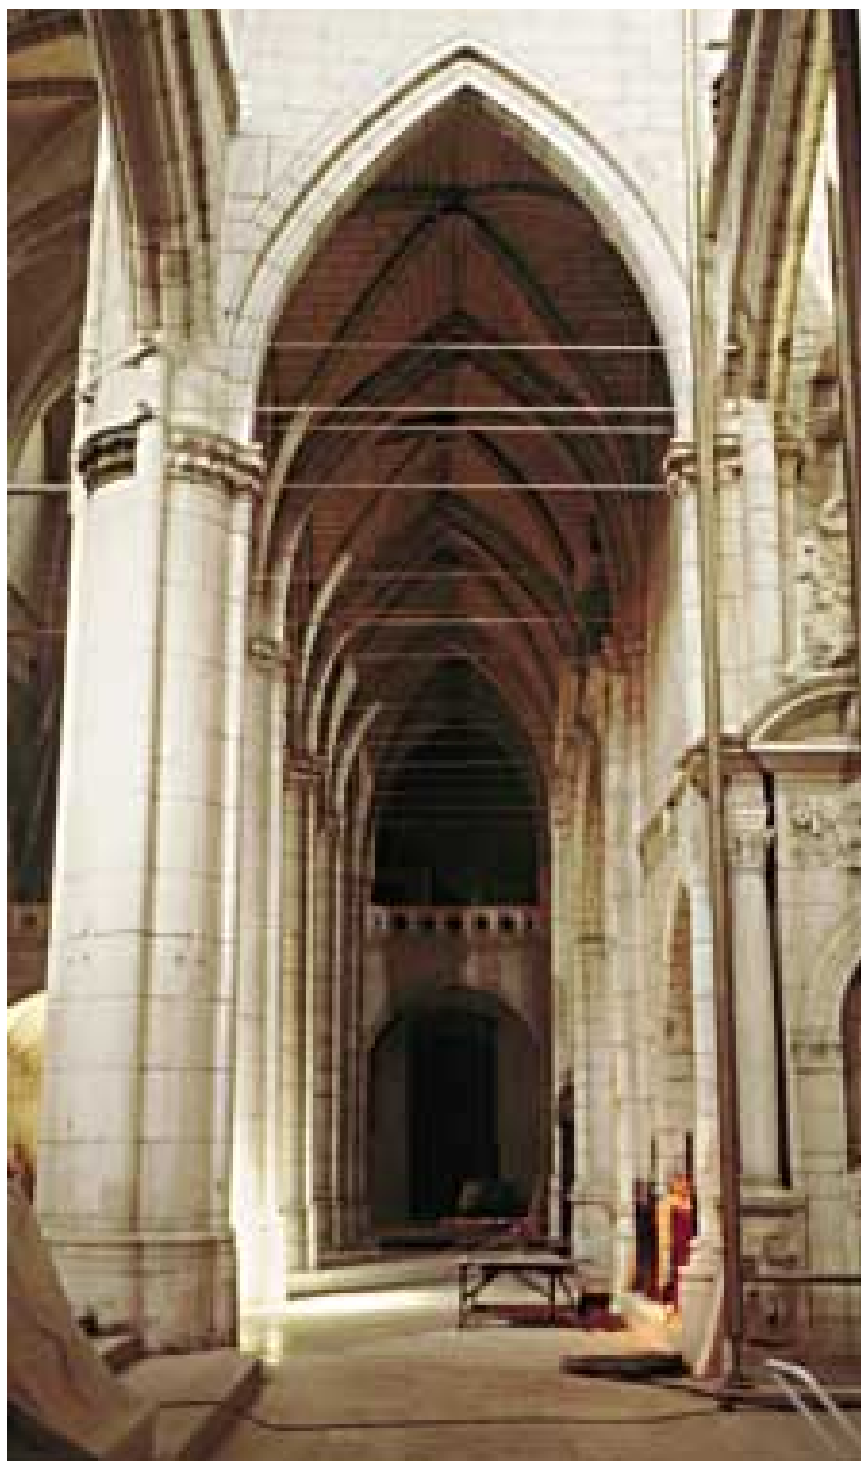
Imagen 452. Vista de la nave norte desde el transepto. Se puede ver la sucesión de los tirantes de los arcos perpiaños, cuatro por cada arco, dispuestos durante la restauración de 1960-65 para sustituir el efecto centrador de las cargas en los pilares de la nave que era producido por los arcos codales desmontados entonces

Previamente a la eliminación de los arcos, el arquitecto decidió contener las posibles aperturas de las naves laterales mediante la instalación de un sistema de cuatro tirantes metálicos por cada arco en los cuatro tramos alterados. (Ver imagen 452)

muros superiores, impidiendo cualquier corrimiento. Pero también porque, en definitiva, no hay desplazamientos que contener. El control de las tensiones en los tirantes que tenemos efectuado desde hace seis años nos permite saber –como se explica en el capítulo de monitorización– que los tirantes se alargan y acortan erráticamente, más en sintonía con los movimientos de la fábrica debidos a los saltos térmicos que con un supuesto movimiento de apertura de las naves laterales.

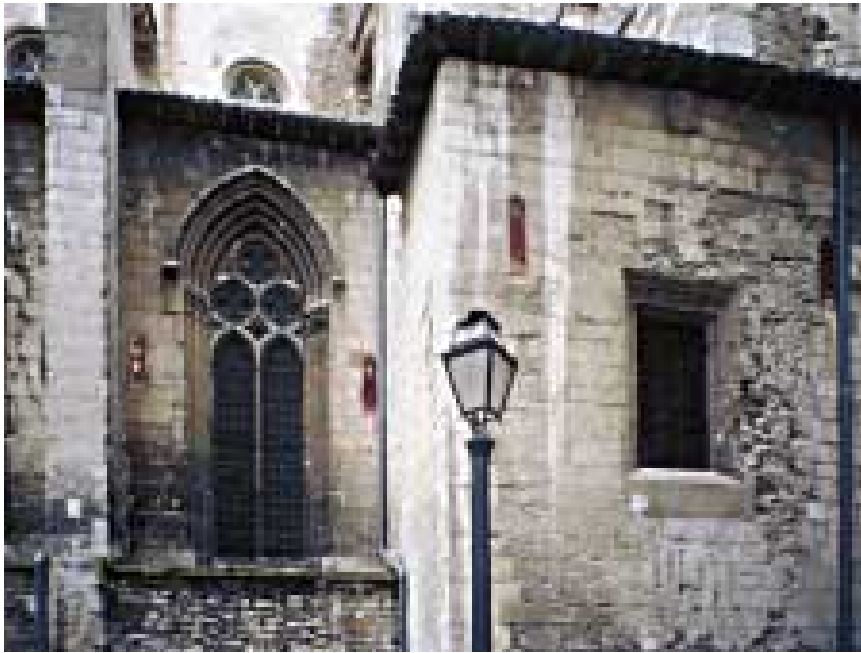
Imagen 453. Exterior de la capilla de San Bartolomé y de la nave sur. Se pueden ver las placas de anclaje de los tirantes dispuestos en los arcos perpiaños del interior de esta nave

altura. Es, probablemente, el anclaje que se puede entender como más eficaz de todos al trabar entre los dos pares de tirantes unos muros –los de cierre de las capillas– que sí tienen rigidez lateral suficiente (ver imagen 453). Sin embargo, lo cierto es que al no atravesar estos muros uniendo los dos pares de tirantes, el resultado no acaba de ser bueno, pues se confía la transmisión del posible “tirón” del arco a la trabazón de esquina entre el muro de anclaje –paralelo a la nave– y el muro transversal de la capilla.

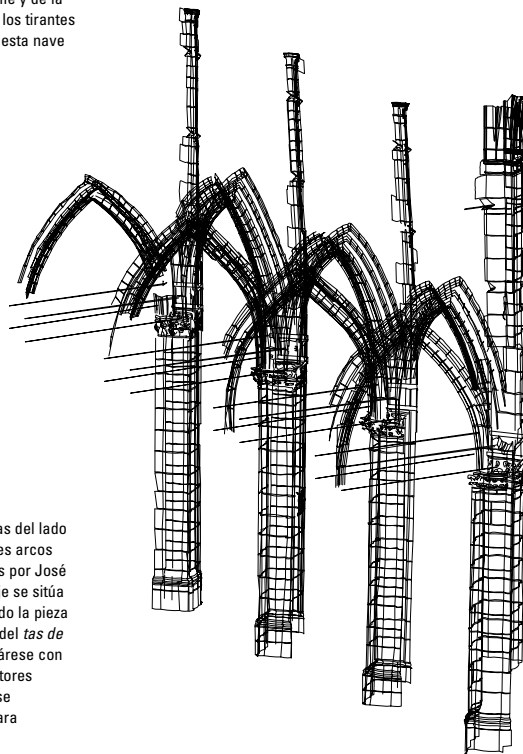
Imagen 454. Dibujo de los cuatro pilares y pilastras del lado norte de la nave central, con sus correspondientes arcos perpiaños y la situación de los tirantes dispuestos por José Manuel Lorente en 1965. Se aprecia que el anclaje se sitúa en los primeros sillares sobre los capiteles, cuando la pieza que podría deslizar es el tercer sillar, el más alto del *tas de charge* inmediatamente debajo del salmer. Compárese con la imagen 442, en la que se ve cómo los constructores góticos sí sabían bien dónde se podía producir ese deslizamiento y disponían el arbotante exterior para contrarrestarlo

Pero es que, además, el propio anclaje en el lado de la nave mayor, sobre las pilastras, se hace a un nivel demasiado bajo respecto al arranque del arco (ver imagen 454). Parece olvidar que los arcos góticos no arrancan, para su comportamiento estructural, en donde lo hacen formalmente, sino sobre los salmeres. Es esta pieza, de ser alguna en concreto, la que transmite el empuje del arco al muro vertical y por tanto la que debería ser atirantada. De otro modo se podrá producir el deslizamiento de ella –del salmer– sobre los sillares inferiores cuyas juntas de hilada son todas horizontales. Tal cosa no se produce, obviamente, porque esas hiladas se encuentran sobrecargadas por la masa de las pilastras, arcos diafragma –los que separan las naves– y

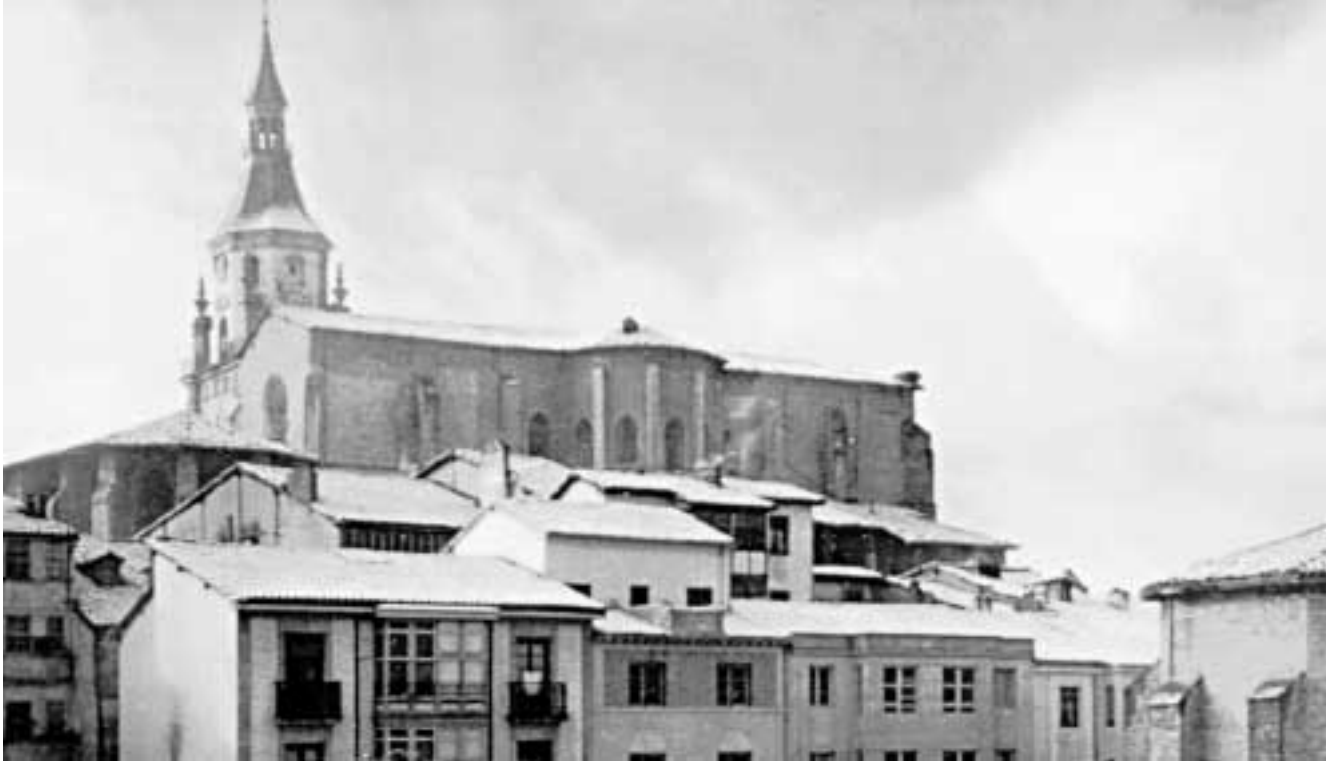
Imagen 455. Foto histórica de la Catedral desde el este. Se ve el alzado exterior de la nave del transepto en el que todavía no están abiertos los ventanales de los dos primeros tramos de cada extremo. En este momento sólo aparecen los ventanales del presbiterio y los de los tramos del transepto inmediatos a éste, únicos vanos originales de la iglesia junto a los dos del quinto tramo de la nave central. DFA. Archivo del Territorio Histórico de Álava. Fondo: López de Guereñu. Nº 4098

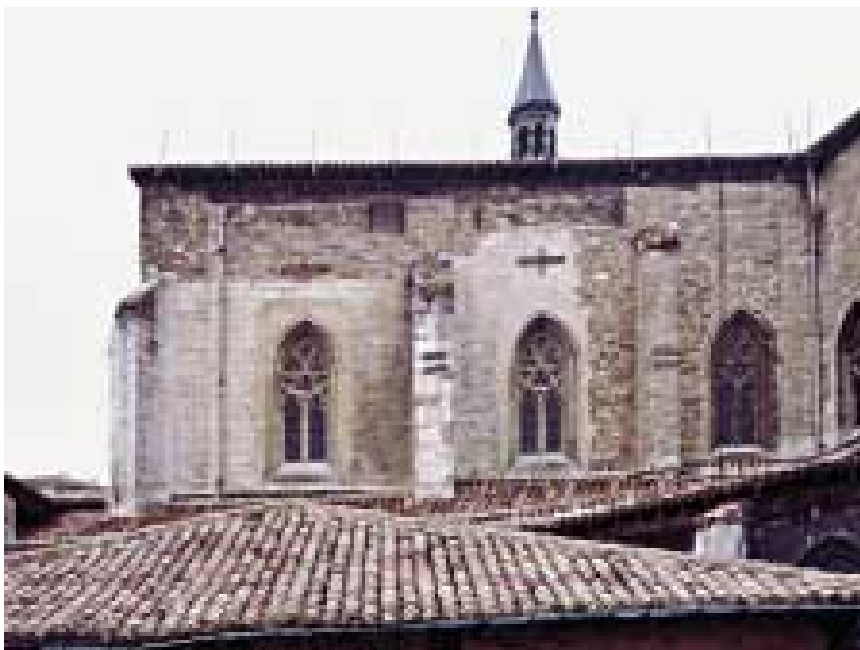
Imagen 456. Alzado este del brazo sur del transepto con los dos nuevos vanos abiertos en la restauración de 1960-65 (izquierda y centro). Se aprecia la ejecución de estos vanos con morteros tallados y decorados con juntas falsas imitando a la sillería del tramo derecho, original

Es esta poca capacidad resistente la que queda eliminada cuando se abren todas esas ventanas. A partir de ese momento hemos visto cómo se reactivan movimientos de giro del contrafuerte extremo de la esquina noreste, con una rotura completa del muro del triforio hasta la altura de la ventana recién abierta (ver imagen 457). Cierto es que este movimiento ya se había manifestado históricamente y que no sabemos a ciencia cierta si estaría totalmente detenido cuando Lorente restaura, pero sí podemos ver que desde entonces se ha movido, y lo vemos precisamente por el testigo “cero” que él mismo nos deja con su “lavado de cara” de todo el edificio, testigo que consiste en el estucado del intradós de las bóvedas superiores de la iglesia y que en esta parte se encuentra agrietado nuevamente.

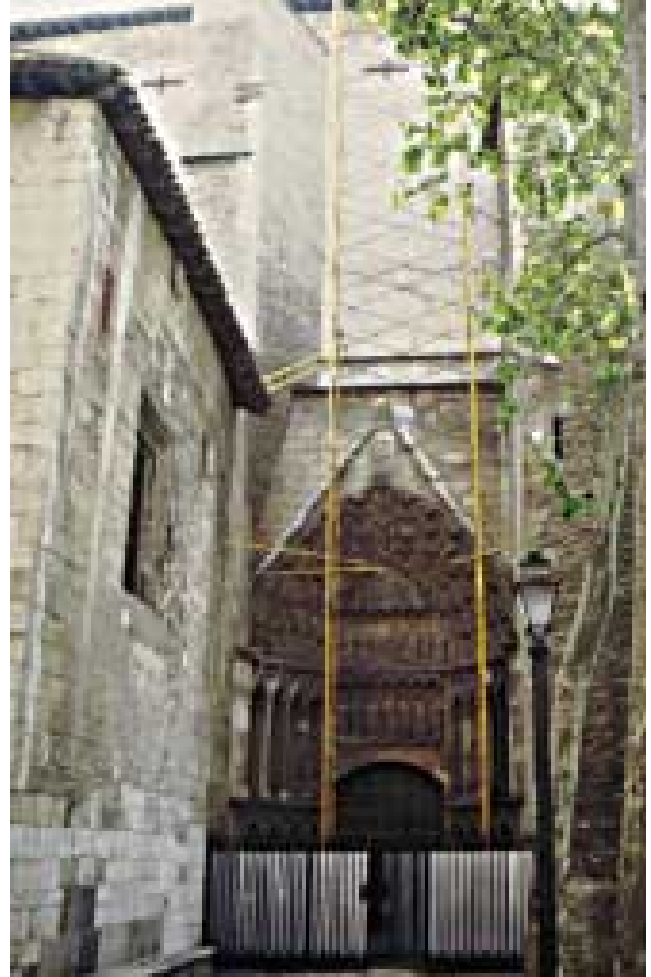
Imagen 458. Portada de Santa Ana y el machón de refuerzo de su contrafuerte septentrional semidesmontado por M. Lorente entre 1960 y 1965. Se observa la falsa trompa que imita a la construcción medieval de la torre noroeste del transepto (ver imagen 413), pero que aquí no se hace por verdaderos voladizos sucesivos, sino que es un mero acabado con morteros de un muro descarnado

mampostería, eliminando la espina de sillaría de refuerzo y dejando otro cuarto de la sección gravitando sobre un voladizo en forma de pseudopechina obtenida aparentemente por vuelos sucesivos desde la masa del contrafuerte (ver imagen 458). Además, para poder rehacer la jamba, todavía descarna más el machón en la parte baja de manera que pueda encajar los sillares y los nichos decorados, dejando tras estos un hueco semirrelleno de piedras y argamasa inconsistente. (Ver imagen 459)

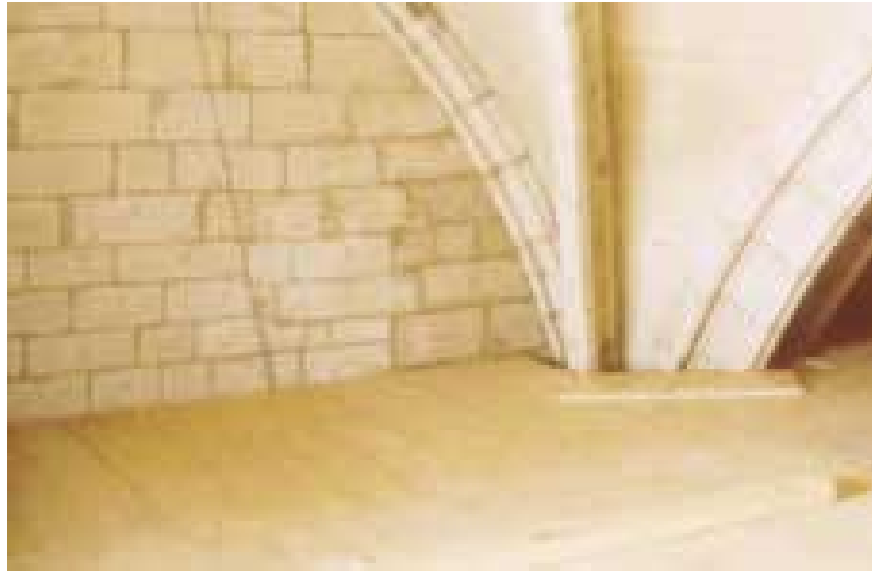
Imagen 461. Plementería y arcos perpiaño y ojivo del primer tramo del transepto sur, mirando hacia la portada de Santa Ana. Se ve el sistema de grietas que afecta al intradós del plemento, debido a la apertura de sus apoyos y la consiguiente pérdida de curvatura. Esto mismo sucedió ya históricamente en los arcos, tanto el ojivo –en el centro de la foto– como el perpiaño –a la derecha–. Este último fue reparado durante el siglo pasado –quizá por M. Lorente, quizá anteriormente– con la introducción de unas grapas metálicas cosiendo las dovelas del tercio central de su desarrollo. Sin embargo, los movimientos del apoyo en el machón de Santa Ana han provocado una nueva apertura del arco en esa zona de su intradós, en las juntas inmediatas a las que se cosieron

Por último, entonces, se produce ese desmontaje parcial y los movimientos se reactivan. Ahora mismo tenemos en este punto no sólo una de las grietas mayores de la Catedral –entre el arco formero, arrastrado con el muro, y la plementería (ver imagen 461)– sino, sobre todo, la que acusa un avance neto en el control monitorizado de movimientos. Es decir, que, sumado a todas las posibles causas históricas y constructivas, el debilitamiento del machón viene a ser un motivo ciertamente importante de inestabilidad de esta parte de la iglesia.

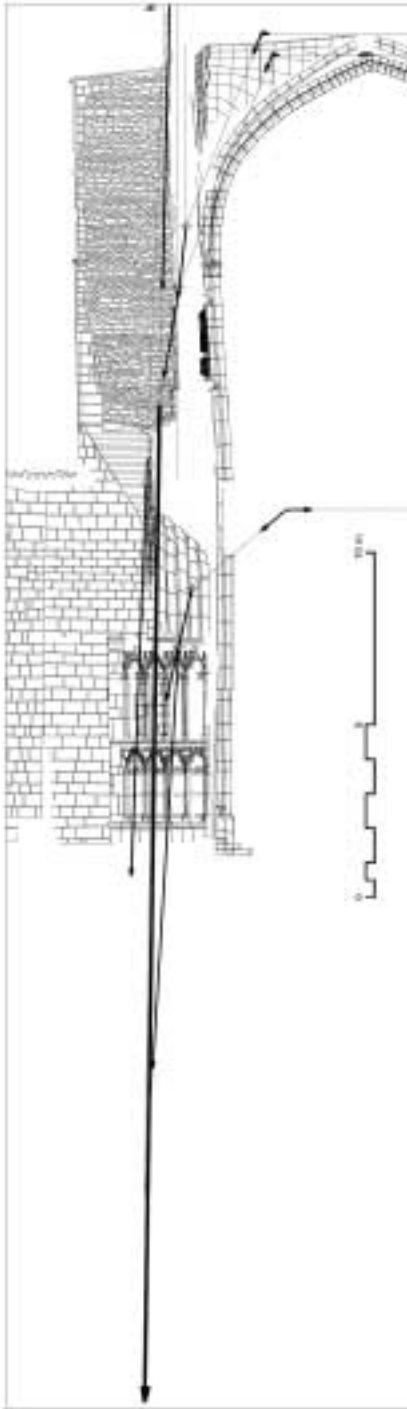
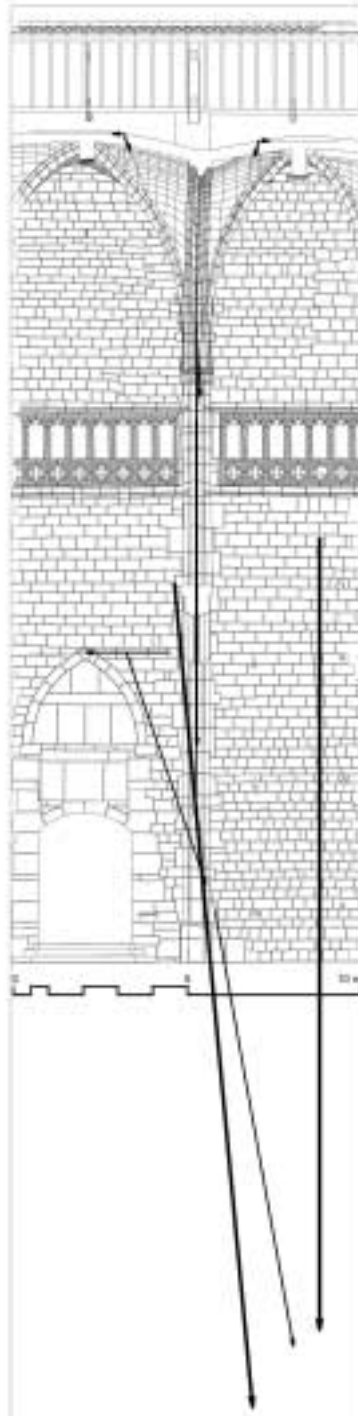
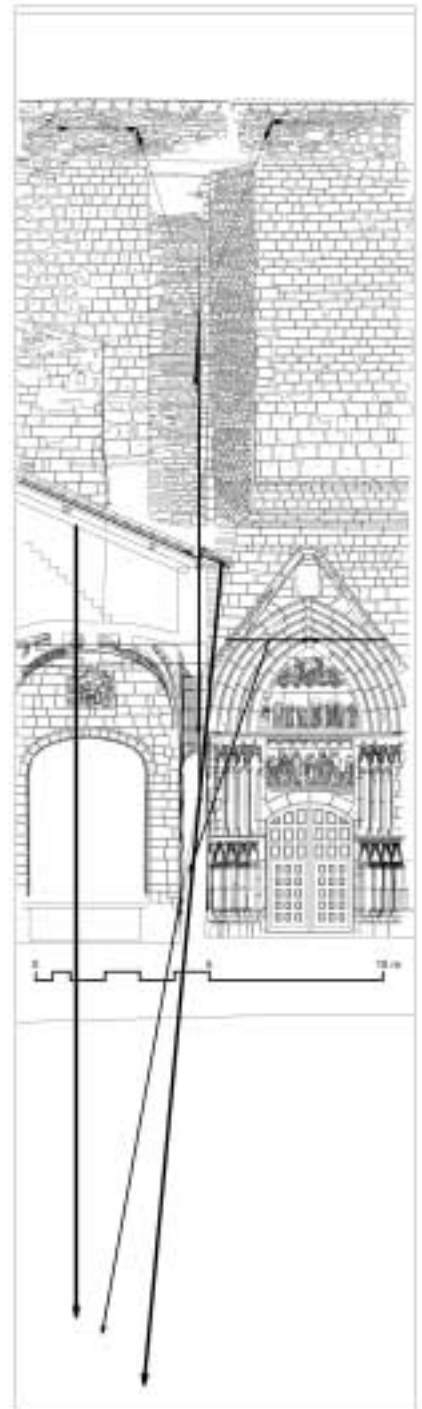
Por otro lado, de la conjunción de los tres diagramas se puede deducir que el problema es un poco más complicado y peligroso. En la imagen 482-a se puede comprobar que la composición de las fuerzas entre la línea de empujes de la parte alta del muro –bóveda de la nave del transepto– y la de la parte baja –arco codal y, sobre todo, arquivoltas con el peso del muro superior– sólo es posible recurriendo a los “artificios” de la estática gráfica, es decir, componiendo los esfuerzos por detrás de sus puntos de aplicación y no en el avance de las cargas reales hacia el suelo –haciendo una suma vectorial analíticamente correcta pero constructivamente errónea–. Esto significa que el funcionamiento de los empujes es

Imagen 482. Estudio de cargas en el contrafuerte de Santa Ana
a. Sección transversal hacia el norte

b. Sección longitudinal hacia el oeste

c. Alzado exterior oeste

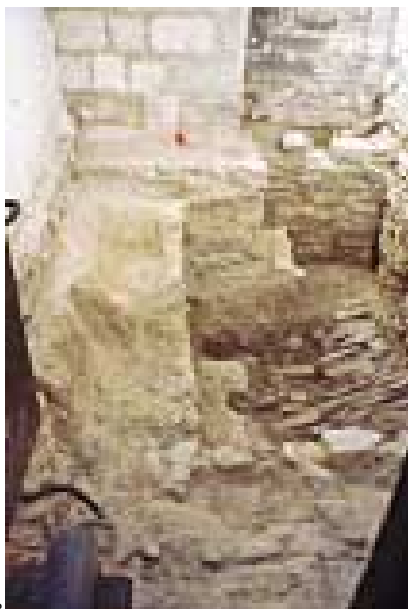
483

Imagen 483. Cimentación del contrafuerte de Santa Ana, en el centro, y del cierre del muro de la desaparecida capilla de los Reyes, al fondo

más bien el de dos resultantes distintas, la primera, procedente de la parte superior, vendrá a descargar al norte de la jamba en la prolongación del muro de cierre de la capilla de San Bartolomé, en un muro recompuesto durante la restauración y sobre un cimiento de mala calidad (ver imagen 483), del que hablamos más adelante. Por su parte, el empuje de la parte baja –arquivoltas y arco codal– descenderá por la trasera de la jamba, en los rellenos inconsistentes de la reparación efectuada.

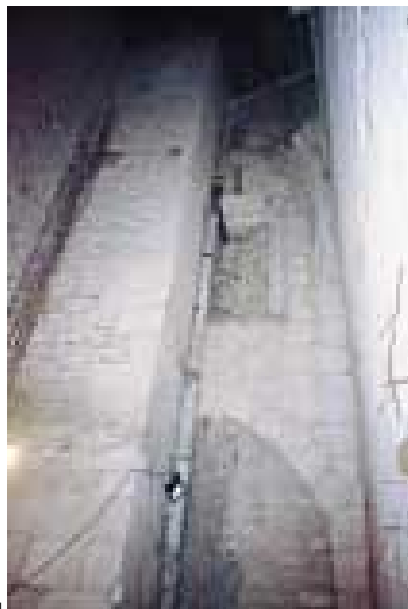
484

Imagen 484. Alzado interior del cierre trasero de la desaparecida capilla de los Reyes y sus vanos cegados inconsistentemente

Como consecuencia de este problema, los empujes se transmitirán al suelo, sin duda –de lo contrario, ya habría colapsado la estructura–, pero lo harán provocando una deformación de asiento de los rellenos del trasdós de la jamba, de mala calidad, y de la hoja de aparente sillería que cierra la destruida capilla de Los Reyes. En la imagen 484, tomada desde el interior, se ve que ese muro es en realidad inconsistente,

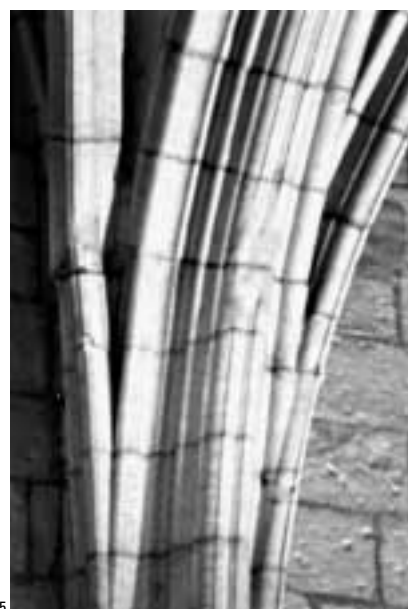
485

Imagen 485. Articulación en el intradós del arranque de los arcos perpiños y ojivos del segundo tramo del brazo sur del transepto, sobre el contrafuerte de Santa Ana. Se aprecia la pérdida de material sufrida, luego reparada

Ese giro y apertura de los arcos superiores llevará aparejada la aparición de rótulas en distintos puntos, que se muestran en la imagen 485, correspondiente al enjarje de los tres arcos –dos ojivos y un perpiaño– que descargan en este punto, y en la imagen 486, del tramo medio del perpiaño. Es interesante observar en esta última imagen que la colocación de grapas cosiendo tres dovelas entre sí –durante la anterior restauración– es completamente inútil, porque

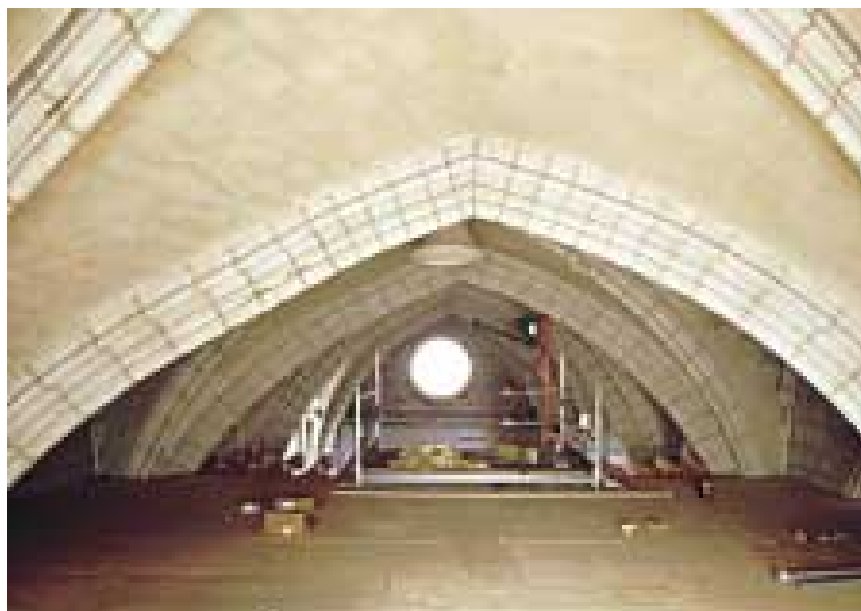
Imagen 486. Segundo arco perpiaño del transepto sur, con la formación de articulaciones en el intradós de la parte central del semiarco izquierdo, hacia la portada de Santa Ana. Se puede ver la introducción de grapas de atado entre las dovelas que provoca el traslado de la articulación a las juntas inmediatas

el arco formará sus articulaciones en las juntas inmediatas a las anteriormente abiertas. Los cosidos, tanto los de pequeña entidad como éstos como otros de mayor calado, sólo desplazan el problema, no lo solucionan.
