**CATEDRAL DE
SANTA MARÍA
VITORIA-GASTEIZ**

Plan Director de Restauración

4.2.2 ANÁLISIS DE LAS DEFORMACIONES Y LESIONES ESTRUCTURALES

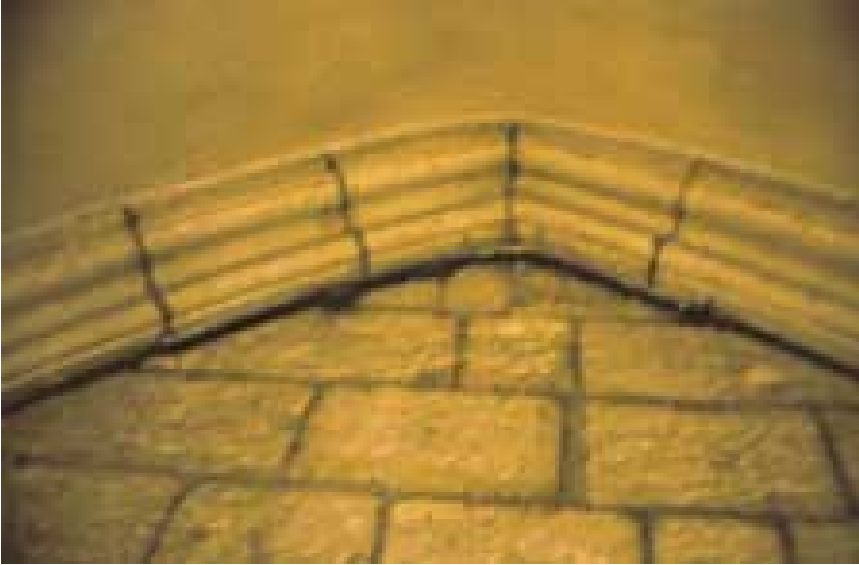
El movimiento detectado se hace patente además en la formación de fisuras en los plementos de las bóvedas. Estas son de dos tipos diferentes: las primeras son del tipo de "Sabouret" —ver más adelante— y afectan al encuentro entre el plemento y el formero del muro (ver imagen 487). Se deben al giro del muro y este arco, giro que no es seguido por el plemento ya que éste apoya en los arcos ojivos y perpiaños, cuya apertura es menor que la del formero al tener su apoyo más bajo y, por tanto, menor radio de giro; el otro tipo de grietas supone mayor riesgo de colapso (ver imagen 488). Afecta a la clave del plemento y a una porción media de sus superficies y se debe a

Imagen 487. Separación del plemento y su arco formero del alzado del muro de cierre

Este segundo sistema de fisuras no siempre se produce de este modo: como sucede en la Catedral de Vitoria (ver imagen 487) la quiebra se ha producido en el encuentro del plemento con el arco formero o en el de éste con el muro, conservándose la integridad propia del cascarón. La diferencia entre un sistema de fisuras y el otro ha de estar en dos variables: una, la técnica de ejecución de los plementos en relación con los ojivos –cómo apoyan sobre ellos en el momento de su construcción, si los sobremontan o son tangentes, etc.– y de la cáscara misma –trabazón entre las dovelas, espesor de éstas, etc.–; y otra, la geometría del cascarón: curvaturas, peraltes, etc. Lo que sí es cierto es que el sistema del dibujo de Sabouret es menos seguro que el de Vitoria, pues la estabilidad del plemento depende de la resistencia del ojivo: el triángulo más cercano al centro de la bóveda no descarga por sí mismo en los apoyos, sino a través del arco. En la Catedral, el apoyo sí puede ser directo del plemento a la pilastra y el muro; además, contaríamos con un segundo grado de seguridad que podría dar el apoyo sobre los nervios en el caso de un fallo local del arranque del plemento.

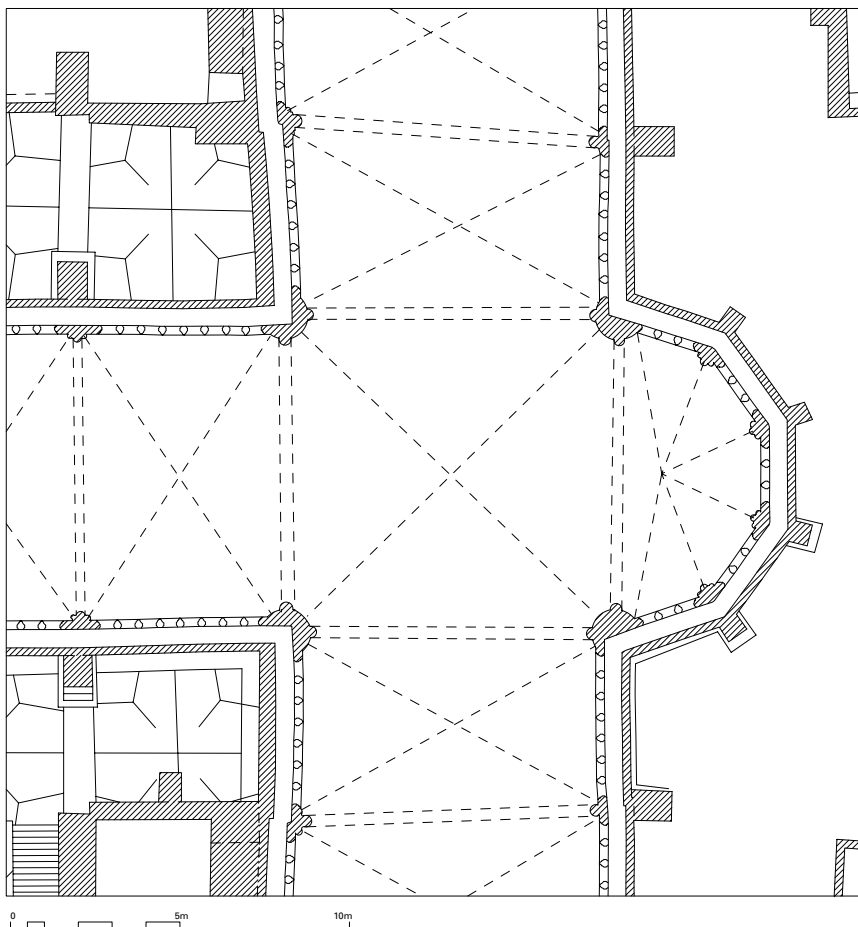
Como sucede con el triforio, y muy en relación con él, los pilares del crucero son un punto débil de la estructura. A la altura del mismo triforio, el pilar (ver imagen 490) es reducido notablemente en su sección por su paso. La inconsistencia de la estructura que se produce en ese punto es enorme, y sólo la rigidez que aporta el muro trasero del triforio, debida a su forma angular, es

Imagen 490. Detalle de la planta al nivel del triforio en que se ve la sección constructiva de los pilares del crucero en el paso del ándito

dos semisecciones que forman el pilar. Como se muestra en la imagen 490, la sección de la parte interior –hacia las naves– tiene bastante área. Sin embargo, la sección comprometida en el exterior, parte del muro de cierre del ándito, es bastante exigua. El análisis de esta sección de muro viene a estimar su área resistente en unos 0,1 m², con un esfuerzo resistente de las cargas superiores de unas 120 to, lo que, dividido por dos apoyos, da una tensión de trabajo de unos 60 kg/cm², que se acerca ya a valores muy altos para las fábricas. Probablemente sólo gracias a que forma un ángulo, como hemos dicho, no ha sufrido una inestabilidad lateral, que se habría debido a esa sobrecarga, combinada con una excentricidad provocada por la inclinación que padece por efecto de los giros del pilar inferior. En todo caso, es uno de los puntos débiles de la estructura, como empezamos diciendo.

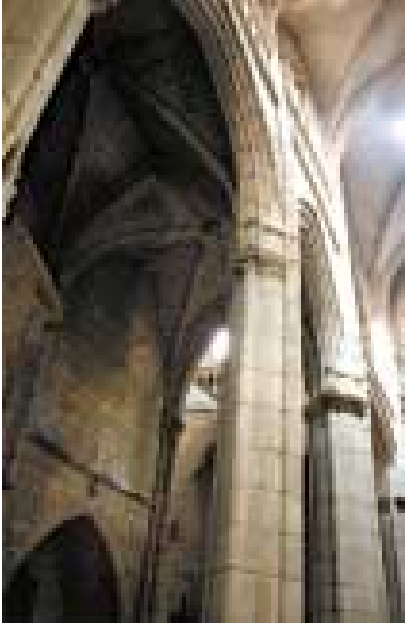
Imagen 491. Pilares cuarto y quinto de la arcada norte de la nave central, con su forma sinuosa

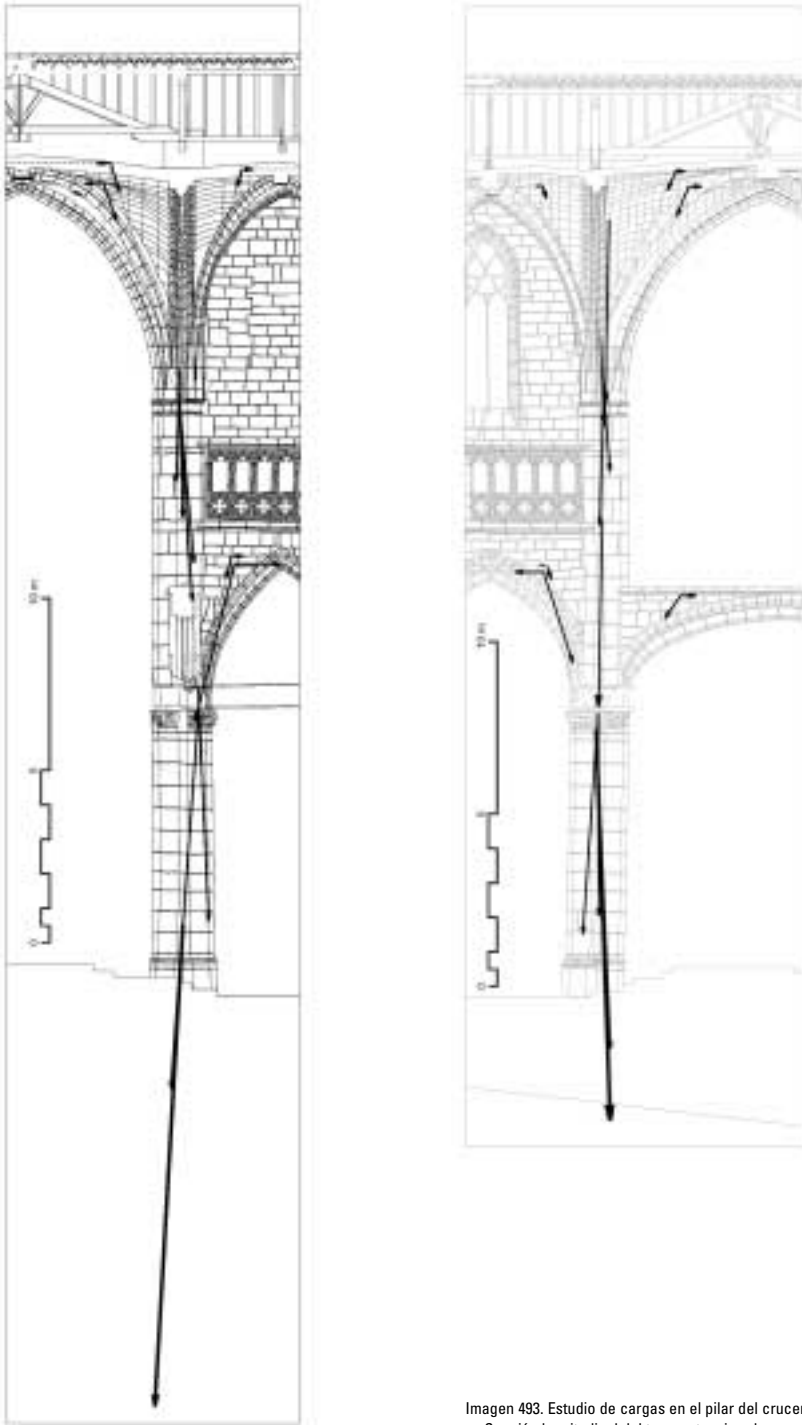
La imagen 493-b es la sección correspondiente a la nave central de la iglesia, en la que las combinaciones de empujes son prácticamente iguales excepto por la aparición del debido al arco codal. Éste contribuye poco al centrado del empuje, tanto en dirección como en punto de aplicación, debido al poco peso relativo frente al que tienen los arcos diafragma de las naves, que cargan con el muro de cierre superior, además de las bóvedas de la nave lateral. La comparación de una y otra lámina viene a mostrar que al prescindir de la acción del arco codal –tras su desmontaje en restauración anterior–, el pilar sufrirá un descentramiento de las cargas en su base, pero siempre sin salir de su sección resistente central y, por tanto, sin peligrar su equilibrio.

El problema que queda pendiente es el presentado más arriba de la pérdida de sección resistente por el paso del triforio. Observando las líneas de empujes se ve además que en las dos direcciones la resultante del peso de las bóvedas y los muros de cierre de los camaranchones viene a “pasar” por el vano del triforio. Esto no supone un problema estático, ya que por encima del vano hay una losa de piedra que debe ser capaz de resistir ese peso –a flexión– y transmitirlo a sus apoyos en las

Imagen 493. Estudio de cargas en el pilar del crucero
 a. Sección longitudinal del transepto mirando a oeste
 b. Sección longitudinal de la nave central mirando al norte

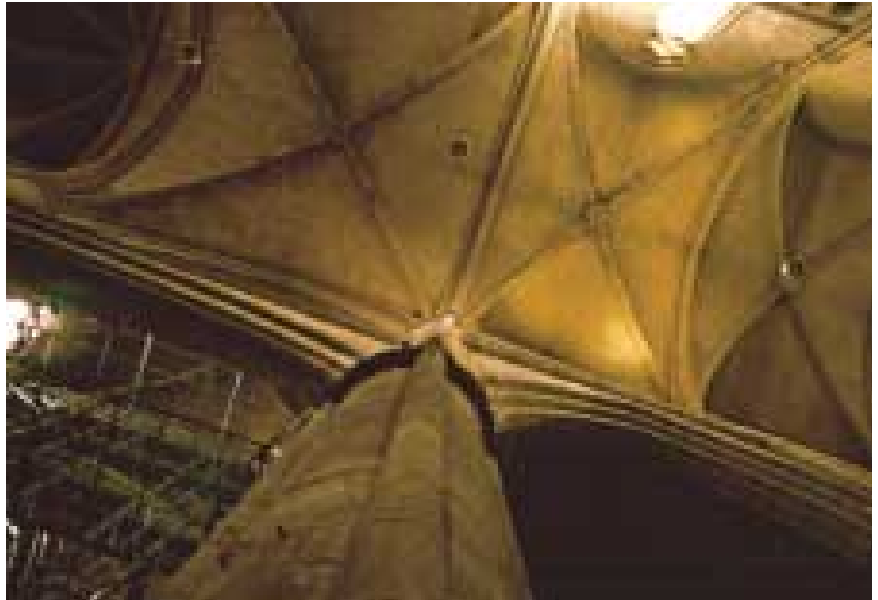
análisis fotogramétrico–, los giros del pilar en su parte inferior tendrán esa dirección diagonal, apreciándose tanto en la sección de la nave central como en la del transepto (ver imagen 494). Así lo apreciaron los que decidieron construir arcos codales en las dos direcciones. Y así también se manifiesta en el giro de las piezas de la balaustrada del triforio. Como hemos dicho, por encima de éste, los giros se producirán en la otra dirección, si bien tendrán muy poca entidad dado que los empujes de las bóvedas altas se equilibran prácticamente en el arranque mismo sobre el pilar.

Imagen 494. Vista inferior del pilar del crucero en que se aprecia la inclinación cambiante en los tramos hasta el triforio y por encima de él

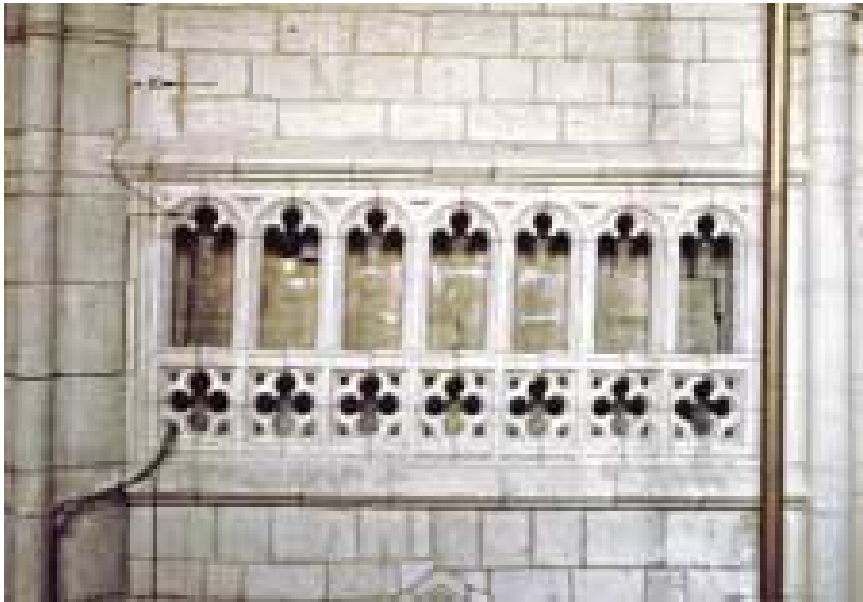
495

Por todo lo dicho, parece que puede entenderse que los giros están detenidos ya históricamente. Sin embargo, una de las fisuras detectadas posteriormente a la última restauración viene a situarse en el enjarje entre el pilar y el tímpano del arco formero de la nave del transepto, por encima del triforio (ver imagen 495). En este punto se dispuso un equipo de control de la apertura de la grieta que no ha mostrado avances sino sólo movimientos cíclicos. Probablemente podamos atribuir la aparición de la grieta al reacomodo que sufrió el pilar tras la eliminación del arco codal de la nave central, sin ulteriores avances.

Imagen 495. Alzado oeste del triforio en el tramo tercero de la nave norte del transepto. Se aprecia el escalonado de la balaustrada y la aparición de una grieta entre el pilar y el muro de cierre sobre el triforio

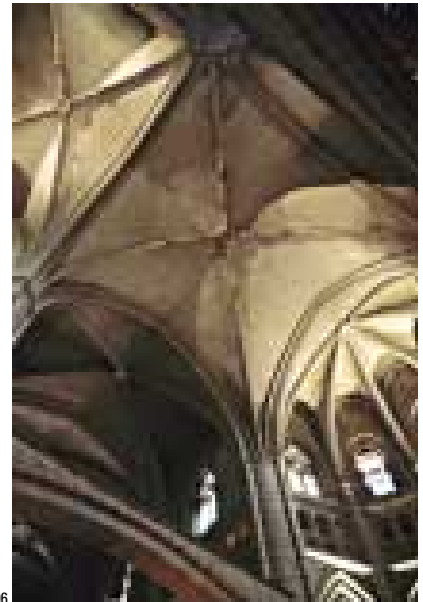
496

puede poner en peligro el crucero central de la iglesia (ver imagen 496). Y con el problema, también específico, de que el posible colapso se produciría repentinamente, ante algún cambio imprevisto de las condiciones “de contorno” que pudiera aumentar la intensidad o excentricidad de la carga.

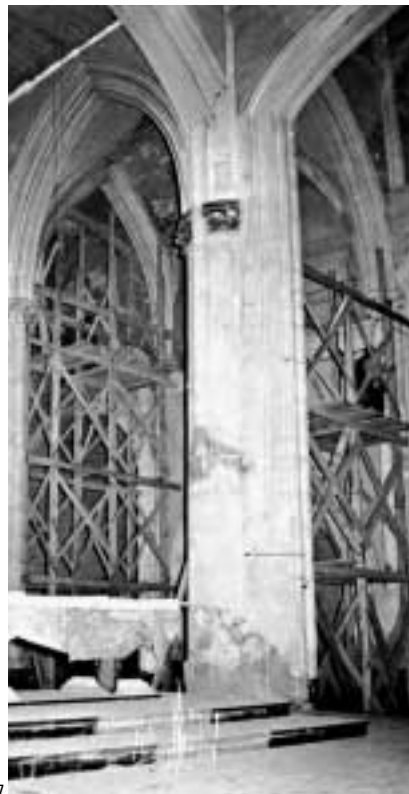
497

la construcción de una serie de arcos codales (ver imagen 497), hoy desaparecidos, que contenían el esfuerzo lateral dado por el arco perpiaño de la nave menor contra la cabeza del pilar —en sus *tas de charge* sobre el capitel—.

Imagen 497. Refuerzo de los pilares de la nave norte y del crucero con arcos codales hoy desaparecidos. Archivo Municipal de Vitoria. Ref: VERC (Fondo Guinea)

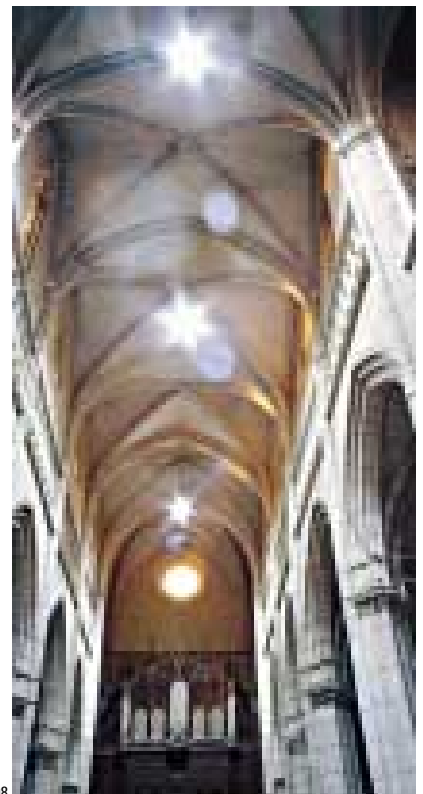
498

Los pilares de los tramos segundo, tercero y cuarto de la nave central, a ambos lados, muestran una gran inclinación hacia el eje de la nave en su parte inferior, mientras las pilastras superiores, con los muros de cierre sobre el triforio, giran hacia el exterior del edificio. Es especialmente acusado en el cuarto pilar, contiguo al del crucero estudiado en el punto anterior (ver imagen 491). Históricamente, se produjeron estos giros probablemente poco después de abovedarse el edificio y al producirse la sobrecarga de los riñones de los arcos por los contrafuertes superiores —como ahora veremos—. La respuesta fue

Imagen 498. Serie de los pilares de la nave norte con sus diferentes inclinaciones debidas a la distinta calidad constructiva del cimiento y a la diferente sección de los contrafuertes adosados en el exterior del muro de cierre superior

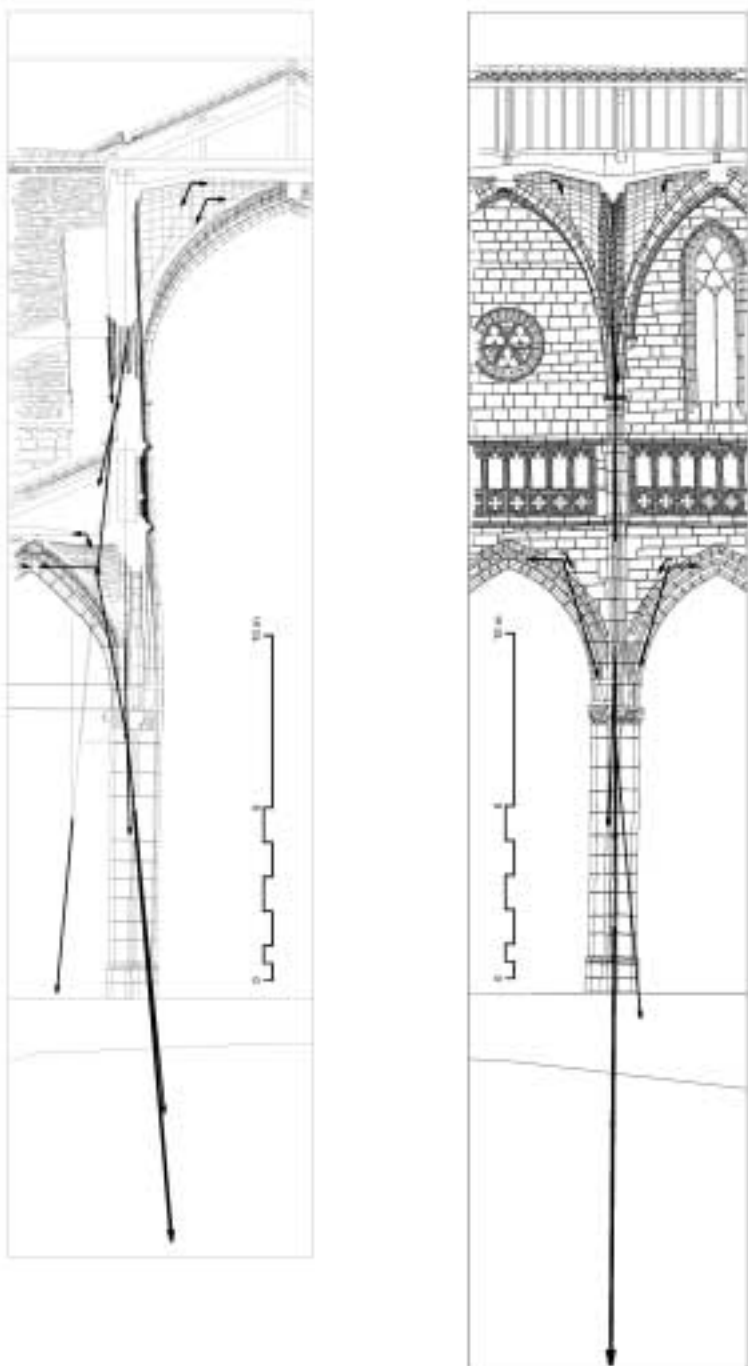
Las imágenes 500-a y b muestran las líneas de empujes obtenidas para describir el fenómeno. La primera da la sección transversal

Imagen 500. Estudio de cargas en el cuarto pilar norte de la nave central

- a. Sección transversal de la nave mirando a este
- b. Sección longitudinal de la nave central mirando al norte

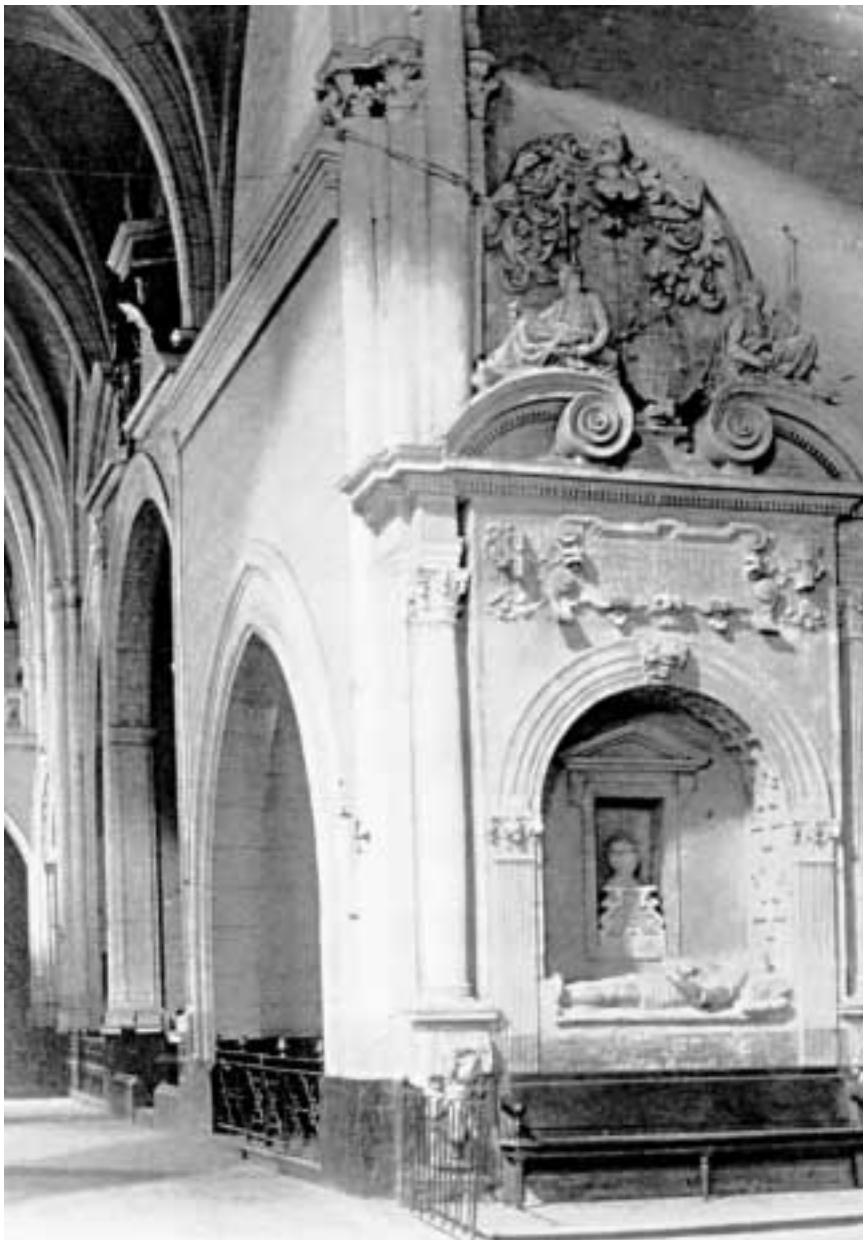
Imagen 504. Capilla de Santa Victoria, con su arco apuntado, detrás del arcosolio adosado a la pilastra de esquina entre el transepto y la nave lateral norte, antes de las restauraciones de la década de 1960. Archivo Municipal de Vitoria. Ref: GUI-VI-17.17

Vamos a estudiar el problema de la capilla de Santa Victoria (ver imagen 504), donde se hace más patente y fácil de comprender –aunque revisando el cálculo y la construcción de la sección 23 se obtienen conclusiones similares–. La capilla se abre desmontando el muro de cierre norte debajo del contrafuerte que apea el segundo arco perpiño de la nave norte de transepto.

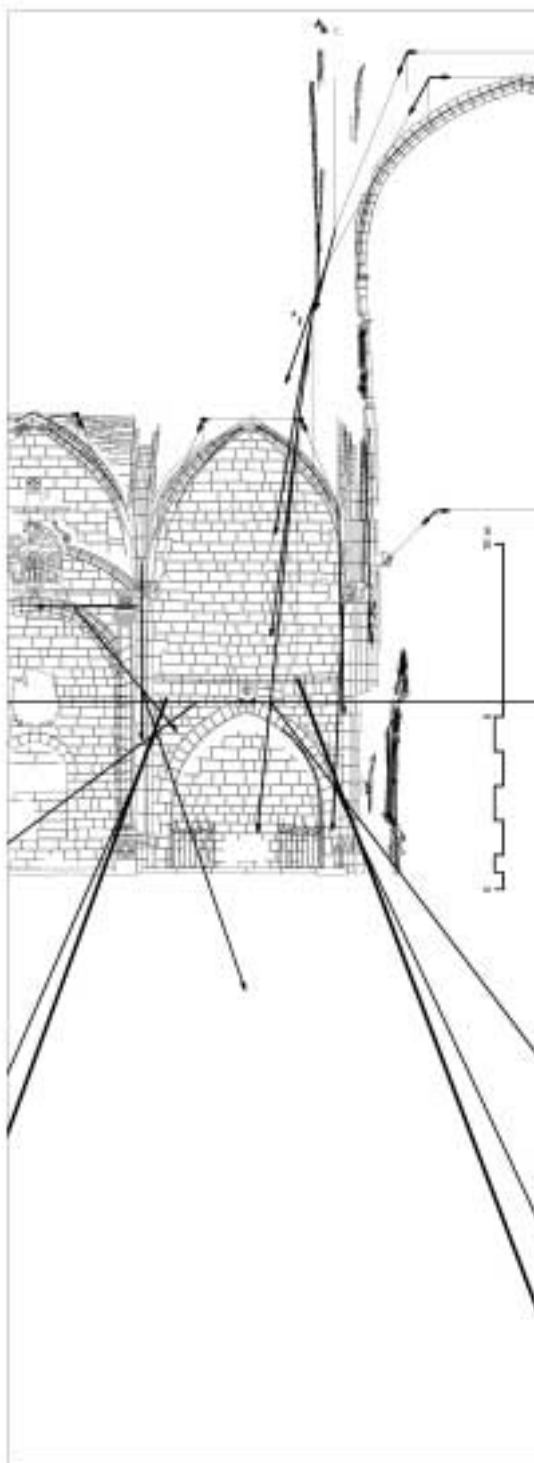
Afortunadamente, la capilla tiene poca altura y la tremenda inclinación de los empujes que produce está lo bastante cerca del cimiento como para permitir su “entrada” en la sección resistente. En la imagen 505 se puede comprobar el descenso de la resultante de los pesos de la parte alta de la nave del transepto y cómo, de manera similar a la sección del pilar de la nave, este esfuerzo se convierte en una carga puntual muy cerca de la clave del arco de la capilla. Probablemente debido a que no se trata realmente de un arco sino de una bóveda de cañón de la misma anchura que la capilla, y también a que la resultante viene aplicada en una sección ancha –la del propio muro– que sobremonta a la bóveda de la capilla, muy grueso por formar parte del

Imagen 505. Estudio de cargas en el quinto tramo de la nave lateral norte, sobre la capilla de Santa Victoria

Este mecanismo de descarga es el que detectan las grietas formadas tanto en este paño de muro –junto a la pilastra del

transepto, a la derecha de la imagen 505–, como las que se muestran en las imágenes 501 y 503, que corresponden al muro medianero de las capillas del lado norte. Es posible incluso que el propio arco formero haya sido el responsable de descargar al muro en los dos casos –y sobre los arcosolios del sur, sección 23–, lo que viene indicado porque el sistema de grietas formado es tal que el arco formero se desgaja del muro de su tímpano en la parte de sus arranques porque sufre una apertura.

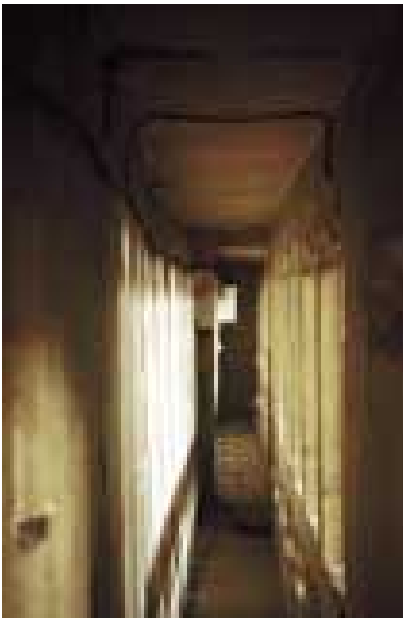
De modo similar al problema estructural y constructivo descrito para el pilar del cruce-ro, se producen en todo el recorrido del triforio una serie de desajustes muy acusados en las zonas donde, por otros motivos, los movimientos de la Catedral se magnifican. En la imagen 506, interior del triforio en el muro oeste del transepto sur, se aprecia la diferencia de inclinaciones de los distintos cierres, así como los extraños enjarjes del requiebro sobre la pilastra de la nave sur –ver capítulo de evolución estructural–.

Imagen 506. Interior del ándito del triforio en su tramo oeste de la nave sur del transepto. Se aprecia la inclinación de los distintos tramos y el escalonado del muro de cierre exterior –a la izquierda– provocado por el replanteo de la obra al nivel del triforio

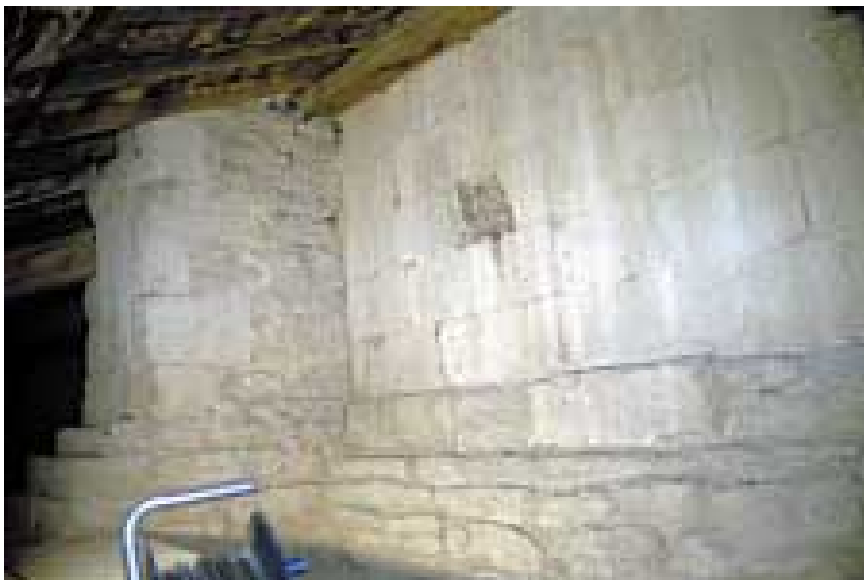
En la imagen 507 se acusa otro de los temas graves que se encuentran en la construcción de la Catedral. Corresponde al interior del camaranchón sobre la nave lateral sur y muestra un contrafuerte, en el centro, y la pantalla exterior del triforio, al fondo. Están contruados con distinta técnica y adosado el contrafuerte a la sillería del triforio, sin enjarje. Esto bien puede ser una cuestión de técnica constructiva –justificada por la delgadez del muro del triforio que le impide casi cualquier unión con otras fábricas–, aunque compromete también problemas de fases históricas de ejecución. La segunda cuestión importante es la relación

Imagen 507. Exterior del muro de cierre del triforio sobre la nave sur y contrafuerte adosado de gran canto. Se ven las hiladas recrecidas sobre los muros de cierre de las naves laterales, también formados en dos etapas constructivas

de ambas construcciones con el muro inferior, que aparece desnudo, ejecutado en mampostería de regular factura con una relativamente buena trabazón entre las bases del muro y del contrafuerte. Esto quizá indique la congruencia general de la estructura superior con la inferior, pero contando con que aquélla se ejecuta en sucesivas fases y con múltiples refacciones, mientras que ésta se desarrolla unitariamente.

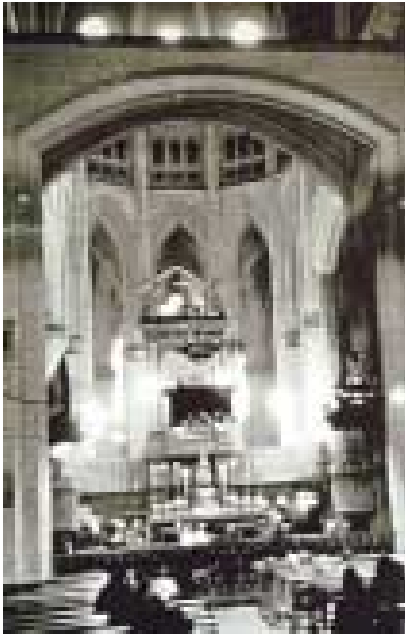
508

En distintos momentos de fechas posteriores al siglo XV, se dispusieron los arcos de contrarresto de las deformaciones que debían ya padecer los pilares de las naves. Tradicionalmente se llama a estos arcos “del miedo”, pues fue el temor de una ruina de las bóvedas superiores el que determinó su construcción. La secuencia histórica de la construcción de estos arcos comienza en el siglo XVI, pero faltan datos tanto documentales como estratigráficos para fijar las fechas concretas. (Ver imagen 508) Pero creemos que estos arcos se construyeron ya con el templo prácticamente estabilizado, siendo innecesarios. La eliminación de los arcos de la nave principal por el arquitecto J. M. Lorente y su sustitución por unos ineficaces “tirantes del miedo” podría probar esta inutilidad de modo patente para el caso de la nave central —es distinto el caso del transepto por los problemas

Imagen 508. Arcos codales de la nave central antes de su desmontaje en las restauraciones de la década de 1960. DFA. Archivo del Territorio Histórico de Álava. Fondo: López de Guereñu. Nº 3975

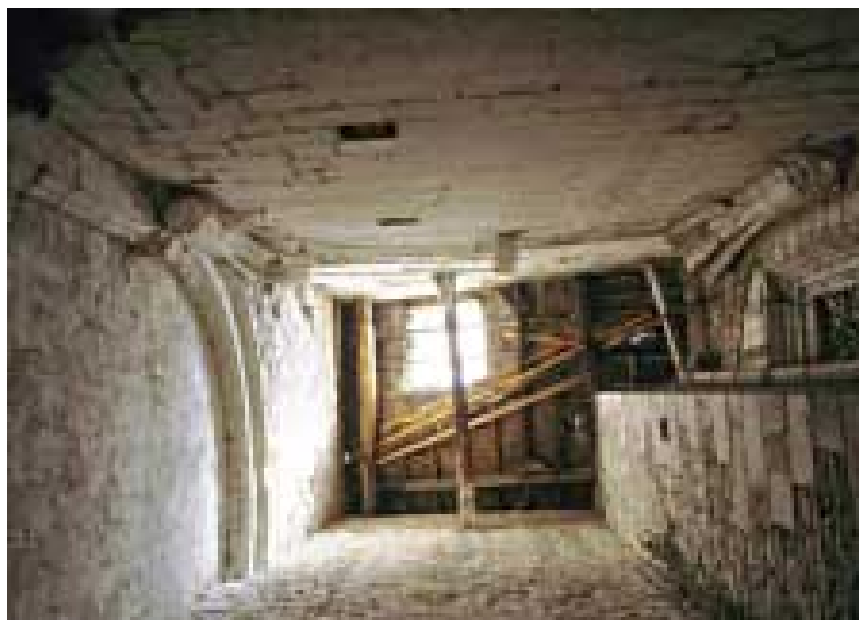
En el quinto tramo de la nave lateral sur se encuentran los restos de la que fue capilla de los Reyes, destruida tras un pleito que determinó que su construcción ponía en peligro la estabilidad del crucero de la Catedral (ver imagen 511). La secuencia, ya explicada, comienza con la destrucción del apoyo del contrafuerte del segundo peripiaño de la nave sur del transepto para abrir

Imagen 511. Interior de la demolida capilla de los Reyes. Se ven los arranques de las bóvedas demolidas y, a la izquierda, el arco que se abría hacia la nave sur cortando la línea de empujes del contrafuerte entre el segundo y el tercer tramos del brazo sur del transepto, luego embebido en el refuerzo del muro medianero, parte inferior de la foto

el arco de entrada a la gran capilla. Es intervención simétrica de la de Santa Victoria, pero de mayor amplitud y gravedad, pues aquí el corte fue radical, eliminando el muro en toda su altura hasta el arco fornero.

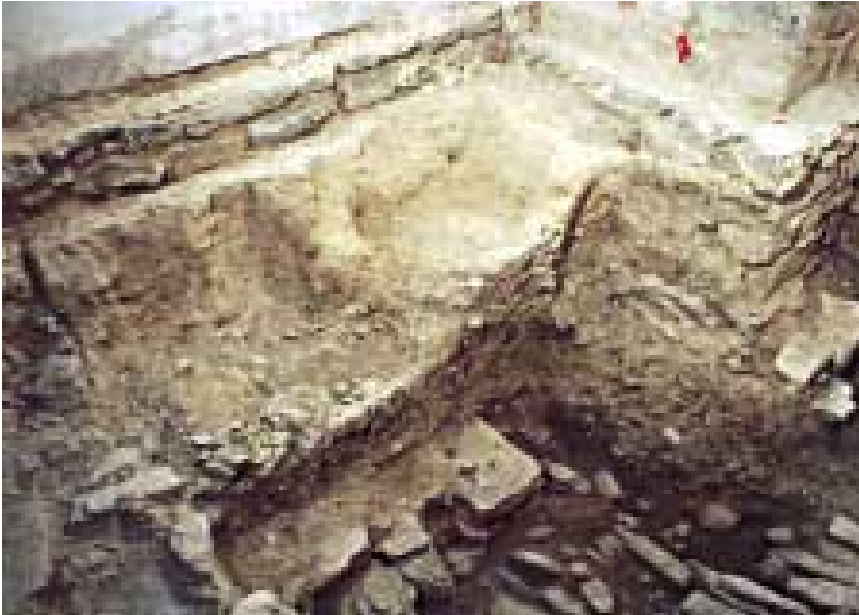
Imagen 512. Cimiento del refuerzo del muro medianero de la capilla de los Reyes y el transepto, asentado sobre un relleno de tierras por encima del resto del cimiento del antiguo muro de cierre

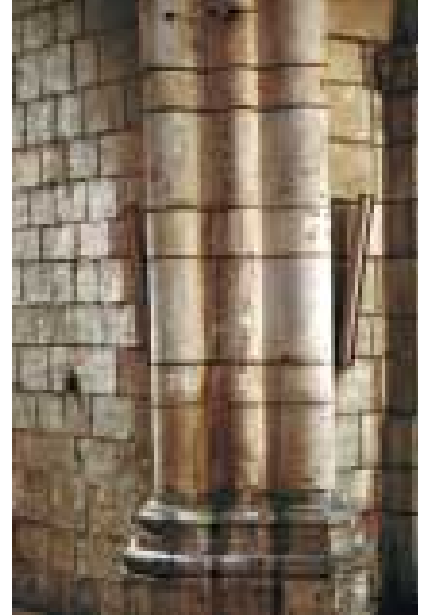
Este asiento de la masa del muro y de su cimiento tiene dos efectos. Por un lado, provoca la concentración de tensiones en la pilastra de esquina entre la nave sur y el transepto, con la aparición de fisuras de componente vertical (ver imagen 513) probablemente debidas a una sobrecompresión de los sillares que forman el forro exterior de la pilastra. Por otro lado, provoca un giro del propio muro hacia el oeste, que se suma al provocado por el machón de Santa Ana, convirtiendo a todo el flanco occidental del transepto sur en la zona más inestable y en riesgo de la Catedral.

Imagen 513. Pilastra de esquina entre la nave lateral sur y el transepto, en la zona de la capilla de los Reyes. Se aprecian las fisuras verticales producidas en los sillares, probablemente por concentración de esfuerzos de compresión debida al asentamiento plástico del muro reforzado en la capilla

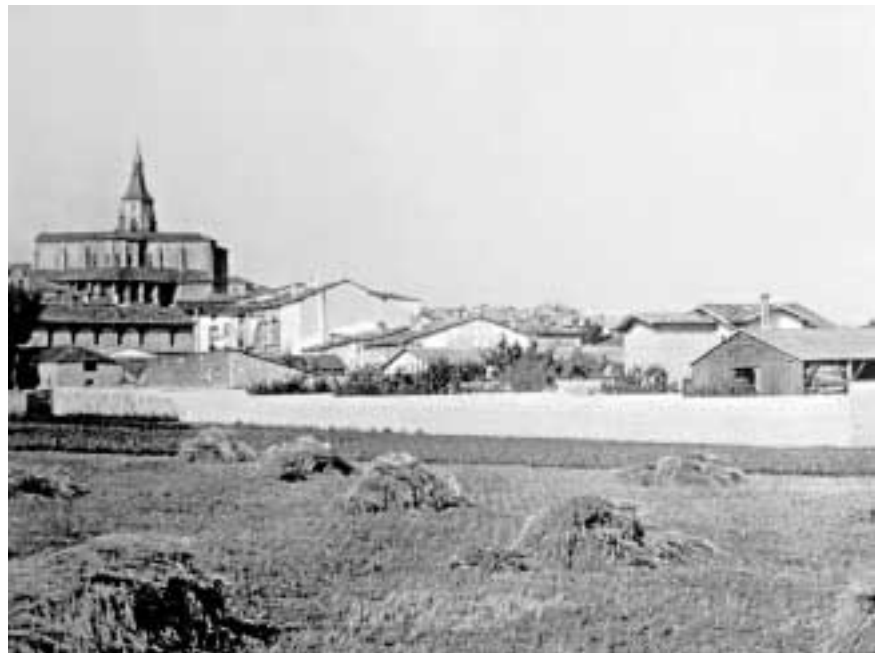
El último problema es histórico, y consiste en la apertura de los vanos de los dos primeros tramos en la anterior restauración. Se ve en la imagen 518 que esos ventanales no existían a mediados del siglo XX. El efecto que su apertura ha significado es un debilitamiento mayor de la estructura. El argumento que lo explica sería el siguiente: la apertura de los ventanales pseudogóticos con los que en las obras de la década de 1960 se imita a los únicos que había —los inmediatos al crucero, que son los de sillería, pues los de restauración son de mortero imitando esa sillería—, provoca

la pérdida de la escasa rigidez transversal que los muros podían tener y que contribuiría a resistir los esfuerzos de dirección norte-sur aplicados por las bóvedas. Este empuje es insuficientemente contrarrestado por el contrafuerte de la esquina nor-oriental, debido a su gran esbeltez. La fractura del muro y su debilitamiento por la apertura de los ventanales hace que ya sea muy deformable ante la componente del empuje en dirección este-oeste, con el consiguiente giro y el desgajamiento de la bóveda del transepto que hemos visto.

Imagen 518. La Catedral vista desde el este en una foto histórica, anterior a la apertura de los vanos del muro oriental del transepto y de su hastial norte.
DFA. Archivo del Territorio Histórico de Álava. Fondo: López de Guereñu. Nº 4241

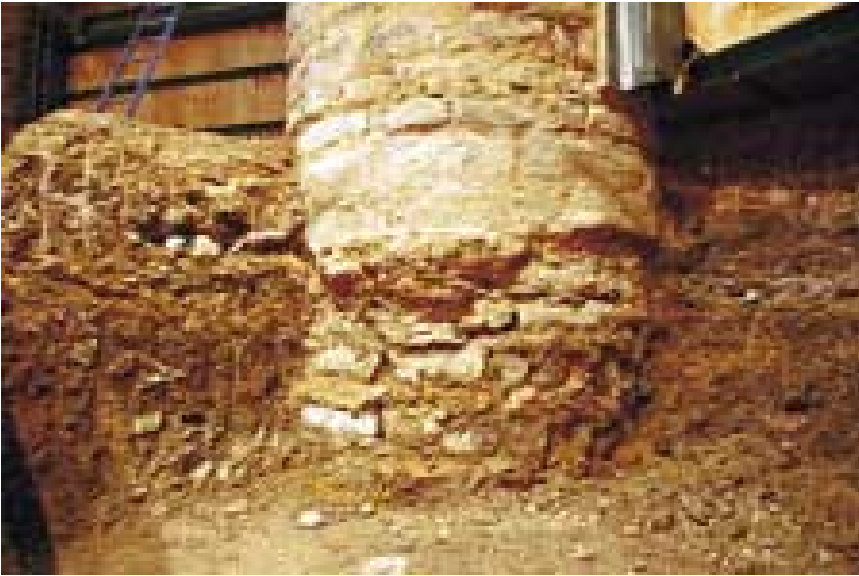
Imagen 519. Cimiento de un pilar del presbiterio descubierto en la excavación arqueológica de la girola. Se aprecia su construcción mediante lajas de caliza margosa y juntas muy anchas de mortero altamente plástico, con la aparición de una fisura horizontal, posiblemente debida al giro del cimiento

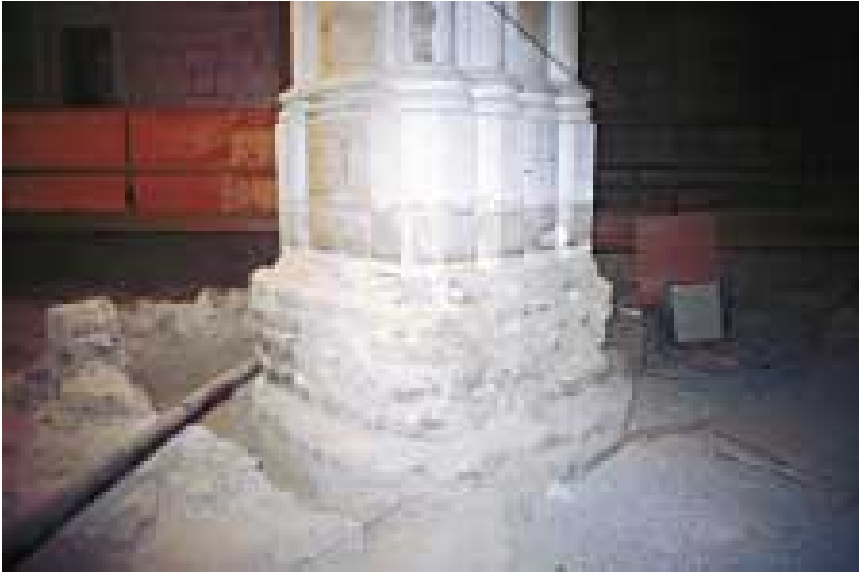
Imagen 521. Cimiento del primer pilar norte de la nave central, bajo el coro, bien aparejado con lajas de caliza y juntas de mortero, y bien apoyado en la roca sana, cortando para ello los restos de construcciones anteriores

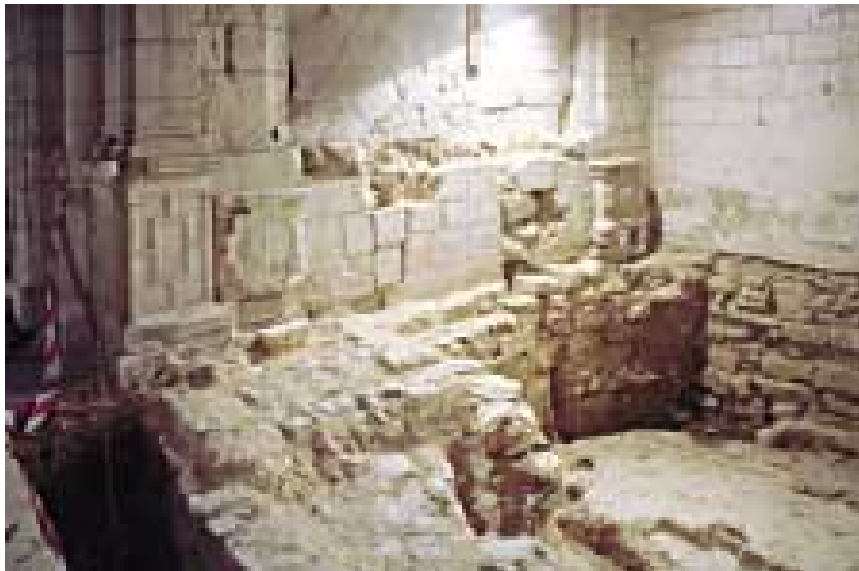
Imagen 522. Cimientos de la capilla de San Bartolomé. En primer plano el cimiento del muro de cierre sur de la nave, desmontado para abrir la capilla. Detrás, el aglomerado de cimientos distintos debidos a diferentes momentos de uso de la Catedral y la capilla

(Ver imagen 522). En primer plano en la foto se ve el cimiento del muro de cierre de la nave sur, cortado para abrir la capilla de San Bartolomé, a la que pertenece la cimentación que se ve al fondo, irregular y hecha en múltiples fragmentos de distintos momentos. La de la nave, cortada además por la ejecución de una tumba, presenta una técnica de lajas de caliza margosa local, de pequeño tamaño y aparejadas sin mucho cuidado y con gruesas juntas de mortero para formar dos hojas exteriores que encofran un relleno de mortero y bolos más inconsistente. Es un cimiento suficientemente grueso, bien aparejado y ejecutado para no tener problemas de giros o asentamientos de los muros o botareles que descansan en él. Sin embargo, el problema podrá venir, nuevamente, de la dañina acción de los que se enterraron en las capillas de

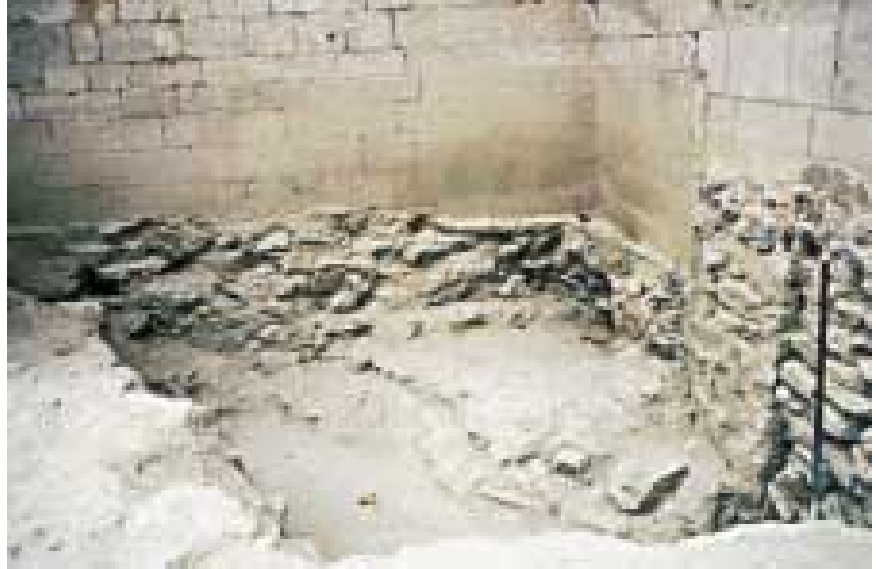
Imagen 523. Cimiento del muro de cierre sur del tramo tercero de naves, cortado para la ejecución de una pequeña capilla funeraria exterior a la iglesia

la iglesia, pues llegan a cortar completamente la continuidad de los cimientos para hacer su tumba, y esto sí debilita seriamente su comportamiento al impedir la absorción de empujes horizontales de ciertas direcciones y su posible compensación, por ejemplo a un lado y otro de un botarel. En la imagen 523 se ve este problema al exterior del tercer tramo sur, junto a la capilla de San Bartolomé, a la derecha. El botarel ha pasado a formar parte del cierre de esta capilla y su cimiento ha sido cortado a paño del muro de cierre y de su esquinazo con el botarel, cuando originalmente parecía tener la anchura del muro más este estribo exterior, solución lógica para evitar posibles inestabilidades laterales ante el empuje de los arbotantes.

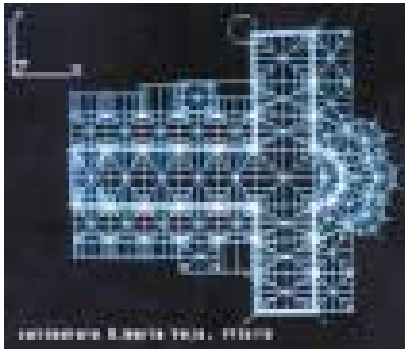
Imagen 524

deformación y fisuración presente (Ver imagen 524). Se ha querido de este modo afrontar el cálculo sin complicarlo inicialmente con las problemáticas inherentes a la efectiva configuración deformada del edificio y renunciando en primera instancia a formular hipótesis sobre la estructura original de la construcción. El modelo así obtenido ofrece una ayuda a la comprensión del comportamiento de la estructura y establece los límites para una sucesiva fase de investigación.

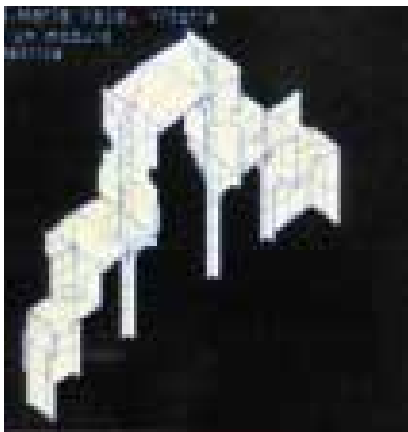
Imagen 530

A falta de datos documentales precisos algunas indicaciones pueden ser recabadas sólo de la observación visual de la estructura: en correspondencia con cada pilar se observa un escaso enjarje entre los sillares del mismo y los del cierre (ver imagen 530). Este hecho, si no puede ser una confirmación cierta de una realización por tramos, es en cualquier caso la traza de una ejecución en momentos distintos de los pilares y del cierre.

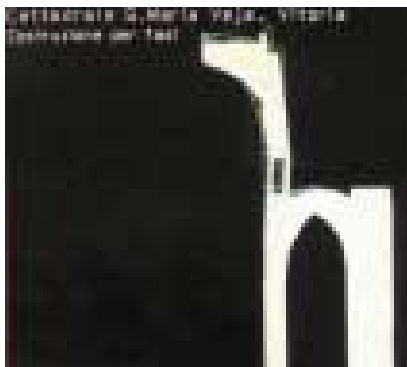
Imagen 538

De los resultados obtenidos surge como más probable la construcción por tramos verticales con la realización final de las bóvedas. El último modelo, finalmente, (ver imágenes 533-537) llega a mostrar una configuración deformada muy similar a la actual, aunque de menor entidad. (Ver imagen 538)

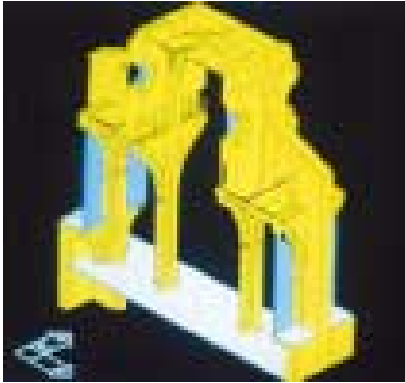
Imagen 551

Tras realizar el análisis en la bóveda de la nave central, apreciamos que sus condiciones son muy equilibradas y del orden de la mayoría de las Catedrales Góticas. Los empujes horizontales y verticales están compensados, siendo los últimos mayores, lo que beneficia a la estabilidad del conjunto, como se aprecia en la imagen 551.

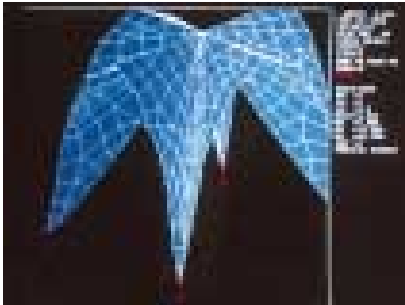
Imagen 552

El único lugar en el que se aprecian tensiones elevadas es el lugar donde las bóvedas se unen con los pilares, alcanzándose una tensión equivalente SIGE de 17 kg/cm^2 (ver imagen 552), tensión ésta que no excede tampoco las tensiones encontradas en otras catedrales de características semejantes. La trayectoria de las fuerzas de compresión que actúan sobre la bóveda se dirigen hacia los pilares de forma uniforme, y no siguiendo la traza de la nervadura como antiguamente se presuponía.

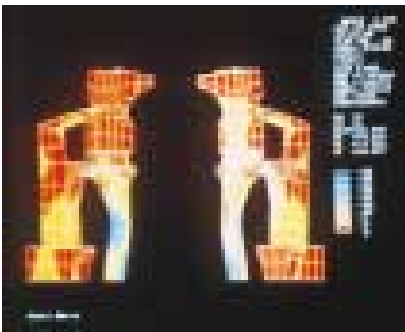
Imagen 553

En la imagen 553, podemos observar claramente que la tendencia a la deformación del modelo coincide plenamente con el estado real de la Catedral, los pilares están pandeados hacia el interior de la nave, el claustorio aparece desplazado hacia el exterior y la clave de la bóveda claramente hundida. Una gráfica generada permite evaluar en centímetros la deformación del pilar y su extensión hasta la cubierta (23,75 m). Destaca la curiosa forma en S del gráfico en la que se aprecian las dos máximas deformaciones a la altura de los pilares y del claustorio, siendo la deformación de los pilares más destacada, aunque visualmente la del claustorio pueda parecer mayor, ya que entre ambas aparecen unos 40 cm.

Es importante reseñar que las deformaciones aquí mostradas no coinciden cuantitativamente con las de la Catedral, aún mayores, pero sí que es cierto que cualitativamente se aproximan con bastante exactitud. No hay que olvidar que este análisis se basa en un estado homogéneo del conjunto piedra-mortero, y que la inconsistencia de estos materiales, las grietas, los rellenos, etc, hacen que con toda seguridad el modelo real se encuentre en peor estado que el modelo simulado.

La misma imagen 553 muestra el mapa de tensiones SIG3, que representa las tensiones en dirección vertical. El fuerte pandeo de los pilares hace que en ellos se alcancen tensiones próximas a 30 kg/cm^2 .

Las fuerzas horizontales se muestran en dicha imagen, en la que se comprueba cómo sobre la bóveda de la nave lateral aparecen fuerzas de tracción y compresión que dañan gravemente la bóveda alcanzando las tensiones horizontales en este punto, valores próximos a los 20 kg/cm^2 . Una de las causas de estas altas tensiones en la bóveda de la nave lateral, radica en la excesiva horizontalidad del arbotante que se apoya sobre el contrafuerte que a su vez

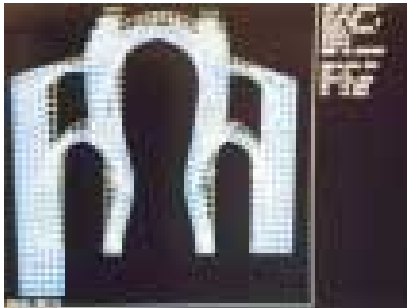
Imagen 556

El resultado final aparece reflejado en la imagen 556, en la que se aprecia claramente la tendencia a la deformación de la sección transversal. Es importante destacar la diferencia de cota sobre la que se asientan los contrafuertes más externos. Al aumentar éstos para permitir la colocación de los arbotantes, el contrafuerte de la izquierda aparece demasiado largo y esbelto, lo que provoca su fácil deformación ante el empuje de la nave, arrastrando el conjunto y provocando una asimetría en la sección que anteriormente no existía y que en la actualidad podemos apreciar perfectamente en la Catedral de Santa María.

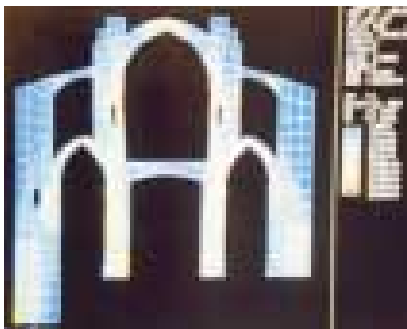
Imagen 557

- Sección transversal con arcos codales. Sin duda alguna fue el excesivo pandeo de los pilares lo que motivó que se añadieran en la nave principal unos arcos codales, tal y como se muestra en la imagen 557. El estado tensional del edificio mejora de una manera muy notable: se frena el progresivo pandeo de los pilares, se distribuyen mejor las cargas y el engrosamiento de los pilares dota al conjunto de una mayor seguridad.

Sin ser una actuación profunda, ni estéticamente brillante, hay que reconocerle una mejora estructural del templo, tal y como se muestra en la misma imagen 557, en la que se aprecian unas tensiones equivalentes,

SIGE, próximas a los 18 kg/cm^2 frente a los aproximadamente 25 kg/cm^2 que aparecían en el modelo anterior.

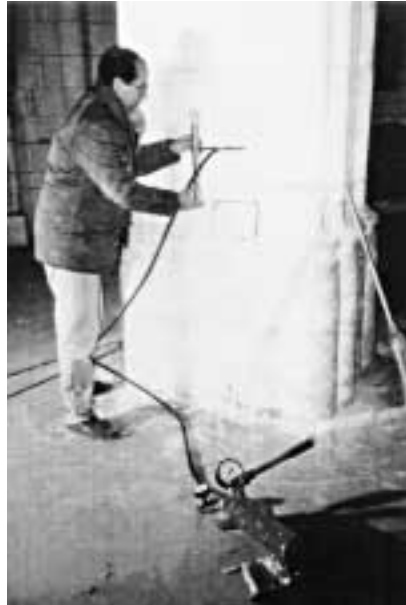
Imagen 560. Determinación del estado tensional T2

El resultado de los ensayos permite advertir la presencia de notables heterogeneidades en las tensiones del interior de la sección considerada, en cuanto que los valores medidos llevarían a una tensión media de unos 47 kg/cm², no justificada por el esfuerzo normal presente en el pilar, cuyo valor medio de tensión calculado es inferior a 22 kg/cm². Teniendo en cuenta entonces el efecto de flexión producido por la deformación, debemos decir que éste habría debido producir una distribución de las tensiones opuesta respecto a la medida en el ensayo, con tensiones mayores hacia el centro de la iglesia y no hacia la nave lateral.

Los valores medidos encuentran sólo una justificación: la sustitución de los sillares de piedra efectuada en el pasado, de la que existe testimonio fotográfico en cuanto se refiere a las intervenciones de los años 60, pero que no se puede excluir que pudiera haberse producido también en otros tiempos, ha llevado a una distribución no homogénea de las tensiones presentes en la sección, con los sillares sustituidos prácticamente sin carga y los sillares originales (o más antiguos) notablemente cargados.

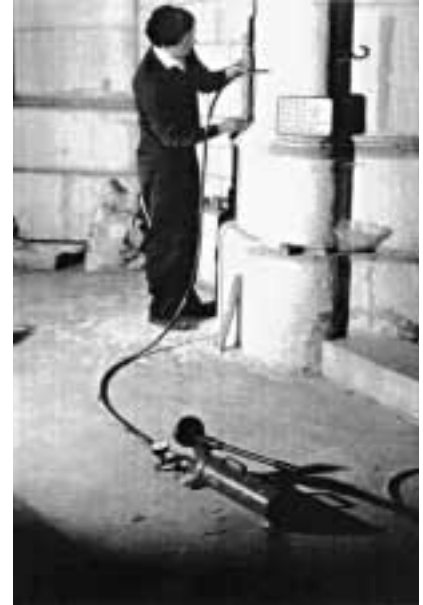
Imagen 561. Determinación del estado tensional T6

Los valores de la tensión de trabajo medidos han resultado ser de 14 kg/cm² y 34 kg/cm², no siendo posible tampoco en este caso confrontarlos con los valores de tensión calculados por las probables variaciones sufridas por las secciones a causa de la sustitución de los sillares.

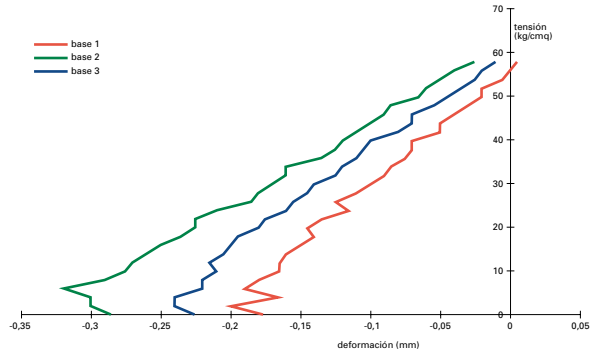
Examen del estado de tensión T1

En la pared izquierda del transepto se ha efectuado un ensayo de fractura con el gato plano, a la altura aproximada de una persona. El ensayo ha afectado tan sólo, obviamente, a la porción del muro constituida por los sillares de piedra. El valor de la tensión medida es de unos 36 kg/cm², decididamente más alto que el resultante del cálculo. La mayor sollicitación tensional puede estar justificada por la mayor rigidez de la pared de sillares respecto al macizo del muro, causa ésta que, como ya se ha mencionado, puede haber provocado las deformaciones por inestabilidad descritas en el capítulo anterior.
