**CATEDRAL DE
SANTA MARÍA
VITORIA-GASTEIZ**

Plan Director de Restauración

4.2.2 ANÁLISIS DE LAS DEFORMACIONES Y LESIONES ESTRUCTURALES

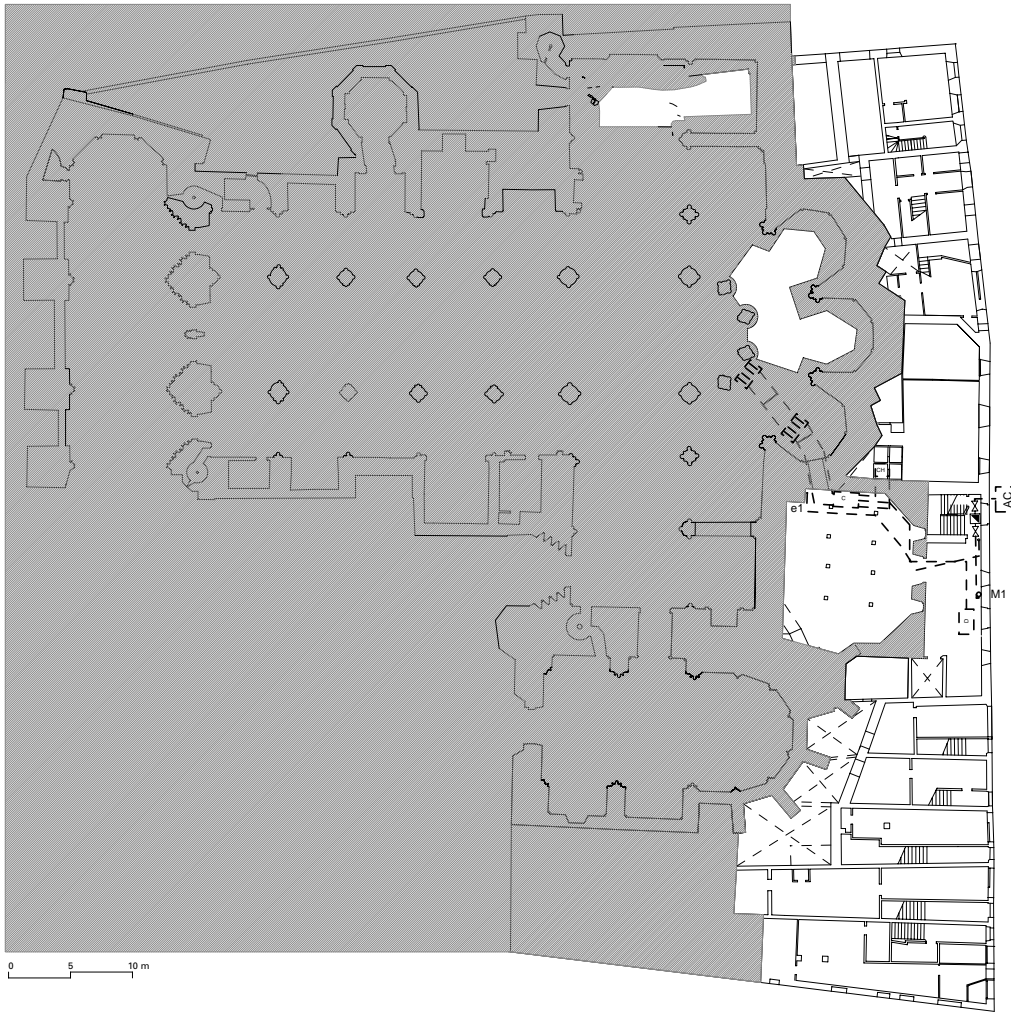
Toda esta instalación carece de tomas de tierra y medidas de protección frente a sobretensiones en la línea o a sobrecargas de la propia instalación, de modo que constituye una fuente potencial de riesgo de incendio en las zonas –como la propia Sacristía– donde la estructura y buena parte de los acabados son de madera.

Por otro lado, la instalación no se extiende, ni con mucho, a todo el edificio, quedando grandes zonas del mismo carentes de iluminación y de posibilidad de utilizar equipos eléctricos de cualquier tipo.

En definitiva, las instalaciones son muy deficientes, no se aprovechan para la funcionalidad del edificio, ni en su estado actual ni en su posible uso futuro de espacio visitable. Deberán ser todas eliminadas y sustituidas por otras de mejor calidad y eficacia.

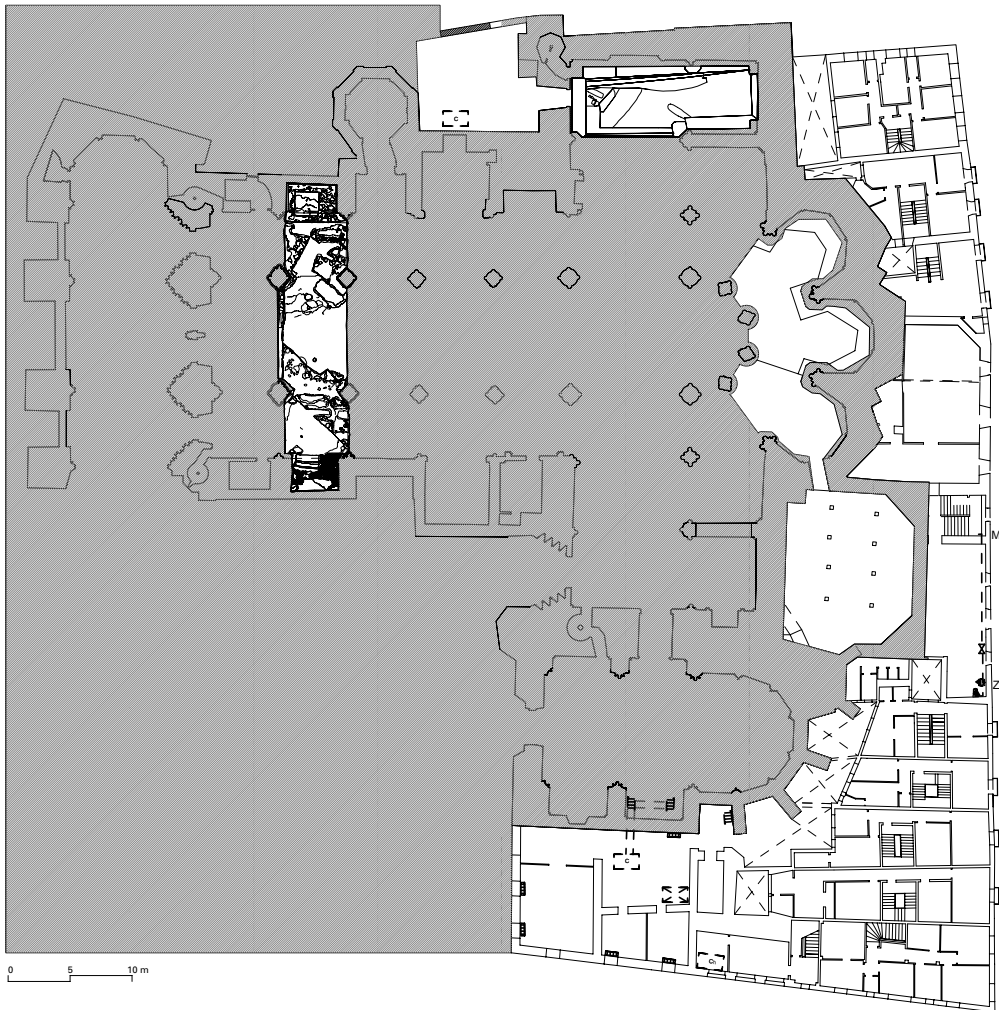
Básicamente se encuentran tres núcleos de instalaciones sanitarias: el primero se localiza junto a la Sacristía Mayor y está dotado de cuatro cabinas de servicio y lavabos; el segundo, en el vestíbulo de entrada a la sacristía de Beneficiados, dotado con dos cabinas y lavabos; y el tercero, en la planta intermedia del edificio del Cabildo, en los locales cedidos a la Asociación de Adoración Nocturna, es un aseo convencional.

En todos ellos sólo se dispone de agua fría, pues no hay en la Catedral ninguna caldera de agua caliente sanitaria. La evacuación de aguas residuales es también muy precaria, pues no se encuentran arquetas suficientemente grandes en la base de las bajantes. De hecho, en los aseos de la sacristía de Beneficiados ni siquiera hay tal arqueta, vertiéndose las aguas a una atarjea de fábrica que las conduce a otra similar en el exterior, en el cantón de Santa María, al norte de la Catedral.

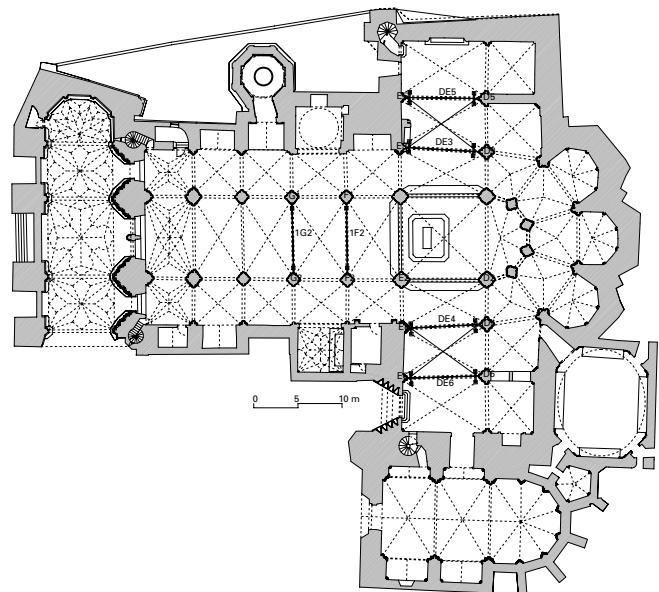
Imagen 582. Situación de los pórticos provisionales de acero para acodamiento de los pilares 3º y 4º de la nave y atirantado de las bóvedas del crucero

por introducir entre los pilares un codal provisional de tubo de acero, colocado al mismo nivel que el centro de los empujes de las naves laterales. Este elemento tiene sus extremos regulables para que pueda ponerse en carga y se apoya en sus extremos en dos pies extensibles que llegan hasta el suelo de la Catedral. En el transepto, se ha observado una fuerte deformación de los muros occidentales, a la altura de la línea de los empujes de las bóvedas, en el lado en que estos empujes no están contrarrestados por los muros de las capillas. La estructura de contrarresto de los empujes está formada por dos tubos de acero; el primero, más bajo a la misma altura que el colocado en la nave acodalando los empujes de las bóvedas de las capillas y de las naves laterales; el segundo a la altura de la línea de empujes de las bóvedas superiores, atirantando estos empujes. Este elemento, al igual que el descrito para la nave, tiene sus extremos regulables para que pueda ponerse en carga y se apoya en sus extremos en dos pies extensibles que llegan hasta el suelo de la Catedral. Con el objetivo de poder absorber fácilmente la irregularidad de la construcción y de la puesta en obra se ha previsto la introducción, en los extremos de los puntales y de los atirantamientos, de un apoyo elastomérico armado capaz de permitir pequeñas rotaciones y giros de los pilares de contrarresto.

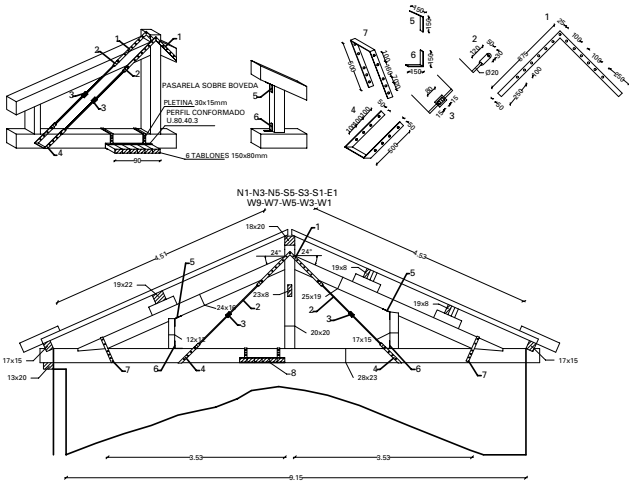
Imagen 589. Refuerzos de la cercha antigua sobre contrafuertes

3. Tirante: redondo, D = 20 mm de acero galvanizado, rematado en uno de sus extremos con una pletina de acero de 5 mm de espesor y de 120 x 50 mm, y en el opuesto con rosca para unión con tensor.

4. Tensor convencional de tirantes de D = 20 mm.
5. Pletina de acero galvanizado de E = 5 mm de espesor en forma de U para abrazar el tirante de la cercha de madera. Se fija con clavos autotaladrantes para madera de D = 8 mm, L = 120 mm. Y se une al tirante con pasador roscado de D = 20 mm.

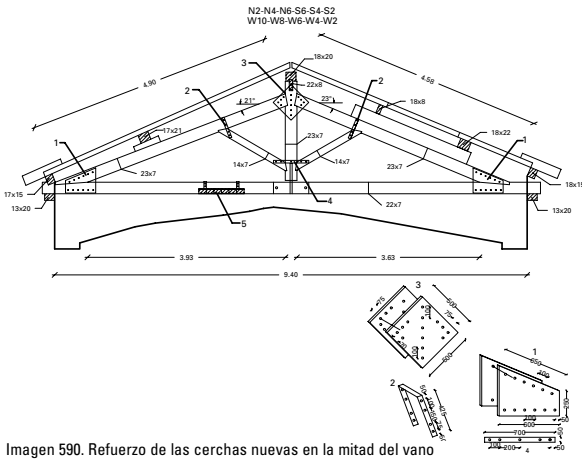
Imagen 590. Refuerzo de las cerchas nuevas en la mitad del vano

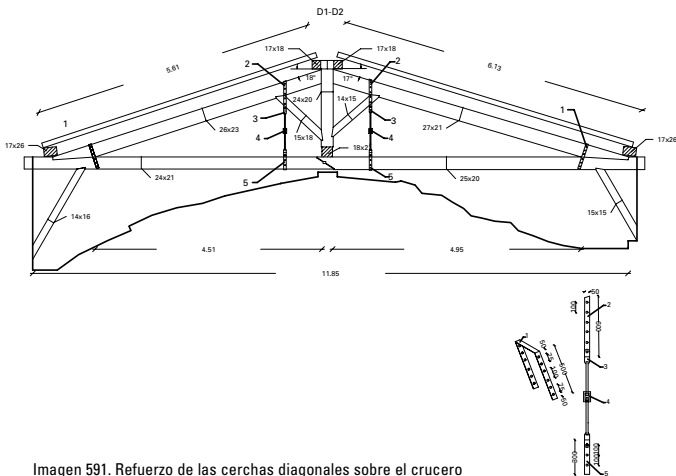
Imagen 591. Refuerzo de las cerchas diagonales sobre el crucero

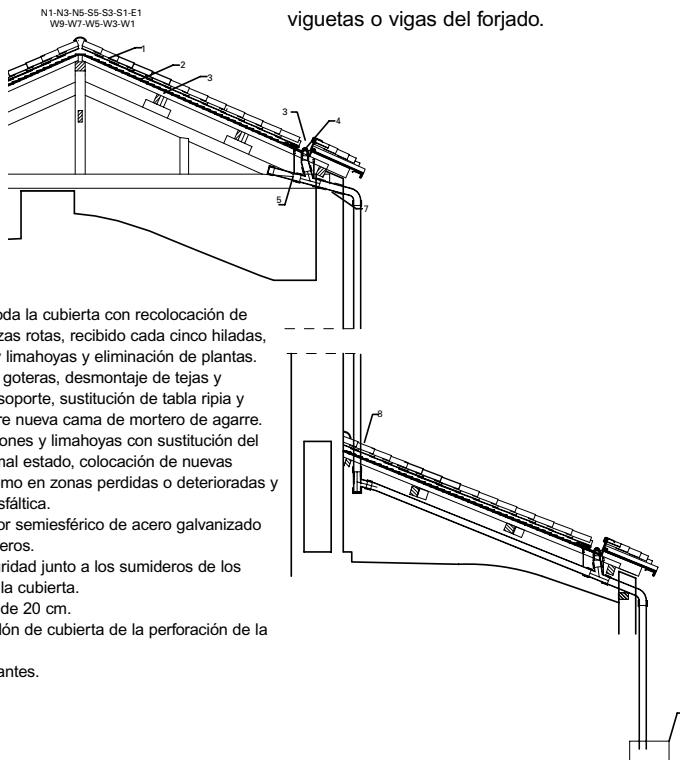
Imagen 593. Sección constructiva de la intervención propuesta en la cubierta y en el sistema de evacuación de agua

1. Corrido general de toda la cubierta con recolocación de tejas, sustitución de piezas rotas, recibido cada cinco hiladas, limpieza de canalones y limahoyas y eliminación de plantas.
2. Retejo de zonas con goteras, desmontaje de tejas y eliminación de mortero soporte, sustitución de tabla ripia y colocación de tejas sobre nueva cama de mortero de agarre.
3. Reparación de canalones y limahoyas con sustitución del soporte de madera en mal estado, colocación de nuevas láminas y patillas de plomo en zonas perdidas o deterioradas y eliminación de lámina asfáltica.
4. Colocación de colador semiesférico de acero galvanizado en la boca de los sumideros.
6. Rebosadero de seguridad junto a los sumideros de los canalones en aleros de la cubierta.
7. Perforación de muro de 20 cm.
8. Protección sobre faldón de cubierta de la perforación de la bajante.
9. Arqueta a pie de bajantes.

Se repasó la totalidad de la superficie cubierta, tal y como estaba configurada, limpiando los canales del tejado, sustituyendo las tejas rotas y colocando las movidas, limpiando y arreglando los canales y limahoyas y cogiendo con mortero de cal una de cada cinco hiladas y también las cumbres y limatesas. En las zonas donde la cubierta se encontraba muy deteriorada se desmontó el tablero de la cubierta, se recuperó el material en buen estado, y se recompuso la cubierta sustituyendo el material deteriorado incluido el entablado de ripia. Finalmente se colocaron ventanas practicables en los diferentes faldones de la cubierta.

Se repasó todo el sistema de evacuación de agua, de canalones y bajantes eliminando todos los elementos deteriorados. Las cazoleas de desagüe de los canalones se protegieron con una rejilla semiesférica y desde este punto todos los codos del sistema de bajantes se sustituyeron por un codo de PVC registrable. En las bajocubiertas se suprimieron todos los recorridos horizontales posibles creando nuevas bajantes para evitar la concentración de canales. Siempre que fue posible, conectamos las bajantes de pluviales con la red de alcantarillado.

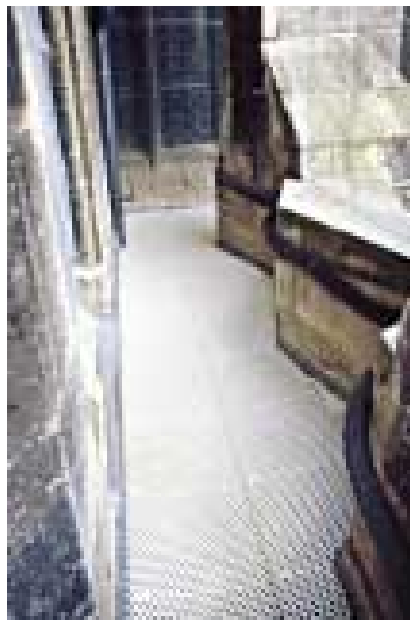
Imagen 595. Intervención en el pasillo de ronda

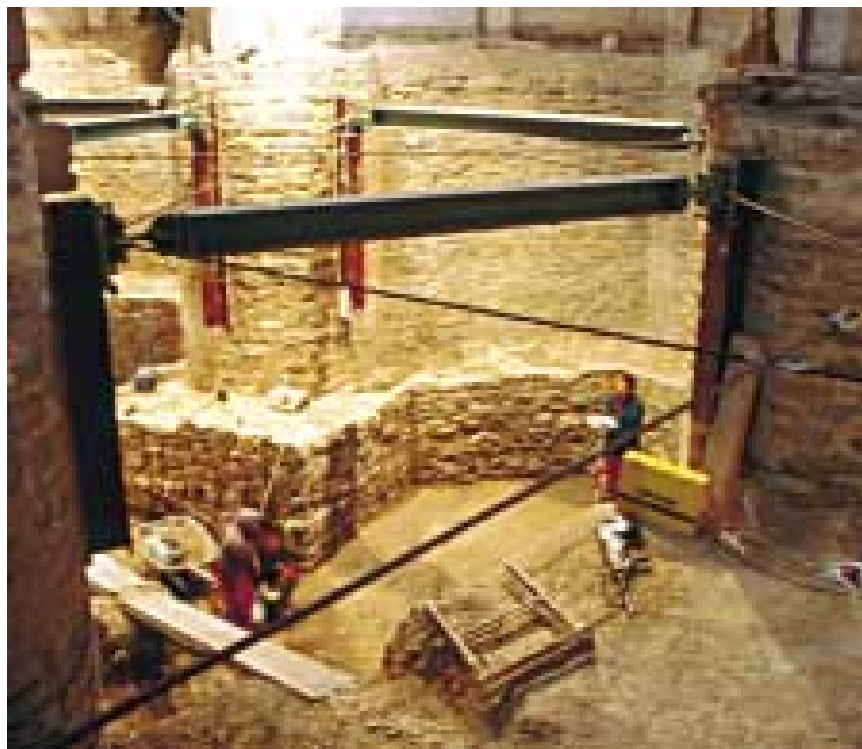
Imagen 603. Vista general del acodalamiento de los muros y de las cimentaciones descubiertas en las excavaciones arqueológicas

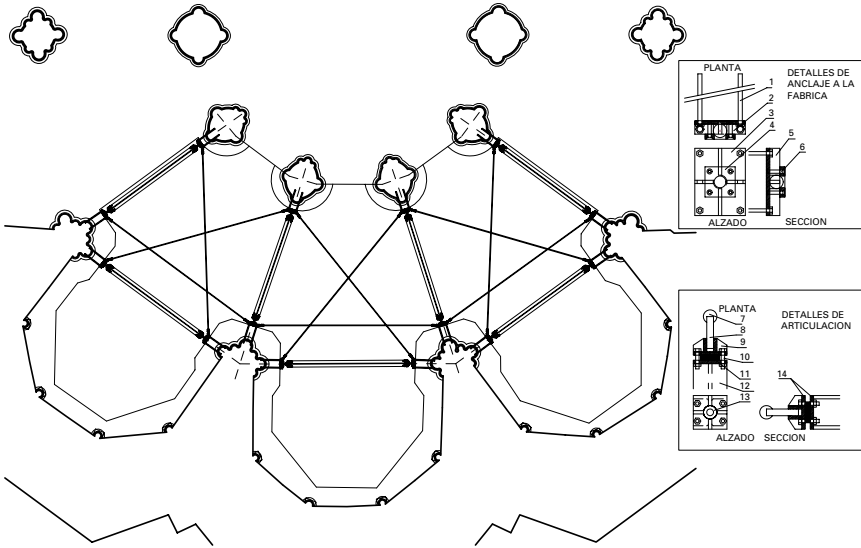
Imagen 604. Planta y detalles del acodamiento de los muros y cimentaciones descubiertas en la excavación arqueológica

12. Codal, perfil HEB 200 acero A52, soldado a chapa de asiento de acero A52, 20 x 20 cm, espesor 20 mm.
13. Tubo perforado con fresa y roscado, acero inoxidable, diámetro exterior 80 mm, interior 40 mm, longitud 80 mm.

14. Chapa de asiento de articulación, acero inoxidable, 20 x 20 cm, espesor 20 mm.

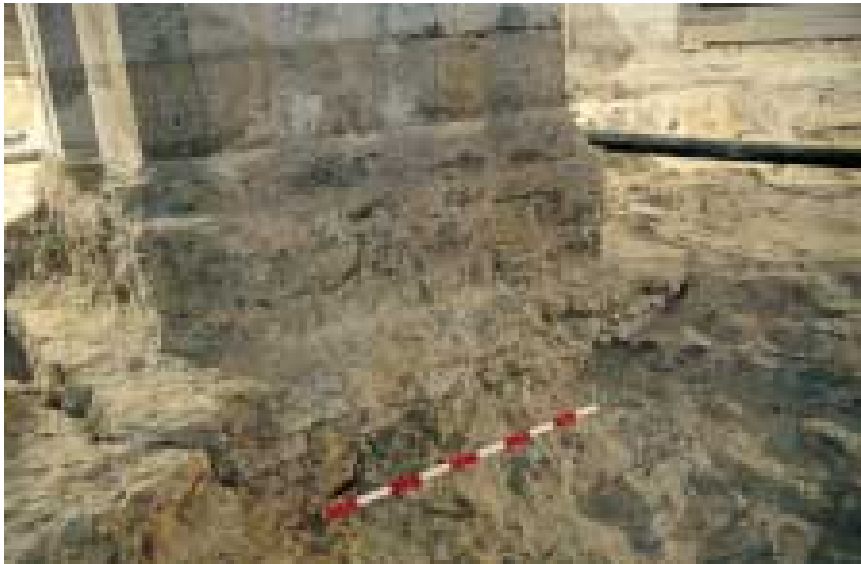
3

Imagen 3. Vista de uno de los pilares de los dos más próximos a los pies del edificio. Como puede apreciarse tiene un asiento muy bueno, con un cajeadado en la base

Como hemos indicado en otro lugar, se excavó este tramo precisamente para comprobar el estado de cimentación de cuatro de los pilares del templo y los resultados confirmaron, en algún caso, la sospecha que se tenía sobre su posible asiento defectuoso. No es el caso de los dos más próximos a los pies del edificio, perfectamente asentados, uno de ellos sobre la sólida estructura que hemos definido como iglesia nº 2 y el otro bajando de forma escalonada hasta la roca, en la que se talló incluso un cajeadado previo.

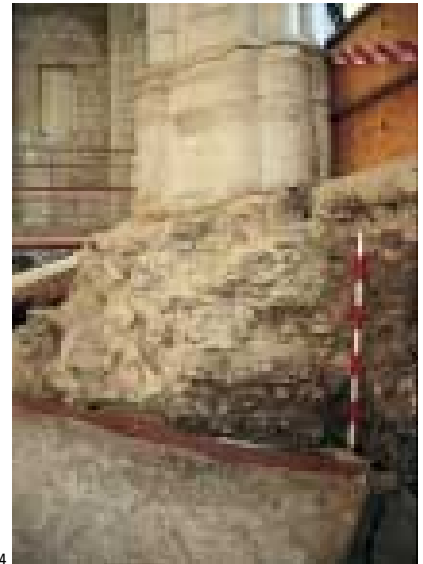
4

Imagen 4. Base de uno de los pilares orientales del segundo tramo de la nave, con una cimentación poco consistente

Los otros dos pilares, sin embargo, ofrecen una situación mucho más delicada. El del lado de la Epístola se acomoda parcialmente sobre las cimentaciones de la iglesia

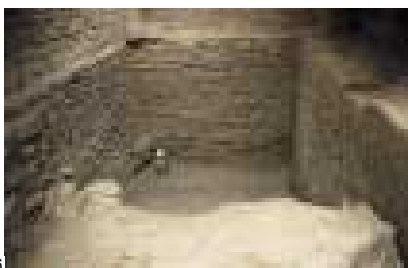
Imagen 5 Imagen del muro de grandes proporciones encontrado en la base del extremo septentrional del crucero. Este muro es el origen de algunos de los problemas estructurales de esta zona del edificio

ciones bajo el transepto norte como desde el exterior (desde el actual cantón de Santa María); esta enorme estructura tiene una orientación diferente a los muros de la Catedral, que se le apoyan. Estos últimos aprovechan la cara externa, pero no la interna del muro aquí descrito, adoptando de esta manera una forma en planta trapezoidal que motivará algunos de los defectos estructurales de esta zona del edificio. Su cara interior es una cara no vista por haberse practicado con el corte del propio cerro. Desconocemos su funcionalidad.

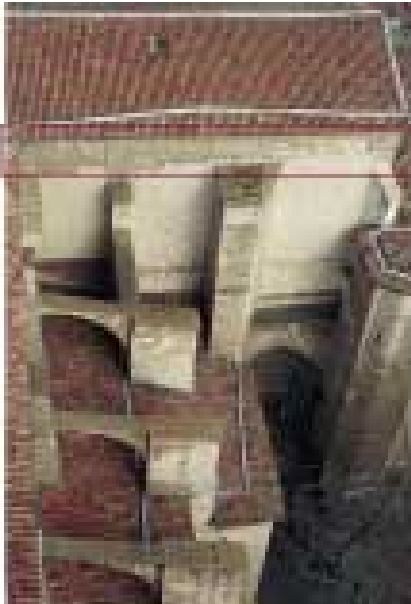
Imagen 39. Vista exterior (desde el oeste) del crucero meridional. En la parte alta del muro, se aprecia claramente el recrecido realizado en mampostería para soportar las cubiertas de madera y así aligerar el peso sobre las bóvedas

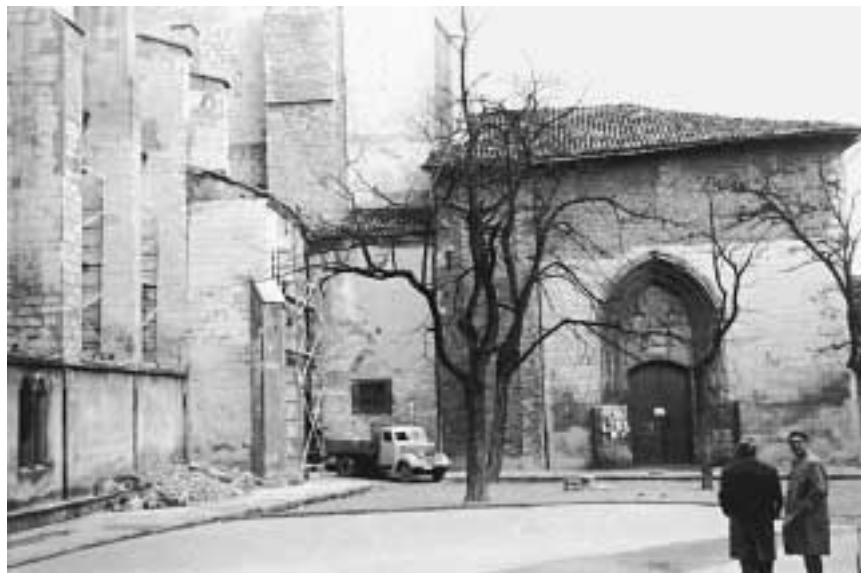
Imagen 41. Fotografía realizada en 1962, anterior al descubrimiento de la portada de Santa Ana. Se observa claramente el contrafuerte que se adosaba al crucero meridional, construido por el arquitecto Saracibar en 1856. (Archivo Municipal de Vitoria/Gasteiz. Autor: S. Arina. Ref: LFM-336-3(6))

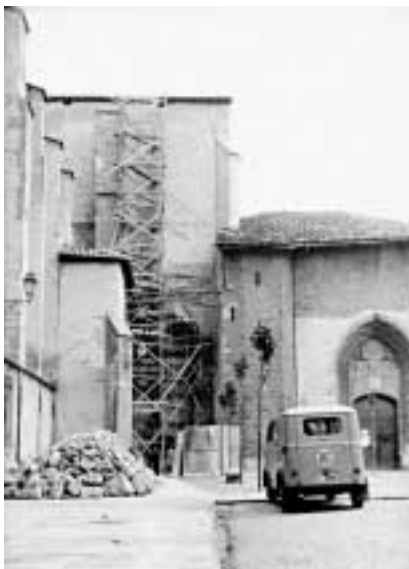
Imagen 42. Fotografía del año 1963, efectuada durante las obras de eliminación de la mitad del contrafuerte de 1856, y el descubrimiento de la portada de Santa Ana bajo la dirección del arquitecto Lorente Junquera. (Archivo Municipal de Vitoria/Gasteiz. Autor: S. Arina. Ref: LFM-397-4(3))

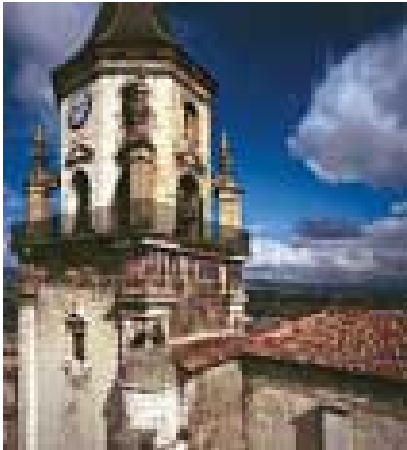
Esta patología se manifiesta de manera muy clara en el alzado sur de la torre. Como hemos explicado, el chapitel vierte libremente el agua desde su alero —que vuela muy poco— sobre el balcón del campanario. Al caer, salpica considerablemente sobre las paredes de la base del campanario, que son las más degradadas. Además, como el suelo del balcón está muy deteriorado y no evacua correctamente el agua, ésta se filtra a la cornisa y al muro de debajo que permanecen húmedos, lo que provoca la degradación del material. La parte del agua que sí evacua del balcón cae libremente sobre la fachada y el balcón que se sitúa dando a la plaza por encima del pórtico, donde se repite este problema. La degradación de la piedra está acelerada por el fuerte soleamiento de esta fachada que favorece los procesos de secado-mojado y, por tanto, los procesos de cristalización, sin olvidar los efectos de la heladicidad por las heladas tan frecuentes en Vitoria. Sólo recordar que en los procesos de cristalización por inmersión parcial realizados en el laboratorio, esta piedra sufre su destrucción y el desmoronamiento de su materia y en el ensayo de heladicidad aparecen fisuras en todas sus caras después de un proceso de 48 ciclos.

Imagen 51. Detalle de la cornisa de la fachada sur de la Torre

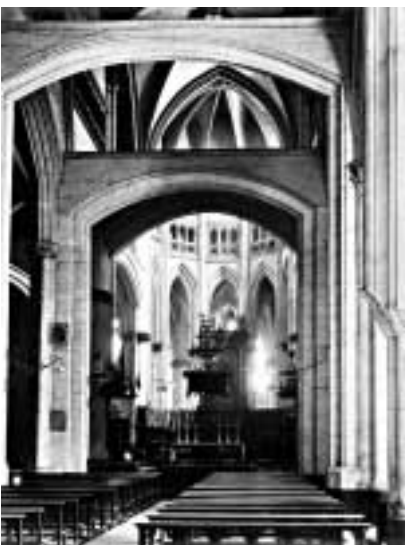
Imagen 57. Interior de la Catedral Vieja de Vitoria, con los arcos codales, antes de la restauración de M. Lorente. Archivo del Territorio Histórico de Álava. DAF (H) c. 4, nº61

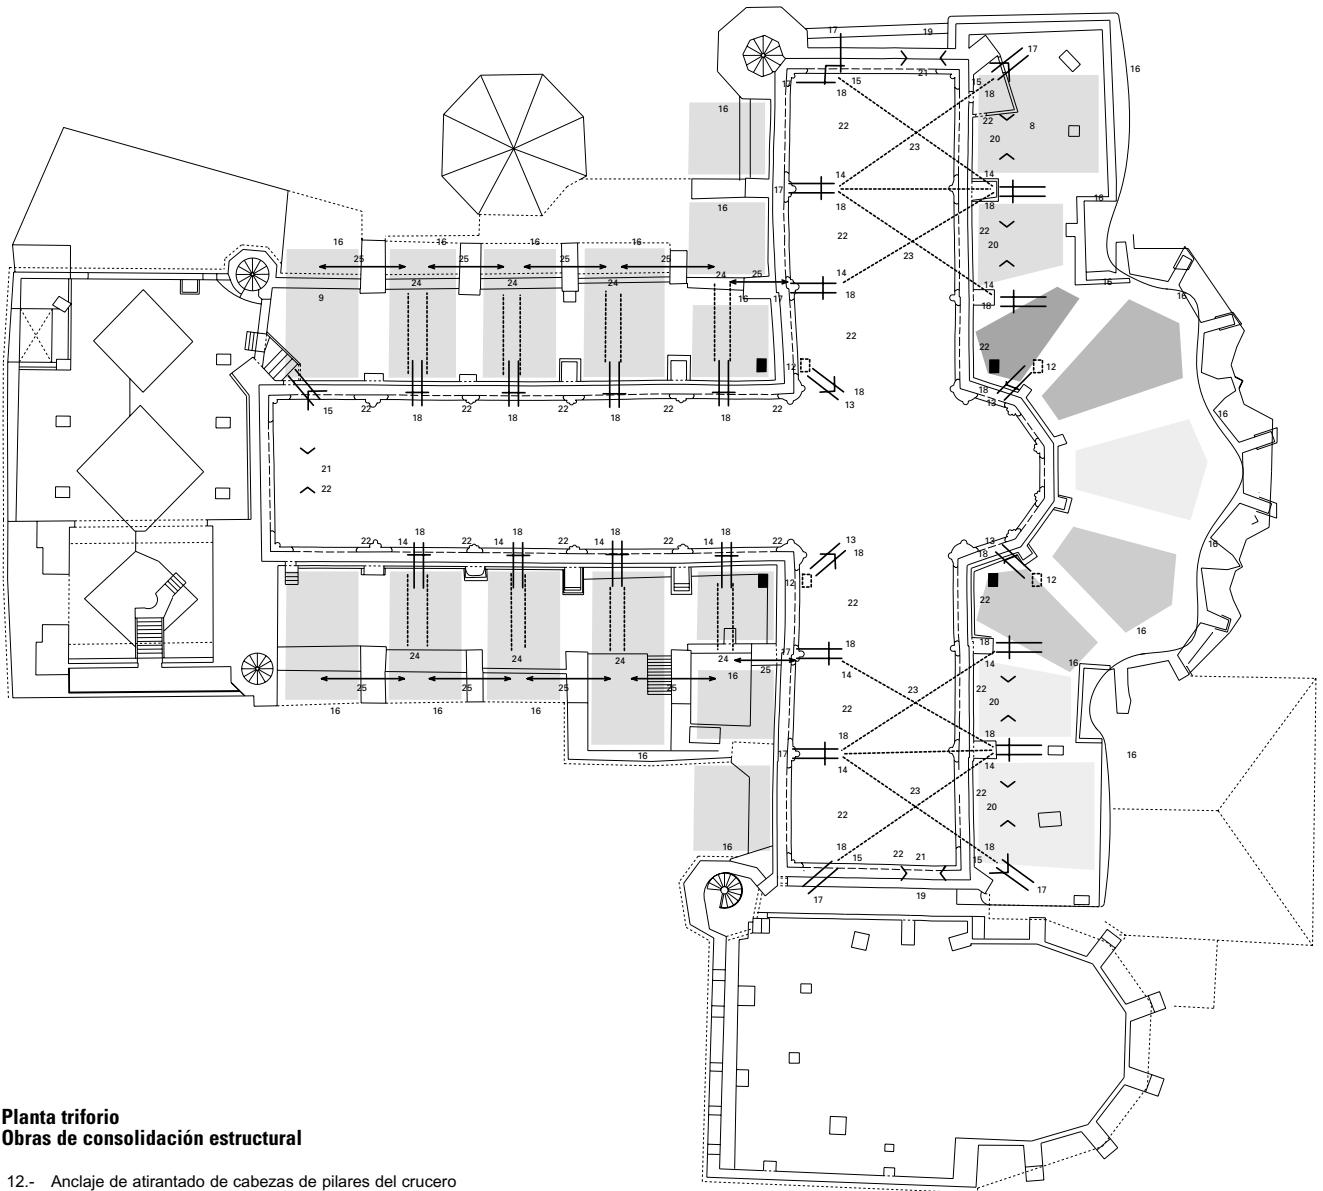
Planta triforio
Obras de consolidación estructural

- Atirantado o acartelado de los pilares del crucero para recuperar el efecto que hacía el arco del miedo en el primer tramo. Aunque los datos de los fisurómetros no sean claros, la existencia de las fisuras denuncia una evolución.
- Sustitución del efecto de rigidez que dan los contrafuertes de Saracibar, mediante

- 12.- Anclaje de atirantado de cabezas de pilares del crucero
- 13.- Atirantado de cabezas de pilares del crucero
- 14.- Rigidización del paso del triforio en el contrafuerte
- 15.- Rigidización del paso del triforio en el contrafuerte
- 16.- Estructuras estereas de cubiertas laterales como apuntalamiento de los muros laterales
- 17.- Refuerzo y arriostramiento de los contrafuertes del transepto
- 18.- Atado de contrafuertes y salmeres de bóvedas altas
- 19.- Atirantado superior refuerzos contrafuertes de esquina
- 20.- Reparación de ventanales en cantería
- 21.- Reparación de rosetones en cantería
- 22.- Atado con perpiños de piedra para refuerzo de muro superior
- 23.- Reparación y recolocación de arcos perpiños y ojivos y arreglo de elementos
- 24.- Refuerzo de arbotantes
- 25.- Atado lateral entre botareles
