Estudio y Plan Director de las vidrieras de la Catedral de Santa María de Vitoria-Gasteiz

Fernando Cortés Pizano Mikel Delika González de Viñaspre

FICHA TÉCNICA

Julio 2009

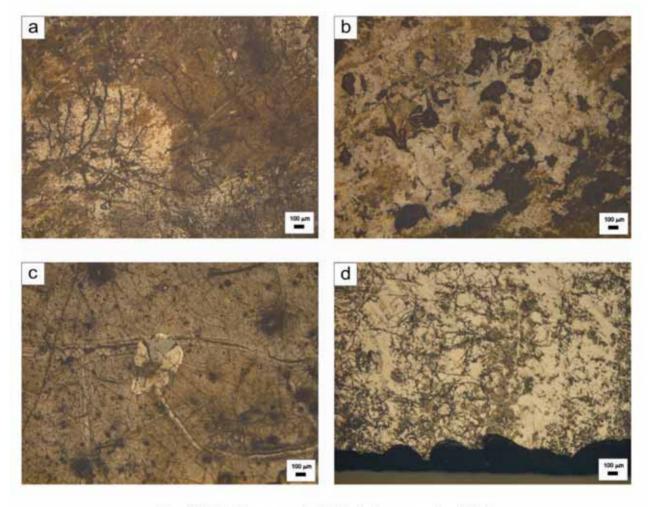
En la fig. 3A se observan los detalles de las formas semicurvas dendríticas que se aprecian por MO (fig. 2A) y se atribuyen a depósitos de suciedad. Se descarta la posible presencia de restos de productos procedentes del biodeterioro causado por hongos y/o bacterias. En la fig. 3Cb (parte izquierda) se pueden observar restos de la masilla de relleno de la vidriera o de un material afín; la parte de la derecha de la imagen corresponde a la superficie casi inalterada del vidrio.

Fig. 2A Imágenes de MO de la muestra Vi-1.

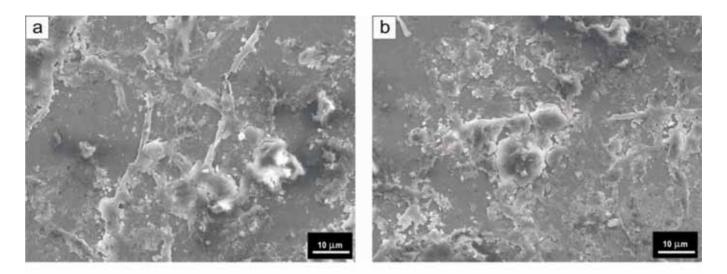
Las observaciones con microscopía electrónica (fig. 3A, 3B y 3C) pusieron de manifiesto una microestructura con pocos efectos destacables y que presenta una moderada red interconectada de grietas. En determinadas zonas aparecen pequeñas áreas desprendidas en las que se han depositado restos de suciedad. Mediante microanálisis locales EDX se confirmó que las zonas de microestructura más lisa están caracterizadas por contenidos de SiO2 más elevados que los porcentajes de dicho óxido determinados por FRX en la masa interna de las muestras (Tabla II). Asimismo, se apreció un pequeño enriquecimiento de Al2O3 y una disminución del porcentaje de Na2O, lo que indica que se ha producido un fenómeno moderado de desalcalinización superficial (debido al ataque hidrolítico de la humedad ambiental), y la generación de una capa de gel de SiO2 en la parte más superficial de los vidrios. En las zonas donde hay indicios de desprendimientos se detectaron composiciones químicas semejantes a las más lisas y, además, la presencia de otros óxidos que pueden considerarse como restos de suciedad y/o depósitos procedentes del ataque hidrolítico.

Fig. 3A Imágenes de MEBEC de la muestra Vi-1.

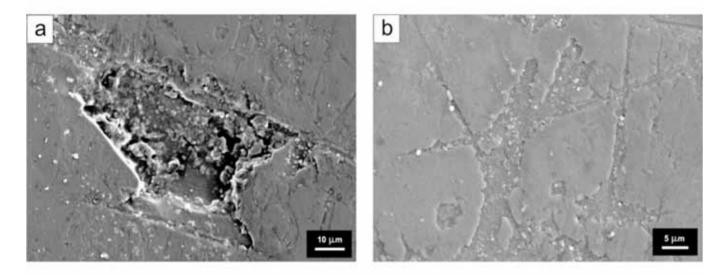
Fig. 3B Imágenes de MEB de la muestra Vi-2.

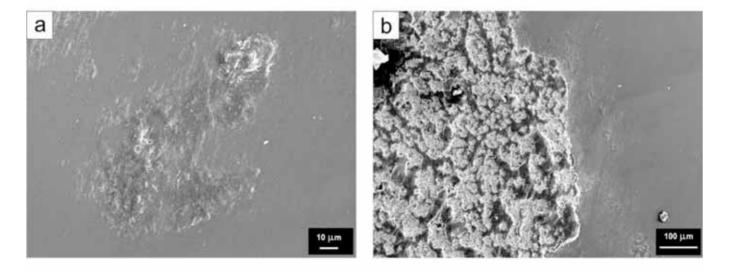
Fig. 3C Imágenes de MEB de la muestra Vi-3.

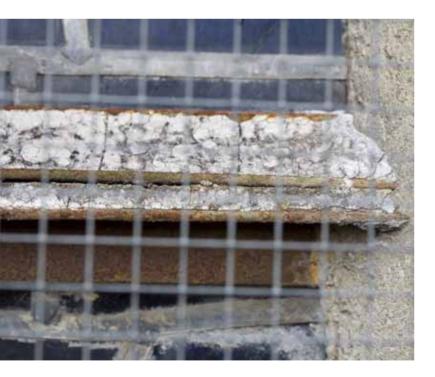
Foto 86. Masillas de sellamiento de bastidores en una de las vidrieras de la girola, excesivamente cuarteadas y carbonatadas. (PCP).

Las masillas que hemos podido estudiar más de cerca en las vidrieras de la catedral nos permiten deducir que su estado de conservación es bastante deficiente ya que han perdido su homogeneidad, cuerpo, elasticidad, capacidad de sellado, de unión y por lo tanto su capacidad para garantizar la cohesión y estanqueidad de la vidriera. Las principales patologías detectadas son la pérdida de material, el cuarteamiento de las capas exteriores y la desintegración de la masilla en fases pulverulentas avanzadas. De todo esto podemos deducir que la masilla de estas vidrieras ya ha sobrepasado su vida útil, no cumple sus funciones originales y, como veremos más adelante, debería sin duda ser reemplazada. Fotos 86 y 87

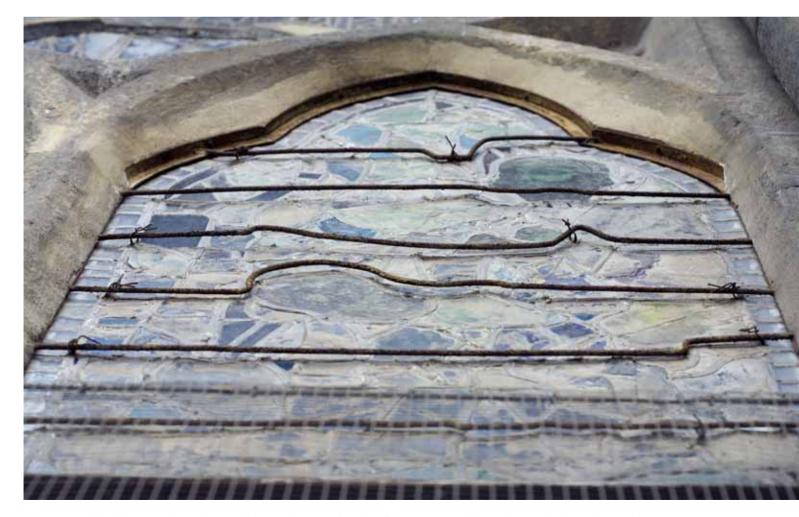
La oxidación de los elementos metálicos en contacto con la piedra, como son los bastidores, marcos y varillas de sujeción, suele conducir a un aumento de volumen de estos metales, lo que ocasiona grietas o roturas del muro de obra perimetral. Este fenómeno lo hemos podido detectar en lagunas de la vidrieras de la catedral. Asimismo, La oxidación de las barras de refuerzo y los marcos ha ocasionado el desprendimiento de partículas de óxido de hierro que se han adherido sobre los materiales originales de la vidriera, produciendo manchas marrones. Este fenómeno se acelera en condiciones de elevada humedad. Por último, los bastidores de madera de las dos vidrieras del Reconciliatorio se hallan ligeramente deformados y la madera parece estar excesivamente deshidratada y reseca. Fotos 90 y 91

Foto 91. Detalle del estado de oxidación de los nudos y varillas de refuerzo en una de las vidrieras de la girola. (PCP).

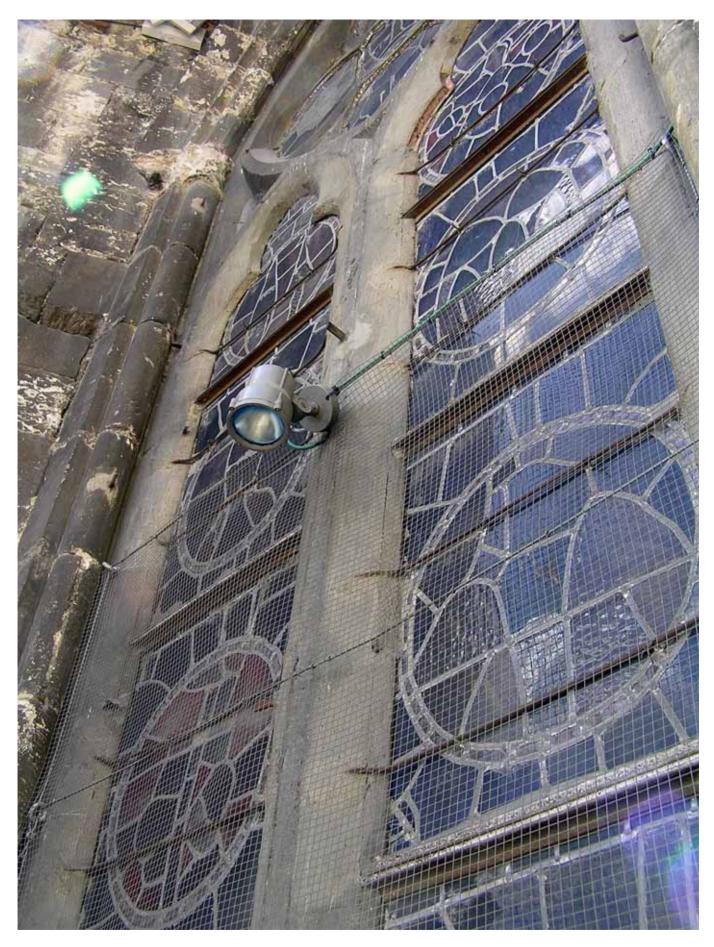
Los sistemas de iluminación presentes en las vidrieras de la girola y mencionados en el capítulo anterior se encuentran en buen funcionamiento en la actualidad ya que han sido instalados recientemente. Ninguno de estos focos llega a interferir con la visión de las vidrieras, tanto desde la cara interior como exterior. Asimismo, las vidrieras del transepto disponían de un sistema de iluminación que fue eliminado hace pocos años. Fotos 92

Foto 92. Sistema de iluminación existente en la actualidad en la mayoría de las vidrieras de la girola. (Foto: MDG).

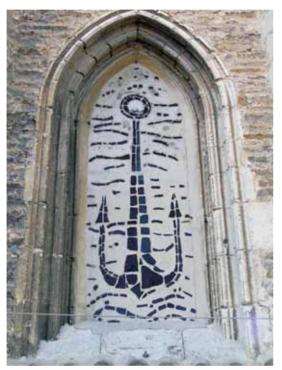
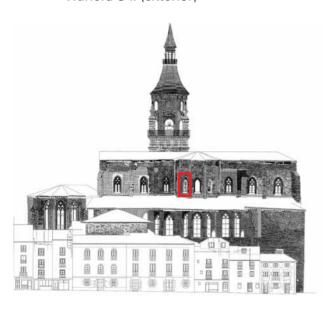
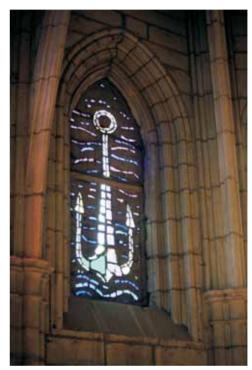
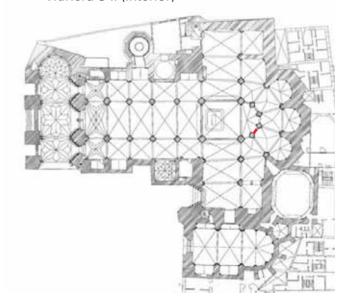
Vidriera S II (exterior)

VENTANAL	MORTEROS
Fracturas Si 🔀 No 🗌	Mortero de sellamiento perimetral
Lagunas Si <mark>X</mark> No□	Pérdidas Si 🗌 No 🗌
Humedades Si No X	Cuarteamientos Si 🗌 No 🗌
	Pérdida de adherencia Si 🗌 No 🗌
VIDRIERA	Mortero en vidrieras de hormigón
Paneles invertidos Si 🗌 No 🔀	Pérdidas de materia Si 🗌 No 🔀
Paneles abombados Si 🗌 No 🔀	Fracturas Si 🗌 No 🔀
	Pérdida de adherencia Si 🗌 No 🔀
VIDRIO	
Depósitos de suciedad Cara interior y exterior	ESTRUCTURAS METÁLICAS
Fracturas n° aproximado	DE REFUERZO Y SUJECIÓN
Lagunas nº aproximado L	Oxidación Si 🗌 No 🖂
Vidrios invertidos Si 🗌 No 🗌	Corrosión Si 🗌 No 🔲
	Pérdidas Si 🗌 No 🛄
PINTURAS	Torsiones Si 🗌 No 🛄
Pérdidas No Si Incipientes	
Avanzadas 🔲	SISTEMAS DE PROTECCIÓN
PLOMO / ESTAÑO	Fracturas Si 🗌 No 🔲
Depósitos de suciedad Si No	Pérdidas Si 🗌 No 🔲
Fracturas Si No	INDICIOS DE RESTAURACIONES
Oxidación Si No	PREVIAS
CXICACION CI NO INC	No se observan indicios de restauraciones previas.

MASILLA	
Masilla en los plomos	
Pérdidas Si 🗌 No 🗌	
Cuarteamientos Si 🗌 No 🗌	
Carbonatación Si 🗌 No 🗌	OBSERVACIONES
Pérdida de adherencia Si 🗌 No 🗌	El perímetro interior del muro esta mordisqueado y sin rejuntar.
Masilla en los bastidores	El mortero presenta pequeñas grietas por el exterior.
Pérdidas Si 🗌 No 🗌	
Cuarteamientos Si 🗌 No 🗌	
Carbonatación Si 🗌 No 🗌	
Pérdida de adherencia Si 🗌 No 🗌

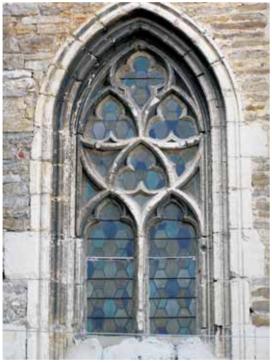
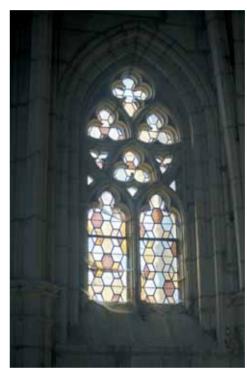
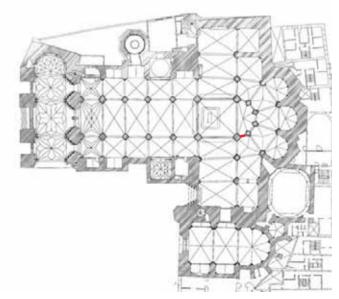
Vidriera S III (interior)

VENTANAL				MORTEROS	
Fracturas	Si X	No 🗆			ning at a l
				Mortero de sellamiento pe	
Lagunas	Si X	No		Pérdidas	Si No X
Humedades	Si 💹	NoX		Cuarteamientos	Si No X
			ılL	Pérdida de adherencia	Si No X
VIDRIERA				Mortero en vidrieras de ho	rmigón
Paneles invertidos	Si 📙	No X		Pérdidas de materia	Si 🗌 No 🗌
Paneles abombados	Si 🗌	NoX		Fracturas	Si 🗌 No 🗌
			. 11	Pérdida de adherencia	Si 🗌 No 🦳
VIDRIO			╎╎└		
Depósitos de suciedad [Cara interior	y exterior		ESTRUCTURAS METÁLICA	
Fracturas n° ap	roximad	o 🗌		DE REFUERZOY SUJECIÓ	N
Lagunas n° ap	roximad	lo 🔙		Oxidación	Si 🔀 No 🗌
Vidrios invertidos	Si 🗌	No 🔀		Corrosión	Si 🗌 No 🔀
			'	Pérdidas	Si 🗌 No 🔀
PINTURAS			Ш	Torsiones	Si 🗌 No 🔀
Pérdidas No Si	Incipi	entes 🗌	115		
	Avanz			SISTEMAS DE PROTECCIÓ)N
			' 	Fracturas	Si 🗌 No 🗌
PLOMO / ESTAÑO				Pérdidas	Si 🗆 No 🗆
Depósitos de suciedad	Si X	No 🗆		1 Grandas	01 🗀 110 🗀
Fracturas	Si 🗌	No X		INDICIOS DE RESTAURACI	ONES
Oxidación	Si X	No 🗆		PREVIAS

, I L	No se observan indicios de restauracio	nes previas.
MASILLA					
Masilla en los plomos					
Pérdidas	Si	□ No <mark>X</mark>			
Cuarteamientos		No			
Carbonatación	Si	No X		ODOEDVA OLONIEO	
Pérdida de adherend		No X		OBSERVACIONES	
		INOM			
Masilla en los bastidore					
Pérdidas		No			
Cuarteamientos	_	(No L			
Carbonatación	_	(No _			
Pérdida de adherenc	cia Si 🗌] No X

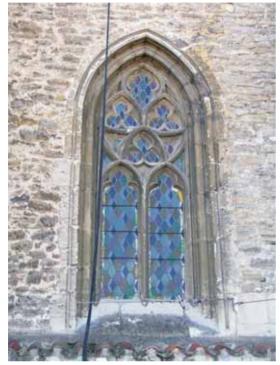
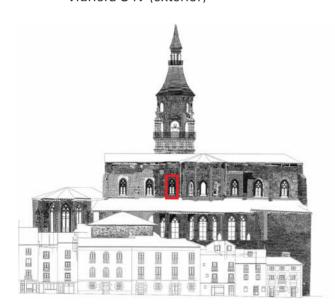
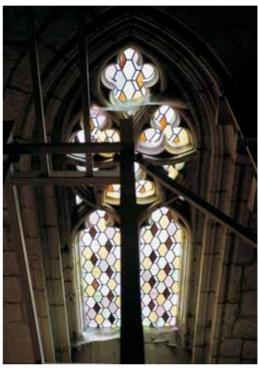
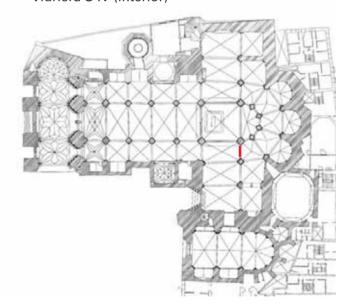
Vidriera S IV (exterior)

VENTANAL				MORTEROS	
Fracturas	Si 📙	No 🔀		Mortero de sellamiento per	imetral
Lagunas	Si	NoX		Pérdidas	Si No X
Humedades	Si 🗌	NoX		Cuarteamientos	Si No X
				Pérdida de adherencia	Si 🗌 No 🔀
VIDRIERA				Mortero en vidrieras de ho	 rmigón
Paneles invertidos	Si X	No□		Pérdidas de materia	Si 🗌 No 🗌
Paneles abombados	Si 🗌	NoX		Fracturas	Si 🗌 No 🗌
				Pérdida de adherencia	Si 🗌 No 🗌
VIDRIO					
Depósitos de suciedad [Cara interior	y exterior		ESTRUCTURAS METÁLI	
Fracturas n° ap	roximado	o 2		DE REFUERZOY SUJECI	ŎN
Lagunas n° ap	oroximad	o 🔲		Oxidación	Si 🗶 No 🗌
Vidrios invertidos	Si 🗌	No 🔀		Corrosión	Si No X
				Pérdidas	Si No X
PINTURAS				Torsiones	Si No X
Pérdidas No Si	Incipie	entes 🗌			
	Avanz	adas 🗆		SISTEMAS DE PROTECO	IÓN
				Fracturas	Si 🗌 No 🗌
PLOMO / ESTAÑO				Pérdidas	Si 🗌 No 🗌
Depósitos de suciedad	Si X	No 📙			
Fracturas	Si 🗌	No X		INDICIOS DE RESTAURA	CIONES
Oxidación	Si X	No 🗌		PREVIAS

**************************************	_			No se observan indicios de restauracion	ies previas.
MASILLA					
Masilla en los plomos					
Pérdidas	Si ∟	No X			
Cuarteamientos	Si 🔀	No 📙	15		
Carbonatación	Si L	No X		OBSERVACIONES	
Pérdida de adherenc	ia Si	No X		Algunos paneles de la tracería se colo	caron ligeramente
Masilla en los bastidore	S	_		torcidos.	
Pérdidas	Si 🗌] No □			
Cuarteamientos	Si 🗌] No 🗌			
Carbonatación	Si 🗌] No 🗌			
Pérdida de adherenc	cia Si] No 🗌

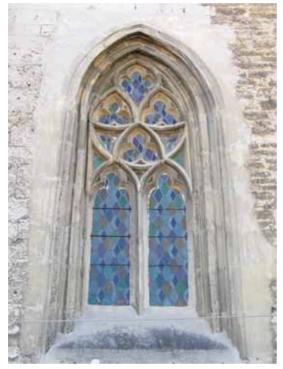
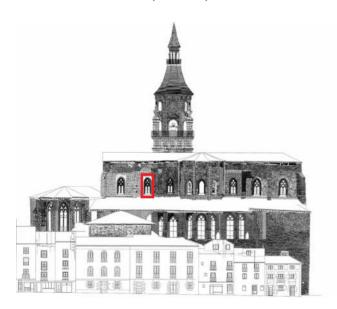
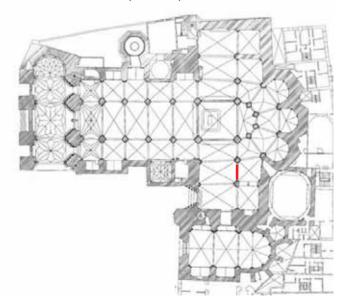
Vidriera SV (exterior)

VENTANAL				MORTEROS	
Fracturas S	Si 📙	No 🔀	Ш	Mortero de sellamiento per	imetral
Lagunas	Si	NoX		Pérdidas	Si No X
Humedades	Si 🗌	NoX		Cuarteamientos	Si 🔀 No 🗌
				Pérdida de adherencia	Si 🗌 No 🔀
VIDRIERA				Mortero en vidrieras de ho	 rmigón
Paneles invertidos	Si 🔀	No	Ш	Pérdidas de materia	Si 🗌 No 🗌
Paneles abombados	Si 🗌	NoX		Fracturas	Si 🗌 No 🗌
				Pérdida de adherencia	Si 🗌 No 🗌
VIDRIO			1		
Depósitos de suciedad Car	ra interior	y exterior		ESTRUCTURAS METÁLI	
Fracturas nº apro	ximado			DE REFUERZOY SUJECI	ÓN
Lagunas n° apro	oximad	o 🔲		Oxidación	Si 🔀 No 🗌
Vidrios invertidos S	Si 🗌	No 🔀		Corrosión	Si 🗌 No 🔀
				Pérdidas	Si 🗌 No 🔀
PINTURAS				Torsiones	Si 🗌 No 🔀
Pérdidas No Si	Incipie	entes 🗌			
	Avanz	adas 🗆		SISTEMAS DE PROTECO	IÓN
_				Fracturas	Si 🗌 No 🗌
PLOMO / ESTAÑO				Pérdidas	Si 🗌 No 🗌
Depósitos de suciedad S	Si 🔀	No 🔲 📗			
	Si 🗌	No 🔀		INDICIOS DE RESTAURA	CIONES
Oxidación	Si X	No 🗌		PREVIAS	
				No se observan indicios de restauracion	nes previas.

MASILLA			Ш		
Masilla en los plomos			Ш		
Pérdidas	Si	No X	Ш		
Cuarteamientos	Si X] No □	_		
Carbonatación	Si 🗌	No X		OBSERVACIONES	
Pérdida de adherencia	si 🗌	No X		Algunos paneles de la tracería se coloc	earon ligaramento
Masilla en los bastidores				torcidos.	
Pérdidas	Si 🗌] No □			
Cuarteamientos	Si 🗌] No□ │			
Carbonatación	Si	No 🗌			
Pérdida de adherencia	_	No

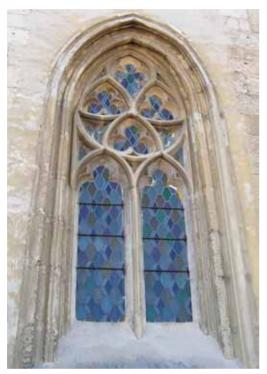
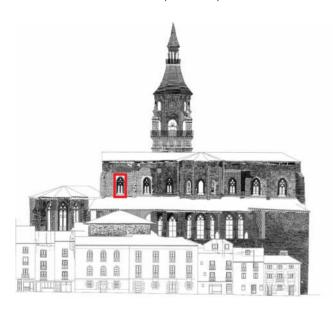
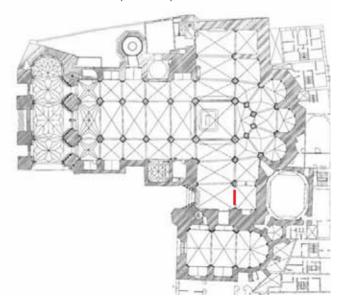
Vidriera S VI (exterior)

VENTANAL				MORTEROS	
Fracturas	Si 📙	No 🔀		Mortero de sellamiento per	rimetral
Lagunas	Si	NoX		Pérdidas	Si 🗌 No 🔀
Humedades	Si 🗌	NoX		Cuarteamientos	Si 💢 No 🗌
				Pérdida de adherencia	Si 🗌 No 🔀
VIDRIERA				Mortero en vidrieras de ho	 rmigón
Paneles invertidos	Si 🗌	NoX		Pérdidas de materia	Si 🗌 No 🗌
Paneles abombados	Si 🗌	NoX		Fracturas	Si 🗌 No 🗌
				Pérdida de adherencia	Si 🗌 No 🗌
VIDRIO			_		
Depósitos de suciedad	Cara interior	y exterior		ESTRUCTURAS METÁLI	
Fracturas nº a	proximado	o 🔲		DE REFUERZOY SUJECI	ÓN
Lagunas nº a	aproximad	o 🔲		Oxidación	Si 🔀 No 🗌
Vidrios invertidos	Si 🗌	No 🔀		Corrosión	Si 🗌 No 🔀
				Pérdidas	Si 🗌 No 🔀
PINTURAS				Torsiones	Si 🗌 No 🔀
Pérdidas No Si	Incipie	entes 🗌			
	Avanz	adas 🗆		SISTEMAS DE PROTECC	IÓN
				Fracturas	Si 🗌 No 🗌
PLOMO / ESTAÑO				Pérdidas	Si 🗌 No 🗌
Depósitos de suciedad	l Si 🔀	No 🗀 📗			
Fracturas	Si 🗌	No X		INDICIOS DE RESTAURA	CIONES
Oxidación	Si X	No 🗌		PREVIAS

No se observan indicios de restauracion	nes previas.
MASILLA					
Masilla en los plomos	_				
Pérdidas	Si	No X			
Cuarteamientos	Si 🔀	No 🗌	┨┕		
Carbonatación	Si 🗌] No 🔀		OBSERVACIONES	
Pérdida de adhere	ncia Si] No X		Se observan grietas en la tracería del	ventanal.
Masilla en los bastido	res				
Pérdidas	Si 🗌] No□			
Cuarteamientos	Si 🗌] No □			
Carbonatación	Si 🗌] No □			
Pérdida de adhere	ncia Si	No 🗌			
T craida de daniere	1014 01	,,

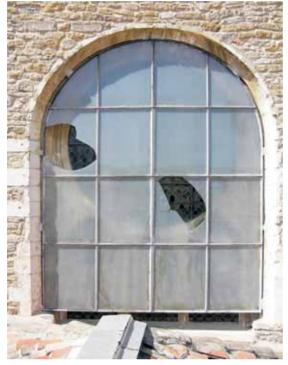
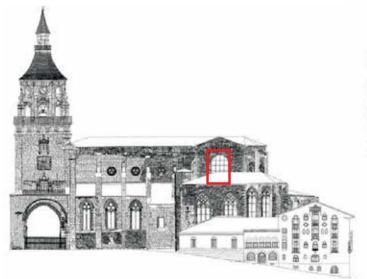
Vidriera S VII (exterior)

1 =		
VENTANAL				MORTEROS	
Fracturas	Si 🗌	No X		Mortero de sellamiento per	imetral
Lagunas	Si	NoX		Pérdidas	Si 🗌 No 🔀
Humedades	Si 🗌	NoX	Ш	Cuarteamientos	Si 🔀 No 🗌
			Ш	Pérdida de adherencia	Si 🗌 No 🔀
VIDRIERA				Mortero en vidrieras de ho	 rmigón
Paneles invertidos	Si 🗌	NoX	Ш	Pérdidas de materia	Si 🗌 No 🗌
Paneles abombados	Si X	No	Ш	Fracturas	Si 🗌 No 🗌
			Ш	Pérdida de adherencia	Si 🗌 No 🗌
VIDRIO			_		
Depósitos de suciedad	Cara interior	y exterior		ESTRUCTURAS METÁLI	
Fracturas nº a	aproximado	o 3		DE REFUERZOY SUJECI	ÓN
Lagunas n° a	aproximad	o 1	Ш	Oxidación	Si 🔀 No 🗌
Vidrios invertidos	Si 🗌	No 🔀	Ш	Corrosión	Si 🗌 No 🔀
			Ш	Pérdidas	Si 🗌 No 🔀
PINTURAS			Ш	Torsiones	Si 🗌 No 🔀
Pérdidas No Si	Incipie	entes 🗌			
	Avanz	adas 🗆		SISTEMAS DE PROTECO	IÓN
			Ш	Fracturas	Si 🔀 No 🗌
PLOMO / ESTAÑO			Ш	Pérdidas	Si 🔀 No 🗌
Depósitos de suciedad	d Si 🔀	No 🔲			
Fracturas	Si 🗌	No X		INDICIOS DE RESTAURA	CIONES
Oxidación	Si X	No 🗌		PREVIAS

No se observan indicios de restauracion	nes previas.
MASILLA					
Masilla en los plomos	_				
Pérdidas	Si 🔀	No 🗌			
Cuarteamientos	Si 🔀	〗No□ │	╽└		
Carbonatación	Si 🗌] No 🗶		OBSERVACIONES	
Pérdida de adhere	ncia Si] No 🔀		Se observan grietas en el muro.	
Masilla en los bastido	res				
Pérdidas	Si 🔀	【 No□ │			
Cuarteamientos	Si 🔀	〗No□ │			
Carbonatación	Si 🔀	【 No □			
Pérdida de adhere	ncia Si 🔀	 【 No			
			I L

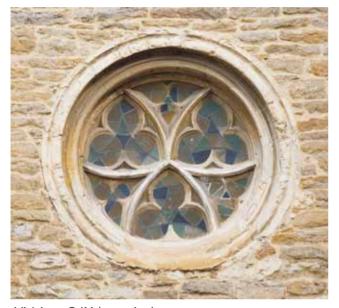
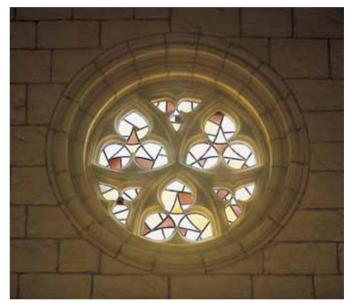
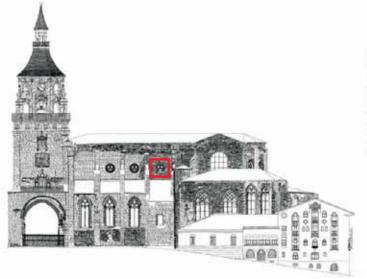
Vidriera S IX (exterior)

VENTANAL				MORTEROS	
	Si 📙	No X	Ш	Mortero de sellamiento per	imetral
Lagunas	Si 🔲	NoX	Ш	Pérdidas	Si No X
Humedades S	Si 🗌	NoX	Ш	Cuarteamientos	Si No X
				Pérdida de adherencia	Si No X
VIDRIERA				Mortero en vidrieras de hoi	migón
Paneles invertidos S	Si 🔲	NoX		Pérdidas de materia	Si 🗌 No 🗌
Paneles abombados S	Si 🗌	NoX		Fracturas	Si 🗌 No 🗌
				Pérdida de adherencia	Si 🗌 No 🗌
VIDRIO					
Depósitos de suciedad Cara	a interior y	exterior		ESTRUCTURAS METÁLIO	
Fracturas n° aprox	ximado			DE REFUERZOY SUJECI	ON
Lagunas nº apro	ximado		Ш	Oxidación	Si 🗌 No 🗌
Vidrios invertidos S	Si 🗌	No 🔀	Ш	Corrosión	Si 🗌 No 🗌
			Ш	Pérdidas	Si 🗌 No 🗌
PINTURAS				Torsiones	Si 🗌 No 🗌
Pérdidas No Si	Incipie	ntes 🗌			
	Avanza	ıdas 🗌		SISTEMAS DE PROTECC	IÓN
				Fracturas	Si 🗌 No 🗌
PLOMO / ESTAÑO				Pérdidas	Si 🗌 No 🗌
	i X	No 🔲			
	Si 📙	No X		INDICIOS DE RESTAURA	CIONES
Oxidación S	Si X	No 🗌		PREVIAS	
74 A O U I A				No se observan indicios de restauracion	ies previas.

MASILLA					
Masilla en los plomos					
Pérdidas	Si 🗔	NoX			
Cuarteamientos	Si X				
Carbonatación	Si 🔙	No X		OBSERVACIONES	
Pérdida de adherencia	Si 🗌	NoX		Se observan grietas en el muro.	
Masilla en los bastidores					
Pérdidas	Si 🗌	No X			
Cuarteamientos	Si 🗌	NoX			
Carbonatación	Si 🗌	No X			
Pérdida de adherencia	Si 🗌	NoX

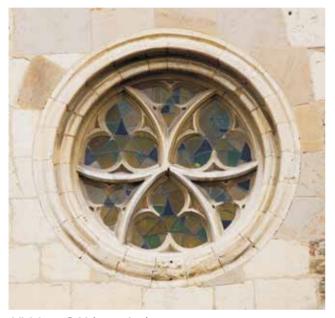
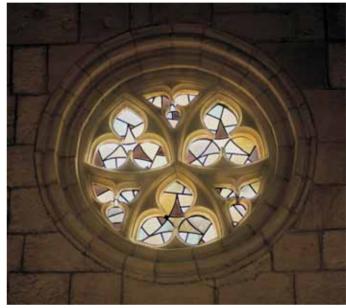
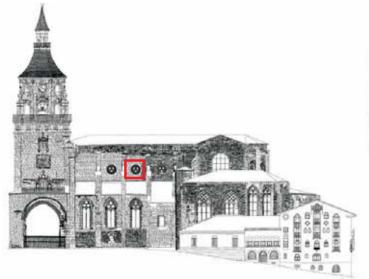
Vidriera S X (exterior)

Humedades Si No X Cuarteamientos Si 🗌	
Lagunas Si □ No X Humedades Si □ No X Cuarteamientos Si □ I	
Humedades Si No X Cuarteamientos Si 🗌	
	Vo X
	Vo 🔀
Pérdida de adherencia Si 🗌 l	No 🔀
VIDRIERA Mortero en vidrieras de hormigón	
Paneles invertidos Si 🗌 No 🔀 📗 Pérdidas de materia Si 🔲 1	No 🗌
Paneles abombados Si 🗌 No 🔀 📗 Fracturas Si 🔲 N	No 🗌
	No 🗌
VIDRIO	
Depósitos de suciedad Cara interior y exterior ESTRUCTURAS METÁLICAS	
Fracturas nº aproximado DE REFUERZO Y SUJECIÓN	
Lagunas nº aproximado 🔲 📗 Oxidación Si 🔲 🛚	No 🗌 📗
Vidrios invertidos Si 🗌 No 💢 📗 Corrosión Si 🗌 🍴	No 🗌
Pérdidas Si 🗌 1	No 🗌
PINTURAS Torsiones Si 🗌	No 🗌
Pérdidas No Si Incipientes	
Avanzadas SISTEMAS DE PROTECCIÓN	
	No 🗌
	No 🗌
Depósitos de suciedad Si 🔀 No 🗌 📗 📉	
Fracturas Si No X INDICIOS DE RESTAURACIONES	
Oxidación Si X No 🗌 PREVIAS	
No se observan indicios de restauraciones previas.	
MASILLA	
Masilla en los plomos	
Pérdidas Si No X	
Cuarteamientos Si X No 🗌 📗

Carbonatación Si No X OBSERVACIONES	
Pérdida de adherencia Si No X Se observan grietas en la tracería.	
Masilla en los bastidores	
Pérdidas Si 🗌 No 🔀 📗	
Cuarteamientos Si 🗌 No 🔀 📗 · · · · · · · · · · · · · · · · · ·	
Cook on startiful Ct No V	
Carbonatación Si 🗌 No 🔀 📗 💮

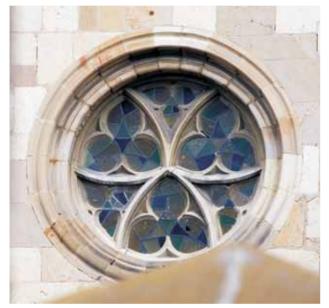
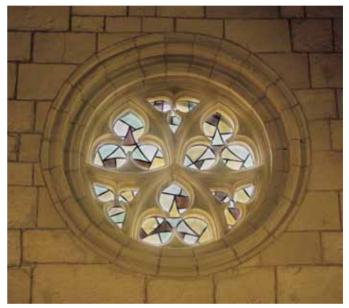
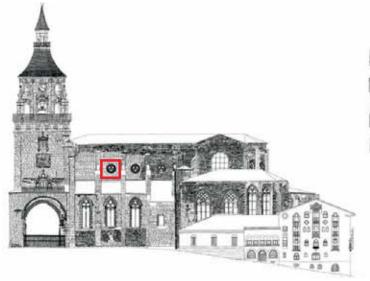
VIDRIERA N° S.XI	DATACIÓNAños 1963 - 1964
UBICACIÓN	MOTIVO
AUTOR Desconocido	FECHA INSPECCIÓN 21/04/2009.

VENTANAL	MORTEROS
Fracturas Si 🗌 No 🔀	Mortero de sellamiento perimetral
Lagunas Si 🗌 No🔀	Pérdidas Si 🗌 No 🔀
Humedades Si No X	Cuarteamientos Si 🗌 No 🔀
	Pérdida de adherencia Si 🗌 No 🔀
VIDRIERA	Mortero en vidrieras de hormigón
Paneles invertidos Si 🗌 No 🔀	Pérdidas de materia Si 🗍 No 🦳
Paneles abombados Si 🗌 No🔀	Fracturas Si No
	Pérdida de adherencia Si No
VIDRIO	
Depósitos de suciedad Cara interior y exterior	ESTRUCTURAS METÁLICAS
Fracturas nº aproximado 1	DE REFUERZOY SUJECIÓN
Lagunas n° aproximado 🔃	Oxidación Si 🗌 No 🗌
Vidrios invertidos Si 🗌 No 💢	Corrosión Si 🗌 No 🗌
	Pérdidas Si 🗌 No 🗌
PINTURAS	Torsiones Si 🗌 No 🗌
Pérdidas No Si Incipientes	
Avanzadas 🗌	SISTEMAS DE PROTECCIÓN
	Fracturas Si 🗌 No 🗌
PLOMO / ESTAÑO	Pérdidas Si 🗌 No 🗌
Depósitos de suciedad Si 🔀 No 🗌	
Fracturas Si No X	INDICIOS DE RESTAURACIONES
Oxidación Si 🔀 No 🗌	PREVIAS
MASILLA	No se observan indicios de restauraciones previas.
Masilla en los plomos

Pérdidas Si No X	
Cuarteamientos Si X No	
Carbonatación Si No X	OBSERVACIONES
Pérdida de adherencia Si No X	La laguna y fractura está en la misma pieza de vidrio.
Masilla en los bastidores	
Pérdidas Si 🗌 No 🔀	
Cuarteamientos Si No X	
Carbonatación Si 🗌 No 🔀	
Pérdida de adherencia Si 🗌 No 🔀

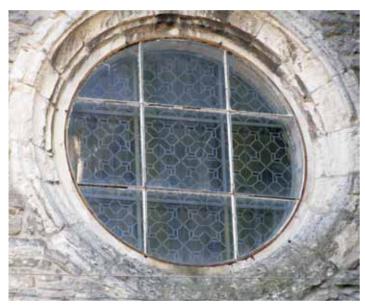
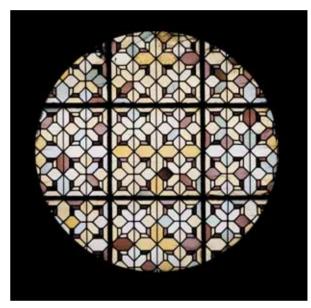
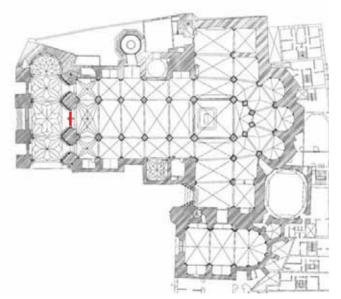
VIDRIERA N°	DATACIÓN
UBICACIÓN Nave central portada	MOTIVO Geométrico
AUTOR . Desconocido	FECHA INSPECCIÓN 19/01/2009

VENTANAL	MORTEROS
Fracturas Si 🗌 No 🔀	Mortero de sellamiento perimetral
Lagunas Si ☐ No 🔀	Pérdidas Si No X
Humedades Si No X	Cuarteamientos Si No X
	Pérdida de adherencia Si No X
VIDRIERA	Mortero en vidrieras de hormigón
Paneles invertidos Si 🗌 No 🔀	Pérdidas de materia Si No No
Paneles abombados Si No X	Fracturas Si No
	Pérdida de adherencia Si 🗌 No 🗌
VIDRIO	
Depósitos de suciedad Cara interior y exterior	ESTRUCTURAS METÁLICAS
Fracturas nº aproximado	DE REFUERZOY SUJECIÓN
Lagunas nº aproximado	Oxidación Si X No U
Vidrios invertidos Si 🗌 No 🔀	Corrosión Si 🗌 No 🔀
	Pérdidas Si 🗌 No 🔀
PINTURAS	Torsiones Si 🗌 No 🔀
Pérdidas No Si Incipientes	
Avanzadas 🗆	SISTEMAS DE PROTECCIÓN
PLOMO / ESTAÑO	Fracturas Si X No
	Pérdidas Si 🗌 No 🔀
Depósitos de suciedad Si 🔀 No 🗌 Fracturas Si 🗌 No 🔀	INDICIOS DE RECTAURA CIONES
	INDICIOS DE RESTAURACIONES PREVIAS
Oxidación Si 🔀 No 🗌	No se observan indicios de restauraciones previas.
MASILLA

Masilla en los plomos	
Pérdidas Si No X	
Cuarteamientos Si X No	
Carbonatación Si No X	ODCED /A CLONEC
Pérdida de adherencia Si No X	OBSERVACIONES
Masilla en los bastidores	El vidrio central del sistema de protección está roto.
Pérdidas Si X No	
Cuarteamientos Si X No	
Carbonatación Si X No	
Pérdida de adherencia Si X No	
7 Granda de daniorentola Grand 140

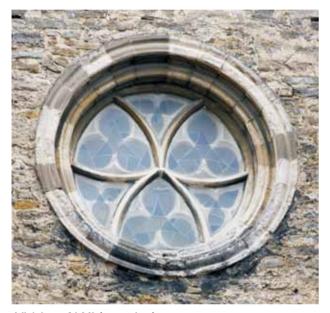
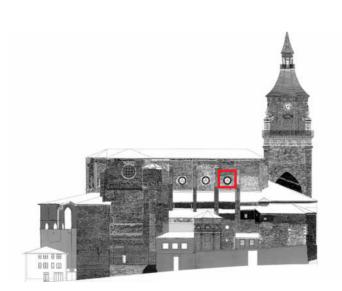
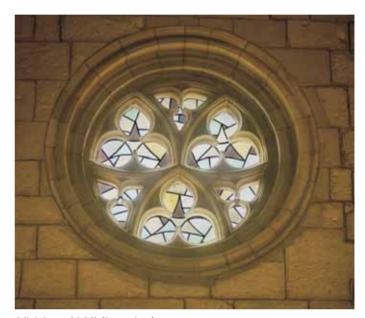
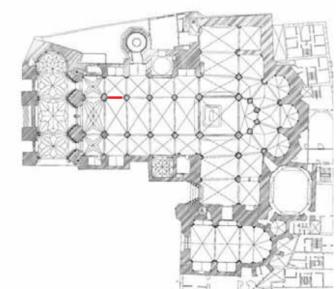
VIDRIERA N°	DATACIÓN
UBICACIÓN	MOTIVO Abstracto
AUTOR Desconocido	FECHA INSPECCIÓN 21/04/2009

VENTANAL	MORTEROS
Fracturas Si No X	Mortero de sellamiento perimetral
Lagunas Si X No 🗆	Pérdidas Si 🗌 No 🔀
Humedades Si No X	Cuarteamientos Si 🗌 No 🔀
	Pérdida de adherencia Si 🗌 No 🔀
VIDRIERA	Mortero en vidrieras de hormigón
Paneles invertidos Si 🗌 No 🔀	Pérdidas de materia Si 🗌 No 🗌
Paneles abombados Si No X	Fracturas Si No
	Pérdida de adherencia Si 🗌 No 🗌
VIDRIO	
Depósitos de suciedad Cara interior y exterior	ESTRUCTURAS METÁLICAS
Fracturas nº aproximado	DE REFUERZOY SUJECIÓN
Lagunas n° aproximado	Oxidación Si 🗌 No 🖳
Vidrios invertidos Si ☐ No 🔀	Corrosión Si 🗌 No 🗀
	Pérdidas Si 🗌 No 🗌
PINTURAS	Torsiones Si No No
Pérdidas No Si Incipientes	,
Avanzadas 🗆	SISTEMAS DE PROTECCIÓN
DLOMO / FCTAÑO	Fracturas Si X No
PLOMO / ESTAÑO	Pérdidas Si 🗌 No 🔀
Depósitos de suciedad Si X No L	
Fracturas Si No X	INDICIOS DE RESTAURACIONES PREVIAS
Oxidación Si X No	No se observan indicios de restauraciones previas.
MASILLA	
Masilla en los plomos

Pérdidas Si No X	
Cuarteamientos Si X No	
Carbonatación Si No X	ODOED!/ACIONICO
Pérdida de adherencia Si No X	OBSERVACIONES
Masilla en los bastidores	Se observan grietas en la tracería. Uno de los vidrios de protección está roto.
Pérdidas Si No X	Ono de los vidilos de protección esta luto.
Cuarteamientos Si No X	
Carbonatación Si No X	
Pérdida de adherencia Si No X	
refulda de adherencia SI NOX

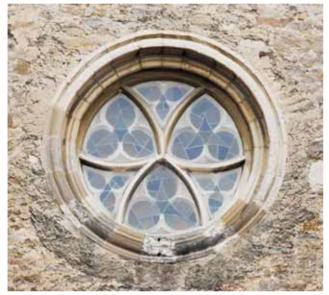
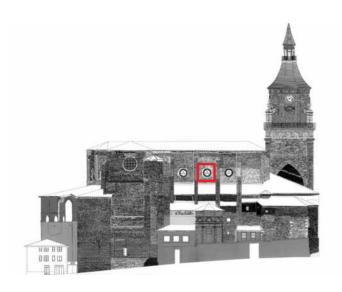
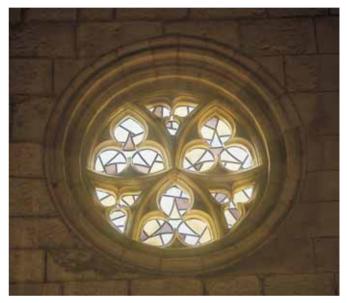
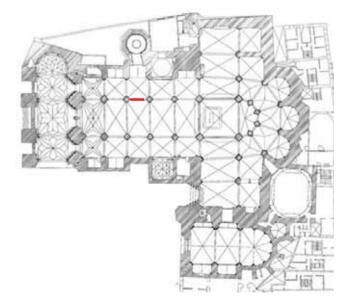
VIDRIERA N° ... N X DATACIÓN ... Años 1963 - 1964 UBICACIÓN ... Nave central norte MOTIVO ...Abstracto AUTOR. Desconocido FECHA INSPECCIÓN ... 21/04/2009

N. V	111	Mortero en vidrieras de ho	J
	No X		Pérdidas de materia	Si No
Paneles abombados Si	No X	J 	Fracturas	Si No
VIDRIO			Pérdida de adherencia	Si No
	intorior y outorior	11.		
Depósitos de suciedad Cara			ESTRUCTURAS METÁLICA DE REFUERZOY SUJECIÓN	
Fracturas nº aprox				
Lagunas n° aprox			Oxidación	Si U No U
Vidrios invertidos Si	☐ No X	J ∐ L	Corrosión	Si U No U
DINITUDAG		. 11	Pérdidas 	Si No
PINTURAS		┩┃└	Torsiones	Si 🗌 No 🔲
	Incipientes	III.∎	OLOTENANO DE DOCTESOIÓ	N.
	Avanzadas 🗀	┚╽┞	SISTEMAS DE PROTECCIÓ	
PLOMO / ESTAÑO		ıll	Fracturas	Si L No X
	X No	¶ ∟	Pérdidas	Si No X
	No X	Ⅱ.	INDIOLOG DE DECEALIDACI	ONEO
			INDICIOS DE RESTAURACI PREVIAS	ONES
Oxidación Si	X No .	┚╽┞	No se observan indicios de restauracion	nes previas
MASILLA		ш		
Masilla en los plomos		111		
Pérdidas	Si No X	Ш		
Counteamientos	Si X No			
Carbonatación	Si No X		OBSERVACIONES	
Pérdida de adherencia	Si No X		Se observan grietas en la tracería.

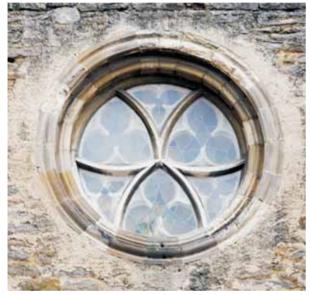
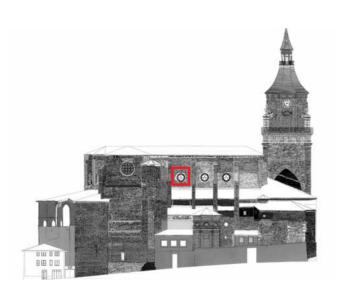
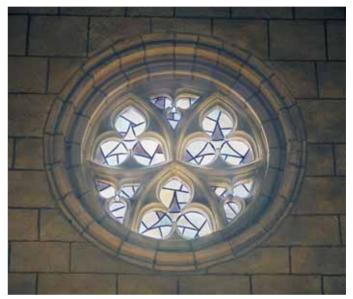
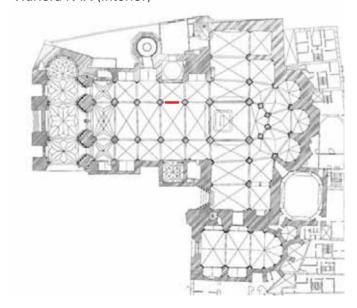
VIDRIERA N°	DATACIÓN Años 1963 - 1964
UBICACIÓN	MOTIVO
AUTOR Desconocido	FECHA INSPECCIÓN 21/04/2009.

VENTANAL				MORTEROS	
Fracturas	Si 🗌	No X		Mortero de sellamiento per	imetral
Lagunas	Si 🗌	NoX		Pérdidas	Si 🗌 No 🔀
Humedades	Si 🗌	NoX		Cuarteamientos	Si 🗌 No 🔀
				Pérdida de adherencia	Si 🗌 No 🔀
VIDRIERA				Mortero en vidrieras de ho	 rmigón
Paneles invertidos	Si 🗌	NoX		Pérdidas de materia	Si 🗌 No 🗌
Paneles abombados	Si 🗌	NoX		Fracturas	Si 🗌 No 🗌
				Pérdida de adherencia	Si 🗌 No 🗌
VIDRIO			_		
Depósitos de suciedad	Cara interior	y exterior		ESTRUCTURAS METÁLI	
Fracturas n° a	proximado	o 🔲		DE REFUERZOY SUJECI	ÓN
Lagunas nº a	aproximad	o 🔲		Oxidación	Si 🗌 No 🗌
Vidrios invertidos	Si 🗌	No 🔀		Corrosión	Si 🗌 No 🗌
				Pérdidas	Si 🗌 No 🗌
PINTURAS				Torsiones	Si 🗌 No 🗌
Pérdidas No□ Si	Incipie	entes 🗌	\perp		
	Avanz	adas 🗆		SISTEMAS DE PROTECC	IÓN
~				Fracturas	Si 🗌 No 🔀
PLOMO / ESTAÑO				Pérdidas	Si 🗌 No 🔀
Depósitos de suciedad		No 🔲			
Fracturas	Si 🔲	No X		INDICIOS DE RESTAURA	CIONES
Oxidación	Si X	No 🗌		PREVIAS

No se observan indicios de restauracion	nes previas.
MASILLA					
Masilla en los plomos	_				
Pérdidas	_	No X			
Cuarteamientos	_	Ŭ No ∐ │	1 –		
Carbonatación	Si L			OBSERVACIONES	
Pérdida de adhere	ncia Si	No X		Se observan grietas en la tracería y veg	etación en el exterior
Masilla en los bastido	res			del ventanal.	
Pérdidas	Si 🗌	□ No <mark>X</mark>			
Cuarteamientos	Si 🗌] No X			
Carbonatación	Si 🗌] No X			
Pérdida de adhere	ncia Si] No X

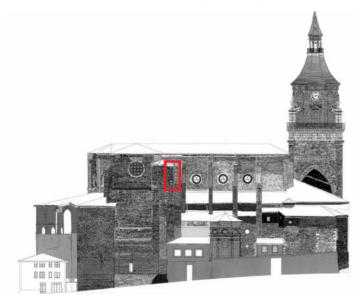
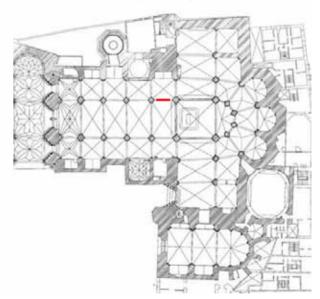
VENTANAL	MORTEROS
Fracturas Si No X	Mortero de sellamiento perimetral
Lagunas Si 🗌 No 🔀	Pérdidas Si 🗌 No 🔀
Humedades Si No X	Cuarteamientos Si 🗌 No 🔀
	Pérdida de adherencia Si 🗌 No 🔀
VIDRIERA	Mortero en vidrieras de hormigón
Paneles invertidos Si 🗌 No 🔀	Pérdidas de materia Si 🗌 No 🗌
Paneles abombados Si No X	Fracturas Si 🗌 No 🗌
\#2516	Pérdida de adherencia Si 🗌 No 🗌
VIDRIO	
Depósitos de suciedad Cara interior y exterior	ESTRUCTURAS METÁLICAS
Fracturas nº aproximado	DE REFUERZOY SUJECIÓN
Lagunas n° aproximado	Oxidación Si 🔀 No 🗌
Vidrios invertidos Si No X	Corrosión Si 🗌 No 🔀
	Pérdidas Si No X
PINTURAS	Torsiones Si No X
Pérdidas No Si Incipientes	,
Avanzadas 🗆	SISTEMAS DE PROTECCIÓN
PLOMO / ESTAÑO	Fracturas Si No X
	Pérdidas Si 🗌 No 🔀
Depósitos de suciedad Si X No L	INDICIOS DE DECEAUDA CIONES
Fracturas Si No X Oxidación Si X No	INDICIOS DE RESTAURACIONES PREVIAS
Oxidación Si 🔀 No 🗌	No se observan indicios de restauraciones previas.

MASILLA	
Masilla en los plomos	
Pérdidas Si ☐ No 🔀	
Cuarteamientos Si X No	
Carbonatación Si No X	ODCEDI/ACIONICO
Pérdida de adherencia Si No X	OBSERVACIONES
Masilla en los bastidores	Se observan grietas en la tracería.
Pérdidas Si X No	
Cuarteamientos Si X No	
Carbonatación Si X No	
Pérdida de adherencia Si No X	
reraida de adherencia Si NO 🔨

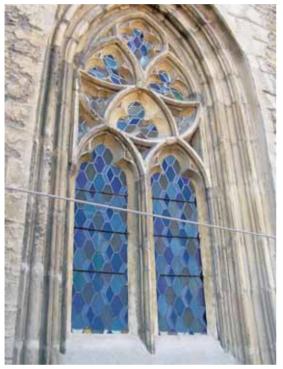
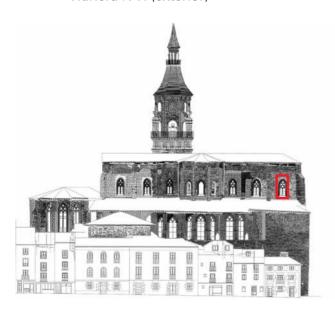
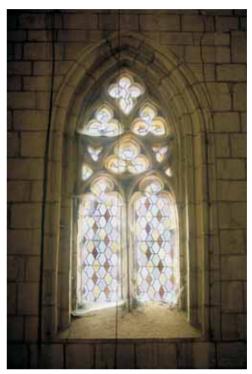
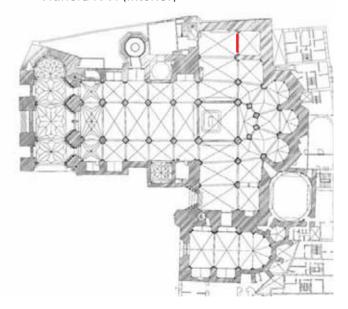
Vidriera N VI (exterior)

110077000	
VENTANAL				MORTEROS	
Fracturas	Si 📙	No X	Ш	Mortero de sellamiento per	
Lagunas	Si ∐ —	NoX	Ш	Pérdidas	Si No X
Humedades	Si 🗌	NoX	Ш	Cuarteamientos	Si No X
				Pérdida de adherencia	Si 🔀 No 🗌
VIDRIERA			ΙГ	Mortero en vidrieras de ho	rmigón
Paneles invertidos	Si 🔀	No□	\Box	Pérdidas de materia	Si 🗌 No 🗌
Paneles abombados	Si 🗌	NoX	\Box	Fracturas	Si 🗌 No 🗌
			\Box	Pérdida de adherencia	Si 🗌 No 🦳
VIDRIO					
Depósitos de suciedad	Cara interior	y exterior		ESTRUCTURAS METÁLI	
Fracturas nº a	proximado			DE REFUERZOY SUJECI	ÓN
Lagunas nº a	aproximad	o 🔲	Ш	Oxidación	Si 🔀 No 🗌
Vidrios invertidos	Si 🗌	No 🔀	Ш	Corrosión	Si 🗌 No 🔀
			Ш	Pérdidas	Si 🗌 No 🔀
PINTURAS			Ш	Torsiones	Si 🗌 No 🔀
Pérdidas No Si	Incipie	ntes 🗌			
	Avanza	adas 🗆		SISTEMAS DE PROTECO	CIÓN
~				Fracturas	Si 🗌 No 🗌
PLOMO / ESTAÑO				Pérdidas	Si 🗌 No 🗌
Depósitos de suciedad	I Si 🔀	No 🔲 📗			
Fracturas	Si 🗌	No X		INDICIOS DE RESTAURA	CIONES
Oxidación	Si X	No 🗌		PREVIAS

No se observan indicios de restauracio	nes previas.
MASILLA			Ш		
Masilla en los plomos		_	Ш		
Pérdidas	Si L	No X	Ш		
Cuarteamientos	Si X	No 🗌			
Carbonatación	Si 🗌	No X		OBSERVACIONES	
Pérdida de adherei	ncia Si	No X		Se observan grietas en la tracería del ve	ntanal.
Masilla en los bastido	es			Tres paneles de la tracería están mal ins	
Pérdidas	Si 🗌	No□			
Cuarteamientos	Si 🗌	No□			
Carbonatación	Si 🗌] No □			
Pérdida de adherei	ncia Si] No□			
		_

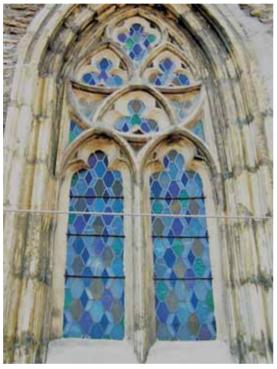
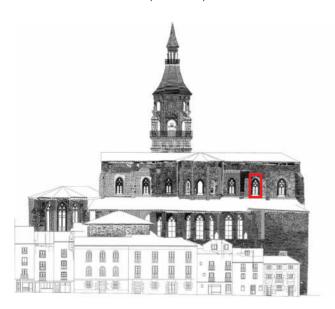
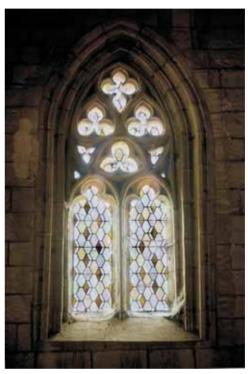
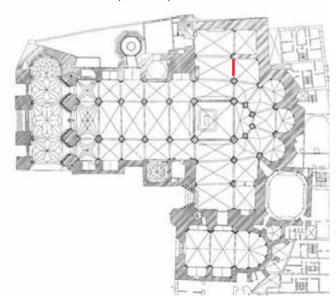
Vidriera NV (exterior)

VENTANAL	MORTEROS
Fracturas Si 🔀 No 🗌	Mortero de sellamiento perimetral
Lagunas Si ☐ No <mark>X</mark>	Pérdidas Si 🗌 No 🔀
Humedades Si No X	Cuarteamientos Si No X
	Pérdida de adherencia Si 🗌 No 🔀
VIDRIERA	Mortero en vidrieras de hormigón
Paneles invertidos Si 🗌 No 🛚	Pérdidas de materia Si 🗌 No 🗌
Paneles abombados Si 🗌 No 🔀	Fracturas Si No
	Pérdida de adherencia Si 🗌 No 🗌
VIDRIO	
Depósitos de suciedad Cara interior y exterior	ESTRUCTURAS METÁLICAS
Fracturas nº aproximado	DE REFUERZOY SUJECIÓN
Lagunas n° aproximado L	Oxidación Si 🔀 No 🗌
Vidrios invertidos Si 🗌 No 🔀	Corrosión Si L No X
	Pérdidas Si U No X
PINTURAS	Torsiones Si No X
Pérdidas No Si Incipientes	
Avanzadas 🗀	SISTEMAS DE PROTECCIÓN
PLOMO / ESTAÑO	Fracturas Si 🗌 No 🗌
	Pérdidas Si 🗌 No 🗌
Depósitos de suciedad Si 🔀 No 🗔 Fracturas Si 🗌 No 🔀	INDICIOS DE RESTAURACIONES
Oxidación Si X No	PREVIAS
Oxidación SI A NO	No se observan indicios de restauraciones previas.

MASILLA	
Masilla en los plomos]
Pérdidas Si 🗌 No 🔀	
Cuarteamientos Si 🔀 No 🗌	
Carbonatación Si 🗌 No 🔀	OBSERVACIONES
Pérdida de adherencia Si 🗌 No 🔀	Se observan grietas en el muro.
Masilla en los bastidores	7
Pérdidas Si 🗌 No 🗌	
Cuarteamientos Si 🗌 No 🗌	
Carbonatación Si 🗌 No 🗌	
Pérdida de adherencia Si 🗌 No 🗌

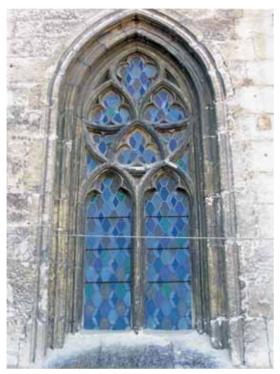
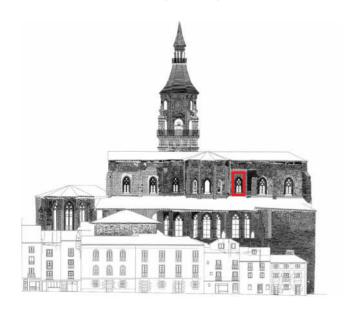
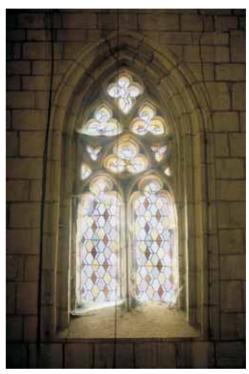
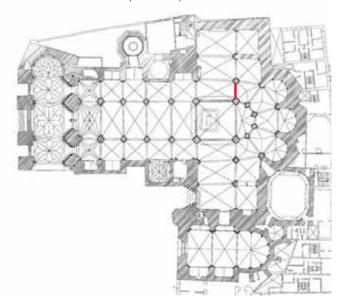
Vidriera N IV (exterior)

1 =		
VENTANAL				MORTEROS	
Fracturas	Si 📙	No X		Mortero de sellamiento per	imetral
Lagunas	Si 🔀	NoL	Ш	Pérdidas	Si No X
Humedades	Si 🗌	NoX	Ш	Cuarteamientos	Si No X
			Ш	Pérdida de adherencia	Si 🗌 No 🔀
VIDRIERA				Mortero en vidrieras de ho	rmigón
Paneles invertidos	Si 🗌	NoX	Ш	Pérdidas de materia	Si 🗌 No 🗌
Paneles abombados	Si 🗌	NoX	Ш	Fracturas	Si 🗌 No 🗌
			Ш	Pérdida de adherencia	Si No
VIDRIO					
Depósitos de suciedad	Cara interior	y exterior		ESTRUCTURAS METÁLI	
Fracturas nº a	proximado	0 1		DE REFUERZOY SUJECI	ÓN
Lagunas n° a	aproximad	o 🔲	Ш	Oxidación	Si 🔀 No 🗌
Vidrios invertidos	Si 🗌	No 🔀	Ш	Corrosión	Si 🗌 No 🛚
			Ш	Pérdidas	Si 🗌 No 🔀
PINTURAS			Ш	Torsiones	Si 🗌 No 🔀
Pérdidas No Si	Incipie	entes 🗌			
	Avanz	adas 🗆		SISTEMAS DE PROTECO	IÓN
				Fracturas	Si 🗌 No 🗌
PLOMO / ESTAÑO			Ш	Pérdidas	Si 🗌 No 🗌
Depósitos de suciedad	Si 🔀	No 🗀 📗			
Fracturas	Si 🗌	No 🔀		INDICIOS DE RESTAURA	CIONES
Oxidación	Si X	No 🗌		PREVIAS

Ш	No se observan indicios de restauracion	nes previas.
MASILLA			Ш		
Masilla en los plomos			Ш		
Pérdidas	Si L	No X	Ш		
Cuarteamientos	Si 🔀	No 🗌			
Carbonatación	Si 🗌	No X		OBSERVACIONES	
Pérdida de adherer	ncia Si	NoX	ΙГ	La fractura que presenta el vidrio fue ca	ausada por un provectil.
Masilla en los bastidor	es				
Pérdidas	Si 🗌] No □			
Cuarteamientos	Si 🗌] No 🗌			
Carbonatación	Si 🗌] No 🗌			
Pérdida de adherer	ncia Si] No 🗌			
			■ [

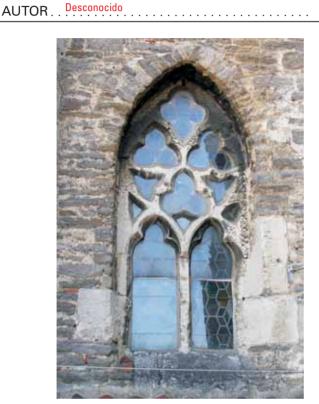
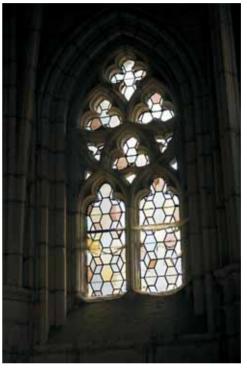
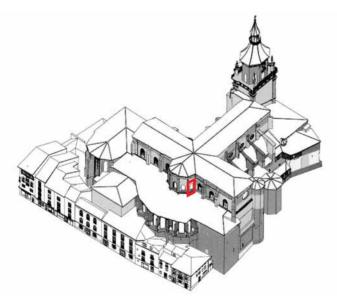
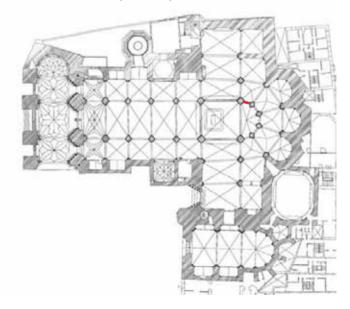
Vidriera N III (interior)

VENTANAL				MORTEROS	
Fracturas	Si 📙	No X		Mortero de sellamiento per	rimetral
Lagunas	Si X	No		Pérdidas	Si No X
Humedades	Si 🗌	NoX		Cuarteamientos	Si 🗌 No 🔀
				Pérdida de adherencia	Si 🗌 No 🔀
VIDRIERA				Mortero en vidrieras de ho	 rmigón
Paneles invertidos	Si 🗌	NoX		Pérdidas de materia	Si 🗌 No 🦳
Paneles abombados	Si 🗌	NoX		Fracturas	Si No
				Pérdida de adherencia	Si No
VIDRIO					
Depósitos de suciedad	Cara interior	y exterior		ESTRUCTURAS METÁLICA	
Fracturas nº a	proximado	o 🔲		DE REFUERZOY SUJECIÓN	N .
Lagunas nº a	proximad	o 🗌		Oxidación	Si 🔀 No 🗌
Vidrios invertidos	Si 🗌	No 🗶		Corrosión	Si 🗌 No 🔀
				Pérdidas	Si 🗌 No 🔀
PINTURAS				Torsiones	Si 🗌 No 🔀
Pérdidas No Si[Incipie	entes 🗌			
	Avanz	adas 🗌		SISTEMAS DE PROTECCIÓ	N
~				Fracturas	Si 🔀 No 🗌
PLOMO / ESTAÑO				Pérdidas	Si 🗌 No 🔀
Depósitos de suciedad	Si 🔀	No 🔲			
Fracturas	Si 📙	No X		INDICIOS DE RESTAURACI	ONES
Oxidación	Si X	No 🗌		PREVIAS	
				No se observan indicios de restauracion	nes previas.

MASILLA					
Masilla en los plomos					
Pérdidas		No X			
Cuarteamientos	Si 🔀	No L			
Carbonatación	Si	No X		OBSERVACIONES	
Pérdida de adheren	icia Si	No X		En los laterales de las lancetas falta pie	dra quedando las
Masilla en los bastidor	es			vidrieras al aire.	
Pérdidas	Si 🔀	☑ No ☐		Parte del vidrio de protección de la trac	ería no está sellado
Cuarteamientos	Si 🔀	No 🗌		con mortero o se ha desprendido.	
Carbonatación	Si 🔀	No 🗌			
Pérdida de adherer	ıcia Si 🔀	No 🗌

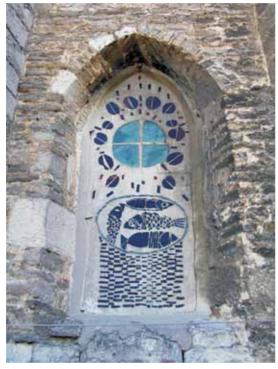
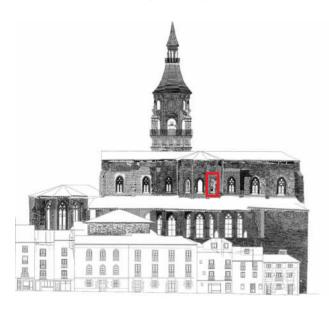
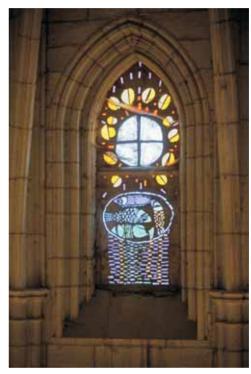
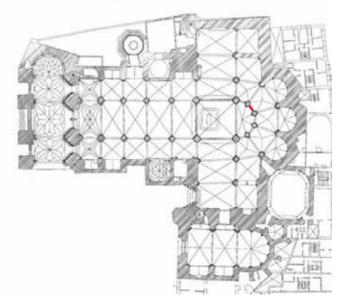
Vidriera N II (exterior)

VENTANAL	MORTEROS
Fracturas Si 🗌 No 🔀	Mortero de sellamiento perimetral
Lagunas Si <mark>X</mark> No ☐	Pérdidas Si 🗌 No 🗌
Humedades Si No X	Cuarteamientos Si 🗌 No 🗌
	Pérdida de adherencia Si 🗌 No 🗌
VIDRIERA	Mortero en vidrieras de hormigón
Paneles invertidos Si 🗌 No 🔀	Pérdidas de materia Si 🗌 No 🔀
Paneles abombados Si 🗌 No 🔀	Fracturas Si No X
	Pérdida de adherencia Si 🗌 No 🔀
VIDRIO	
Depósitos de suciedad Cara interior y exterior	ESTRUCTURAS METÁLICAS
Fracturas nº aproximado	DE REFUERZOY SUJECIÓN
Lagunas n° aproximado L	Oxidación Si 🗌 No 📙
Vidrios invertidos Si No	Corrosión Si 🗌 No 🔲
	Pérdidas Si U No U
PINTURAS	Torsiones Si 🗌 No 📋
Pérdidas No Si Incipientes	
Avanzadas 🗔	SISTEMAS DE PROTECCIÓN
PLOMO / ESTAÑO	Fracturas Si U No U
	Pérdidas Si 🗌 No 🔲
Depósitos de suciedad Si U No U Fracturas Si No U	INDICIOS DE DESTALIDACIONES
Oxidación Si No	INDICIOS DE RESTAURACIONES PREVIAS
Oxidacion 31 140 1	No se observan indicios de restauraciones previas.

MASILLA	
Masilla en los plomos	
Pérdidas Si 🗌 No 🗌	
Cuarteamientos Si 🗌 No 🗌	
Carbonatación Si 🗌 No 🗌	OBSERVACIONES
Pérdida de adherencia Si 🗌 No 🗌	El perímetro interior del muro esta mordisqueado y sin rejuntar.
Masilla en los bastidores	El mortero presenta pequeñas grietas por el exterior.
Pérdidas Si 🗌 No 🗌	
Cuarteamientos Si 🗌 No 🗌	
Carbonatación Si 🗌 No 🗌	
Pérdida de adherencia Si No

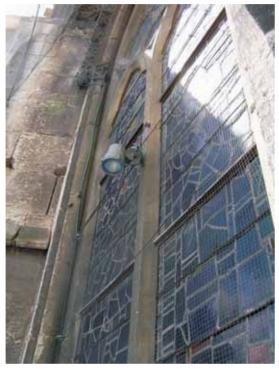
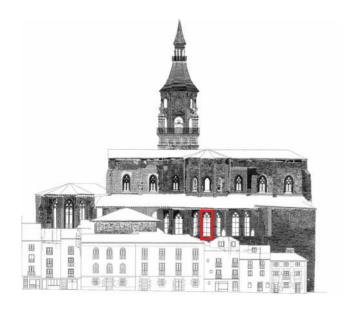
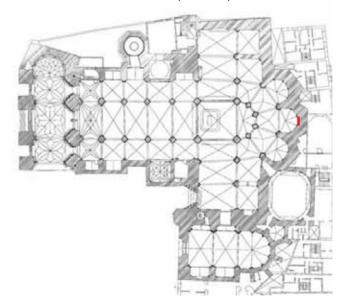
Vidriera e I (exterior)

VENTANAL				MORTEROS	
Fracturas	Si 🗌	No X		Mortero de sellamiento per	
Lagunas	Si 🗌	NoX		Pérdidas	Si No X
Humedades	Si 🗌	NoX		Cuarteamientos	Si No X
				Pérdida de adherencia	Si No X
VIDRIERA				Mortero en vidrieras de ho	rmigón
Paneles invertidos	Si 📙	NoX		Pérdidas de materia	Si 🗌 No 🗌
Paneles abombados	Si X	No		Fracturas	Si 🗌 No 🗌
\/IDDIO				Pérdida de adherencia	Si 🗌 No 🗌
VIDRIO					
Depósitos de suciedad 🖸				ESTRUCTURAS METÁLICA	
· ·	oximado			DE REFUERZOY SUJECIÓN	
Lagunas nº apr	oximad	o <u> </u>		Oxidación	Si X No L
Vidrios invertidos	Si 🗌	No X		Corrosión	Si No X
				Pérdidas	Si No X
PINTURAS				Torsiones	Si No X
Pérdidas No🗶 Si 🗌	Incipie	ntes 🗌	1_		
	Avanza	adas 🗌		SISTEMAS DE PROTECCIÓ	N
				Fracturas	Si 🗌 No 🔀
PLOMO / ESTAÑO				Pérdidas	Si 🗌 No 🔀
	Si 🔀	No 🗔			
Fracturas	Si 🗌	No X		INDICIOS DE RESTAURACIO	ONES
Oxidación	Si X	No 🔲		PREVIAS	
MACULA				No se observan indicios de restauracio	nes previas.
MASILLA

Masilla en los plomos					
Pérdidas		NoX			
Cuarteamientos	Si X		_		
Carbonatación	Si X	No 🗌		OBSERVACIONES	
Pérdida de adherenci	a Si	No X		En la tracería algunos paneles están ab	ombados hacia el
Masilla en los bastidores				interior.	
Pérdidas	Si X	No 🗌		Se observan vidrios deformados por ex	ceso de temperatura
Cuarteamientos	Si X	No 🗌		durante la horneada.	
Carbonatación	Si X	No 🗌			
Pérdida de adherenci	a Si	No X

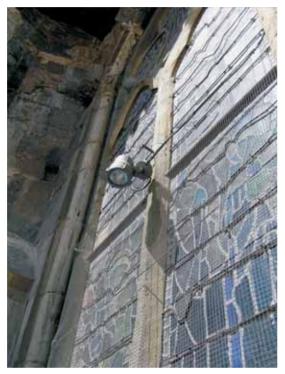
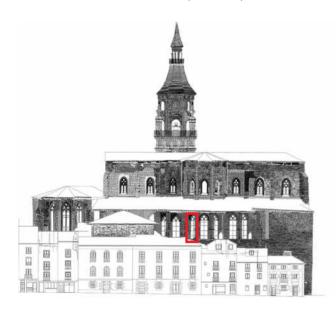
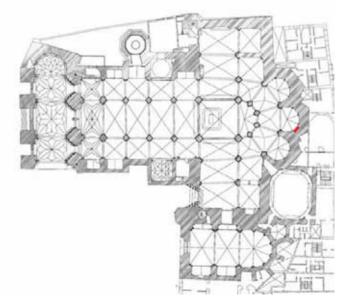
Vidriera s II (exterior)

VENTANAL	MORT	TEROS	
Fracturas Si 🗌 No	X Morte	ro de sellamiento perim	netral
Lagunas Si 🗶 No	o□	rdidas Si	X No
Humedades Si 🗌 No	o <mark>X</mark>	arteamientos S	i 🗌 No 🔀
	Pé	rdida de adherencia S	Si 🗌 No 🔀
VIDRIERA	Morte	ro en vidrieras de horm	igón
Paneles invertidos Si 🗌 No) <mark>X </mark>	rdidas de materia S	i 🗌 No 🗍
Paneles abombados Si 🔀 No	<u>D</u> Fra	acturas S	i No
	Pé	rdida de adherencia S	i No
VIDRIO			
Depósitos de suciedad Cara interior y exte		UCTURAS METÁLICAS	
Fracturas nº aproximado 🗌	DE RE	FUERZOY SUJECIÓN	
Lagunas n° aproximado 🗆	Oxida	ción S	Si 🔀 No 🗌
Vidrios invertidos Si 🗌 No	Corros	sión S	i 🗌 No 🔀
	Pérdic	las S	ii 🗌 No 🔀
PINTURAS	Torsio	nes S	i 🗌 No 🔀
Pérdidas NoX Si Incipientes			
Avanzadas	SISTE	MAS DE PROTECCIÓN	
~	Fractu	ras S	i 🗌 No 🔀
PLOMO / ESTAÑO	Pérdic	das S	i 🗌 No 🔀
Depósitos de suciedad Si 🔀 No			
Fracturas Si 🗌 No		IOS DE RESTAURACION	IES
Oxidación Si 🔀 No	PREVI	AS

****	No se ob	servan indicios de restauraciones	previas.
MASILLA			
Masilla en los plomos			
Pérdidas Si 🗌 No			
Cuarteamientos Si 🔀 No			
Carbonatación Si 🔀 No	— Obsc	RVACIONES	
Pérdida de adherencia Si No	Se obser	van paneles abombados en la trac	cería.
Masilla en los bastidores		paneles presentan exceso de suc	
Pérdidas Si 🔀 No	' · · · · · · ·	de mortero en puntas de lanceta de los alambres de sujeción se ha	
Cuarteamientos Si 🔀 No)	encia, las barras de sujeción está	
Carbonatación Si 🔀 No			
Pérdida de adherencia Si 🗌 No	× × × × × × × × × × × × × × × × × × ×	· · · · · · · · · · · · · · · · · · ·

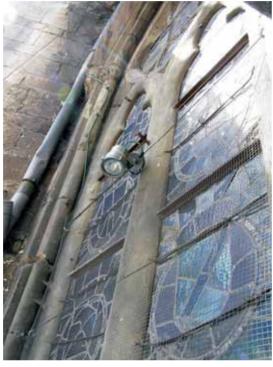
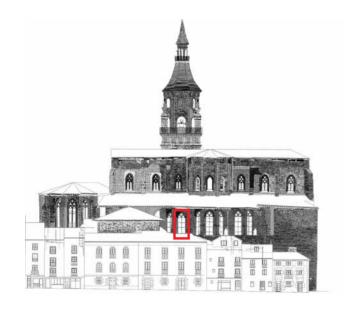
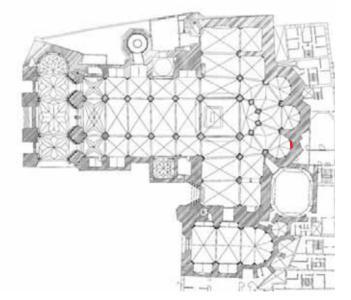
Vidriera s III (exterior)

VENTANAL				MORTEROS	
Fracturas S	i 📙	No X	Ш	Mortero de sellamiento per	imetral
Lagunas S	Si 🗌	NoX	Ш	Pérdidas	Si No X
Humedades S	Si 🗌	NoX		Cuarteamientos	Si 🔀 No 🗌
				Pérdida de adherencia	Si 🗌 No 🔀
VIDRIERA				Mortero en vidrieras de ho	 rmigón
Paneles invertidos S	Si 🗌	NoX		Pérdidas de materia	Si 🗌 No 🗌
Paneles abombados S	Si 🗌	NoX		Fracturas	Si 🗌 No 🗌
				Pérdida de adherencia	Si No
VIDRIO			1		
Depósitos de suciedad Cara	a interior y	exterior		ESTRUCTURAS METÁLIÇA	
Fracturas nº aprox	kimado	10		DE REFUERZOY SUJECIÓN	J .
Lagunas nº aprox	ximado		Ш	Oxidación	Si 🔀 No 🗌
Vidrios invertidos S	i 🗌	No X	Ш	Corrosión	Si 🗌 No 🔀
			Ш	Pérdidas	Si 🗌 No 🔀
PINTURAS			Ш	Torsiones	Si 🗌 No 🔀
Pérdidas No🗶 Si	Incipier	ntes 🗌			
	Avanza	das 🗆		SISTEMAS DE PROTECCIÓ	N
~			Ш	Fracturas	Si 🗌 No 🔀
PLOMO / ESTAÑO			Ш	Pérdidas	Si 🗌 No 🔀
Depósitos de suciedad Si	i X	No 🔲			
	i 🗌	No X		INDICIOS DE RESTAURACIO	ONES
Oxidación S	Si X	No 🗌		PREVIAS

No se observan indicios de restauracion	nes previas.
MASILLA					
Masilla en los plomos					
Pérdidas	Si 🗀	No X			
Cuarteamientos	Si X	No	-		
Carbonatación	Si X	No 🗌		OBSERVACIONES	
Pérdida de adherencia	Si 🗌	NoX		Algunos vidrios se han opalizado cuand	o fueron horneados.
Masilla en los bastidores					
Pérdidas	Si X	No 🗌			
Cuarteamientos	Si X	No			
Carbonatación	Si X	No 🗌			
Pérdida de adherencia	Si 🗌	NoX

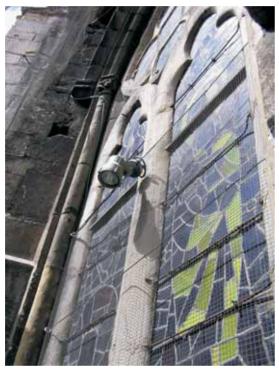
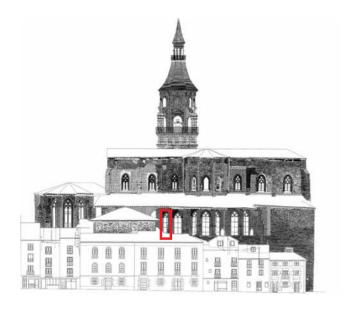
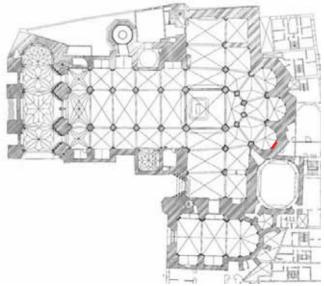
Vidriera s IV (exterior)

Grisallas X Amarillo de plata	CICTEMAC DE PROTECCIÓN
Esmaltes Carnaciones	SISTEMAS DE PROTECCIÓN EXTERIOR
Pinturas en frío Si Cara	Si 🔀 No 🗌
No X	Mallas metálicas
	Cubre toda la vidriera
PLOMO / ESTAÑO	Cubre sólo la mitad inferior
Si X Tipo de plomos Perfiles de sección en H	Láminas de vidrio
No 🗆	_
	Vidriera emplomada 🗌
Ancho de ala de los perfiles 7,8 y 9 mm	Vidriera emplomada Láminas de plástico
Ancho de ala de los perfiles 7,8 y 9 mm Alma dentada Si X No	·
Ancho de ala de los perfiles 7,8 y 9 mm Alma dentada Si X No Alas acanaladas Si X No	·
Alma dentada Si X No Alas acanaladas Si X No	Láminas de plástico
Alma dentada Si X No Alas acanaladas Si X No	Caminas de plástico OBSERVACIONES Se observan algunos plomos doblados. Un vidrio de la tracería tiene el perfilado por la cara
Alma dentada Si X No Alas acanaladas Si X No	Caminas de plástico OBSERVACIONES Se observan algunos plomos doblados.
Alma dentada Si X No Alas acanaladas Si X No Tipo de soldadura	Caminas de plástico OBSERVACIONES Se observan algunos plomos doblados. Un vidrio de la tracería tiene el perfilado por la cara exterior.

. —		
VENTANAL				MORTEROS	
Fracturas	Si 🗌	No X		Mortero de sellamiento per	rimetral
Lagunas	Si 🗌	NoX		Pérdidas	Si X No
Humedades	Si 🗌	NoX		Cuarteamientos	Si 🗶 No 🗌
				Pérdida de adherencia	Si 🗌 No 🔀
VIDRIERA				Mortero en vidrieras de ho	 rmigón
Paneles invertidos	Si 🗌	No 🔀		Pérdidas de materia	Si 🗌 No 🦳
Paneles abombados	Si 🗌	NoX		Fracturas	Si No
				Pérdida de adherencia	Si No N
VIDRIO			_		
Depósitos de suciedad [Cara interior	y exterior		ESTRUCTURAS METÁLICA	
Fracturas nº apı	roximado	2		DE REFUERZOY SUJECIÓN	N
Lagunas n° ap	roximad	o 1		Oxidación	Si 🔀 No 🗌
Vidrios invertidos	Si 🗌	No 🔀		Corrosión	Si 🗌 No 🛚
				Pérdidas	Si 🗌 No 🔀
PINTURAS				Torsiones	Si 🗌 No 🔀
Pérdidas No X Si	Incipie	entes 🗌			
	Avanza	adas 🗆		SISTEMAS DE PROTECCIÓ	N
~				Fracturas	Si 🗌 No 🔀
PLOMO / ESTAÑO				Pérdidas	Si 🗌 No 🔀
Depósitos de suciedad	Si X	No 🔲			
Fracturas	Si X	No 🔲		INDICIOS DE RESTAURACION	ONES
Oxidación	Si X	No 🗌		PREVIAS

No se observan indicios de restauracio	nes previas.
MASILLA					
Masilla en los plomos	_				
Pérdidas		No X			
Cuarteamientos	Si X	I No □	_		
Carbonatación	Si X] No ☐		OBSERVACIONES	
Pérdida de adherenc	ia Si	No X		Algunos vidrios se han opalizado cuand	o fueron horneados.
Masilla en los bastidores	3			Se observan grietas en el muro y en los	maineles.
Pérdidas	Si X	〗No □			
Cuarteamientos	Si X	【 No □			
Carbonatación	Si X	No 🗌			
Pérdida de adherenc	ia Si] No X

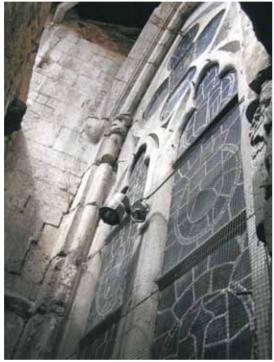
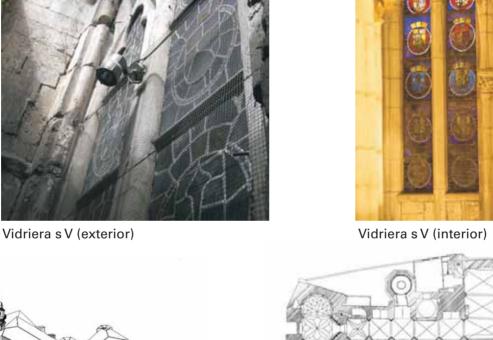
VIDRIERA Nº .. S V UBICACIÓN Capilla del Pilar AUTOR Carlos Muñoz de Pablos

VENTANAL		MORTEROS	
Fracturas Si	No X	Mortero de sellamiento pe	rimotral
	No X	Pérdidas	Si No X
	No X		
Humedades Si	NOM	Cuarteamientos	Si No X
VIDRIERA		Pérdida de adherencia	Si No X
Paneles invertidos Si	NoX	Mortero en vidrieras de ho	· ·
	No X	Pérdidas de materia	Si No
Paneles abombados Si	NO.	Fracturas	Si No
VIDRIO		Pérdida de adherencia	Si No
Depósitos de suciedad Cara interior	r y exterior	ESTRUCTURAS METÁLICA	\S
Fracturas n° aproximad		DE REFUERZOY SUJECIÓ	
Lagunas nº aproximac	do 1	Oxidación	Si 🔀 No 🗌
Vidrios invertidos Si	No X	Corrosión	Si 🗌 No 🔀
		Pérdidas	Si 🗌 No 🔀
PINTURAS		Torsiones	Si 🗌 No 🔀
Pérdidas No <mark>X</mark> Si ☐ Incipi	entes 🗌		
Avanz	zadas 🗌 📗	SISTEMAS DE PROTECCIÓ	N
		Fracturas	Si 🗌 No 🔀
PLOMO / ESTAÑO		Pérdidas	Si 🗌 No 🔀
Depósitos de suciedad Si 🔀	No 🗀 📗		
Fracturas Si 🗌	No 🔀 📗	INDICIOS DE RESTAURACI	ONES
Oxidación Si 🔀	No 🗌	PREVIAS	
		No se observan indicios de restauracio	ones previas.

MASILLA			
Masilla en los plomos			
	□ No X		
Cuarteamientos Si 🔰	✓ No □		
Carbonatación Si 🔀	No 🗌 📗	OBSERVACIONES	
Pérdida de adherencia Si	No X	Algunos paneles tienen exceso de suc	edad por el exterior.
Masilla en los bastidores	_		
Pérdidas Si 🖸	✓ No □		
Cuarteamientos Si 🖸	✓ No ☐		
Carbonatación Si 🕽	✓ No ☐ ☐ ☐ ☐		
Pérdida de adherencia Si	No X

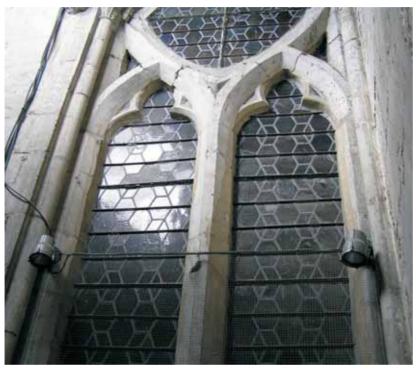
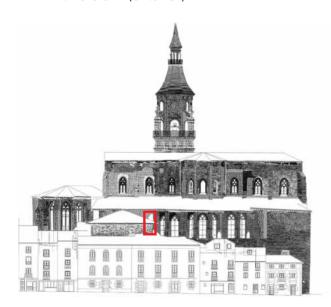
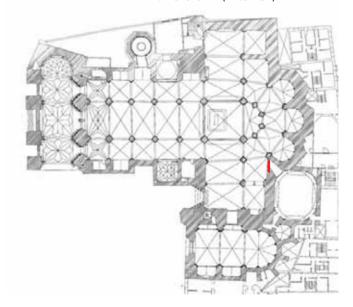
VIDRIERA N° SVI
 DATACIÓN Años 1963 - 1964

VENTANAL	MORTEROS
Fracturas Si 🗌 No 🔀	Mortero de sellamiento perimetral
Lagunas Si <mark>X</mark> No ☐	Pérdidas Si No X
Humedades Si No X	Cuarteamientos Si \(\) No \(\) \
	Pérdida de adherencia Si 🗍 No 💢
VIDRIERA	Mortero en vidrieras de hormigón
Paneles invertidos Si 🗌 No 🔀	Pérdidas de materia Si 🗍 No 🦳
Paneles abombados Si 🗌 No 🗶	Fracturas Si No N
	Pérdida de adherencia Si 🗍 No 🦳
VIDRIO	
Depósitos de suciedad Cara interior y exterior	ESTRUCTURAS METÁLIÇAS
Fracturas nº aproximado 3	DE REFUERZOY SUJECIÓN
Lagunas n° aproximado 2	Oxidación Si 🔀 No 🗌
Vidrios invertidos Si 🗌 No 🔀	Corrosión Si 🗌 No 🗵
	Pérdidas Si No X
PINTURAS	Torsiones Si No X
Pérdidas No X Si Incipientes	
Avanzadas 🗀	SISTEMAS DE PROTECCIÓN
PLOMO / ESTAÑO	Fracturas Si 🗌 No 🔀
	Pérdidas Si 🗌 No 🗶
Depósitos de suciedad Si 🔀 No 🗌 Fracturas Si 🗌 No 🔀	INDICIOS DE RESTAURACIONES
	INDICIOS DE RESTAURACIONES PREVIAS
Oxidación Si 🔀 No 🗌	No se observan indicios de restauraciones previas.

MASILLA	
Masilla en los plomos	
Pérdidas Si ☐ No 🔀	
Cuarteamientos Si X No	
Carbonatación Si No X	OBSERVACIONES
Pérdida de adherencia Si No X	Se observan grietas en la tracería.
Masilla en los bastidores	Se observali grietas erria tracerra.
Pérdidas Si 🔀 No 🗌	
Cuarteamientos Si X No	
Carbonatación Si 🔀 No 🗌	
Pérdida de adherencia Si 🗌 No 🔀
