Estudio y Plan Director de las vidrieras de la Catedral de Santa María de Vitoria-Gasteiz

Fernando Cortés Pizano Mikel Delika González de Viñaspre

FICHA TÉCNICA

Julio 2009

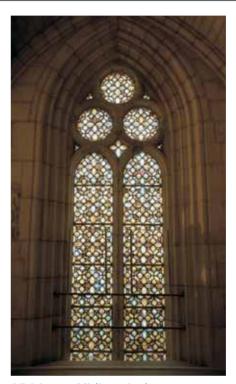
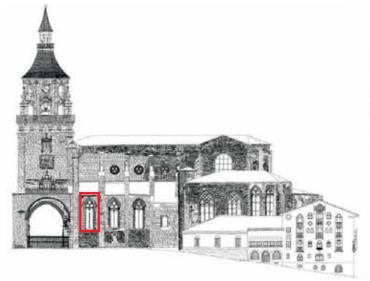
Vidriera s XI (exterior)

VENTANAL				MORTEROS	
	Si 🗌	No X			
Fracturas				Mortero de sellamiento p	
Lagunas	Si X	No		Pérdidas	Si No X
Humedades	Si 🗌	NoX		Cuarteamientos	Si No X
VIDRIERA				Pérdida de adherenci

N. V		Mortero en vidrieras de l	•
Paneles invertidos	Si 🗌	No X		Pérdidas de materia	Si No
Paneles abombados	Si 💹	NoX		Fracturas	Si 🗌 No 🗌
VIDRIO				Pérdida de adherenci	a Si 🗌 No 🗌
	Cara interior	v ovtorior	Ι,		
Depósitos de suciedad Fracturas nº a	aproximado			ESTRUCTURAS METÁ DE REFUERZOY SUJE	
Lagunas nº a	aproximad	o 🔲		Oxidación	Si 🔀 No 🗌
Vidrios invertidos	Si 🔀	No□	Ш	Corrosión	Si 🗌 No 🔀
			Ш	Pérdidas	Si 🗌 No 🔀
PINTURAS			Ш	Torsiones	Si 🗌 No 🔀
Pérdidas No X Si	Incipie	entes 🗌	- ['		
	Avanz	adas 🗆 📗	Ш	SISTEMAS DE PROTE	CCIÓN
				Fracturas	Si 🗌 No 🔀
PLOMO / ESTAÑO			Ш	Pérdidas	Si 🗌 No 🔀
Depósitos de suciedad	d Si 🔀	No 🗌			
Fracturas	Si 🗌	No X		INDICIOS DE RESTAU	RACIONES
Oxidación	Si X	No 🗌		PREVIAS	
				Se observan vidrios, plomos, pintura	s y masilla nuevos.
MASILLA					
Masilla en los plomos					
Pérdidas		No X			
Cuarteamientos	Si 🔀	No 🗌	'		
Carbonatación	Si 🗌] No X	Ш	OBSERVACIONES	
Pérdida de adhere	ncia Si	NoX		El plomo está deteriorado por el repid	ado en las restauraciones.

Masilla en los bastido	res			Los vidrios nuevos son de coloración	más intensa, de textura
Pérdidas	Si 🔀	【 No□ │		catedral y, si bien la mayoría tiene pi	itura cocida, algunos
Cuarteamientos	Si 🔀	No 🗌		están pintados en frío.	
Carbonatación	Si 🔀	No 🗌			
Pérdida de adhere	ncia Si 🗌	NoX

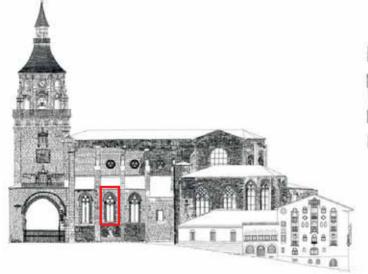
Vidriera s X (interior)

VENTANAL	MORTEROS
Fracturas Si No X	Mortero de sellamiento perimetral
Lagunas Si ☐ No X	Pérdidas Si No X
Humedades Si No X	Cuarteamientos Si 🗌 No 🔀
	Pérdida de adherencia Si 🗌 No 🔀
VIDRIERA	Mortero en vidrieras de hormigón
Paneles invertidos Si 🗌 No 🛚 🗙	Pérdidas de materia Si 🗌 No 🗌
Paneles abombados Si 🗌 No 🛚 🗙	Fracturas Si 🗌 No 🗌
	Pérdida de adherencia Si 🗌 No 🗌
VIDRIO	
Depósitos de suciedad Cara interior y exterior	ESTRUCTURAS METÁLICAS
Fracturas nº aproximado 2	DE REFUERZOY SUJECIÓN
Lagunas n° aproximado 🗔	Oxidación Si 🔀 No 🗌
Vidrios invertidos Si 💢 No 🗌	Corrosión Si 🗌 No 🔀
	Pérdidas Si 🗌 No 🛚
PINTURAS	Torsiones Si 🗌 No 🔀
Pérdidas No X Si Incipientes 🗌	
Avanzadas 🗌	SISTEMAS DE PROTECCIÓN
~ -	Fracturas Si 🗌 No 🔀
PLOMO / ESTAÑO	Pérdidas Si 🗌 No 🔀
Depósitos de suciedad Si 🔀 No 🗌	
Fracturas Si No X	INDICIOS DE RESTAURACIONES
Oxidación Si 🔀 No 🗌	PREVIAS
	Se observan vidrios, plomos, pinturas y masilla nuevos
MASILLA

Masilla en los plomos	
Pérdidas Si 🗌 No 🔀	
Cuarteamientos Si 🗶 No 🗌	
Carbonatación Si 🗌 No 🔀	OBSERVACIONES
Pérdida de adherencia Si 🗌 No 🔀	El plomo está deteriorado por el repicado en las restauraciones.
Masilla en los bastidores	Los vidrios nuevos son de coloración más intensa, de textura
Pérdidas Si 🔀 No 🗌	catedral y algunos están pintados en frío.
Cuarteamientos Si 🗶 No 🗌	
Carbonatación Si 💢 No 🗌	
Pérdida de adherencia 🛮 Si 🗌 No 🔀

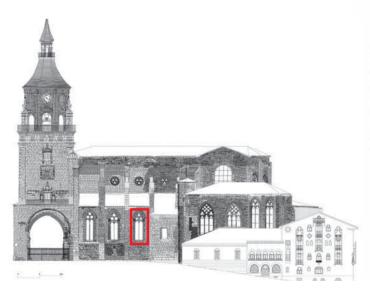
Vidriera s IX (interior)

VENTANAL	MORTEROS
Fracturas Si 🗌 No 🔀	Mortero de sellamiento perimetral
Lagunas Si 🗌 No 🔀	Pérdidas Si No X
Humedades Si No X	Cuarteamientos Si No X
	Pérdida de adherencia Si X No
VIDRIERA	Mortero en vidrieras de hormigón
Paneles invertidos Si 🗌 No 🔀	Pérdidas de materia Si No No
Paneles abombados Si 🗌 No 🔀	Fracturas Si No No
	Pérdida de adherencia Si No
VIDRIO	
Depósitos de suciedad Cara interior y exterior	ESTRUCTURAS METÁLICAS
Fracturas nº aproximado 4	DE REFUERZO Y SUJECIÓN
Lagunas nº aproximado 🔲	Oxidación Si X No 🗌
Vidrios invertidos Si 🔀 No 🗌	Corrosión Si 🗌 No 🔀
	Pérdidas Si 🗌 No 🔀
PINTURAS	Torsiones Si No X
Pérdidas No 🔀 Si 🔲 Incipientes 🔲	
Avanzadas 🔲	SISTEMAS DE PROTECCIÓN
PLOMO / ESTAÑO	Fracturas Si No X
N/	Pérdidas Si No X
	INDIOLOG DE DEGEAUDA CIONES
	INDICIOS DE RESTAURACIONES PREVIAS
Oxidación Si X No L	
MASILLA	Se observan vidrios, plomos, pinturas y masilla nuevos.
Masilla en los plomos	
Pérdidas Si 🗌 No 🔀

Cuarteamientos Si X No	
Carbonatación Si 🗌 No 🔀	OBSERVACIONES
Pérdida de adherencia Si 🗌 No 🔀	
Masilla en los bastidores	El plomo está deteriorado por el repicado de las restaura- ciones. Los vidrios nuevos son de coloración más intensa
Pérdidas Si 🔀 No 🗌	de textura catedral, si bien la mayoría tiene pintura cocida,
Cuarteamientos Si 🔀 No 🗌	algunos están pintados en frío.
Carbonatación Si 🔀 No 🗌	
Pérdida de adherencia Si 🗌 No 🔀

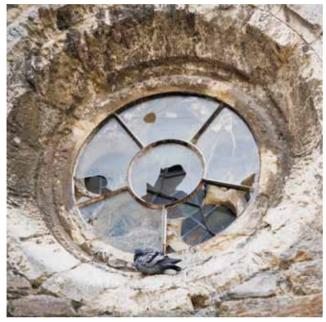
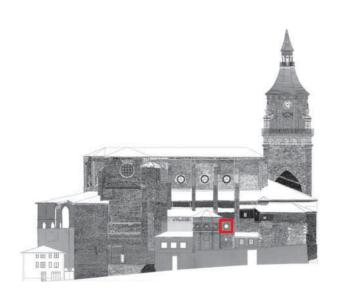
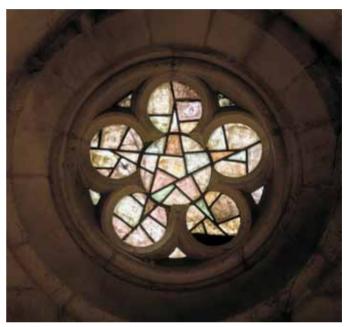
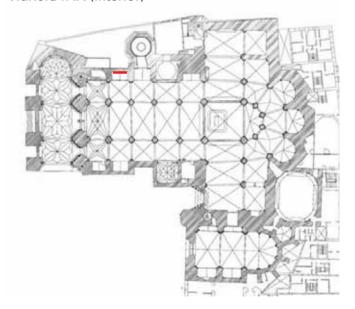
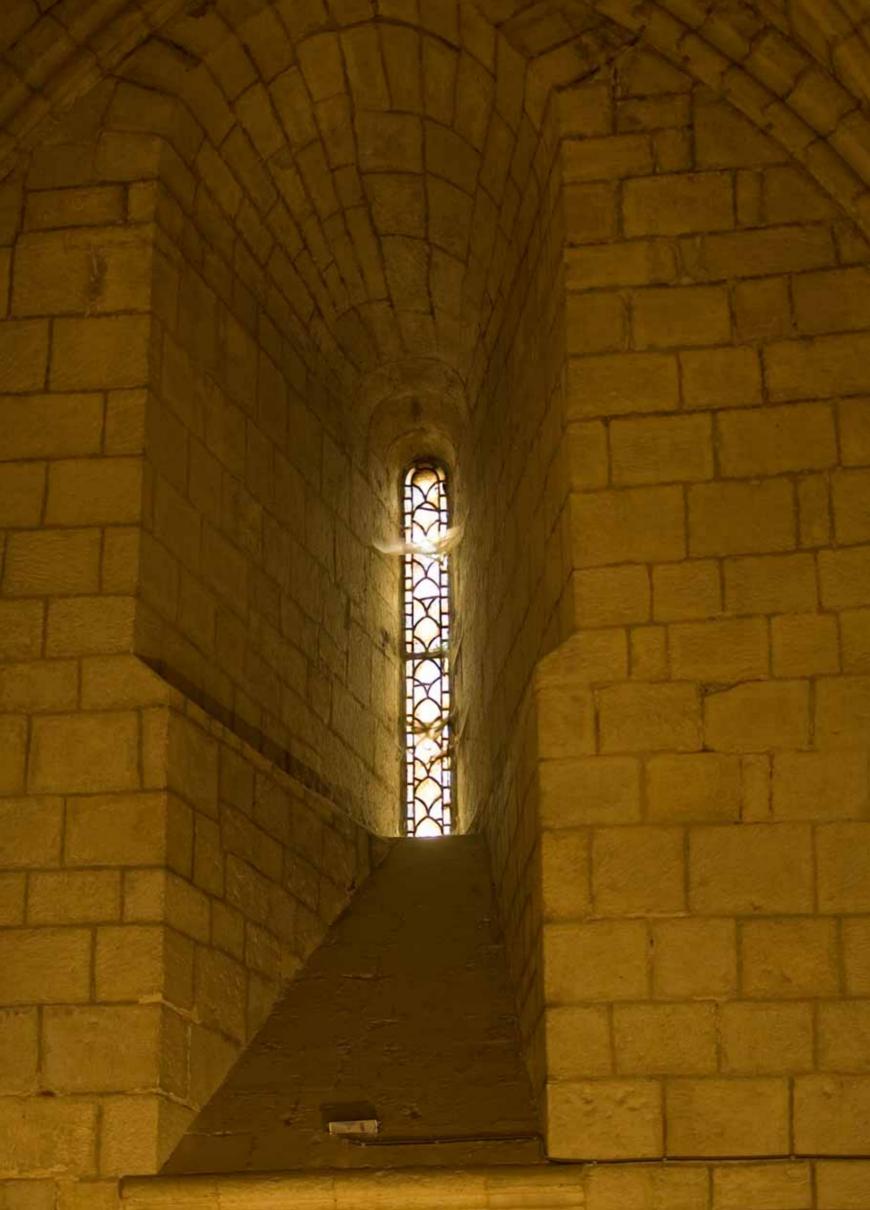
Vidriera n IX (interior)

VENTANAL	MORTEROS
Fracturas Si No X	Mortero de sellamiento perimetral
Lagunas Si <mark>X</mark> No ☐	Pérdidas Si 🗌 No 🔀
Humedades Si No X	Cuarteamientos Si 🗌 No 🔀
	Pérdida de adherencia Si 🗌 No 🔀
VIDRIERA	Mortero en vidrieras de hormigón
Paneles invertidos Si 🗌 No 🔀	Pérdidas de materia Si 🗌 No 🗌
Paneles abombados Si No X	Fracturas Si No
	Pérdida de adherencia Si 🗌 No 🗌
VIDRIO	
Depósitos de suciedad Cara interior y exterior	ESTRUCTURAS METÁLIÇAS
Fracturas nº aproximado	DE REFUERZOY SUJECIÓN
Lagunas n° aproximado	Oxidación Si X No U
Vidrios invertidos Si ☐ No 🔀	Corrosión Si 🗌 No 🔀
	Pérdidas Si No X
PINTURAS	Torsiones Si No X
Pérdidas No X Si Incipientes	
Avanzadas 🗆	SISTEMAS DE PROTECCIÓN
DI ONG / FOTAÑO	Fracturas Si X No 🗆
PLOMO / ESTAÑO	Pérdidas Si X No 🗆
Depósitos de suciedad Si X No L	
Fracturas Si No X	INDICIOS DE RESTAURACIONES PREVIAS
Oxidación Si 🔀 No 🗌	
MASILLA	No se observan indicios de restauraciones previas.

Masilla en los plomos	
Pérdidas Si No X	
Cuarteamientos Si X No	
Carbonatación Si No X	
	OBSERVACIONES
Pérdida de adherencia Si No X	Varios vidrios del sistema de protección están rotos.
Masilla en los bastidores	
Pérdidas Si X No L	
Cuarteamientos Si X No	
Carbonatación Si X No	
Pérdida de adherencia Si 🔀 No 🗌

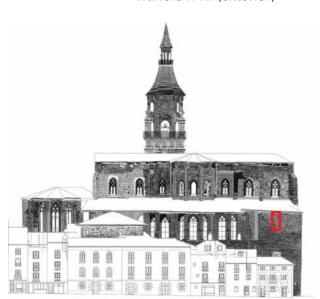
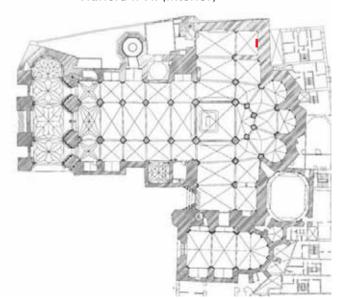
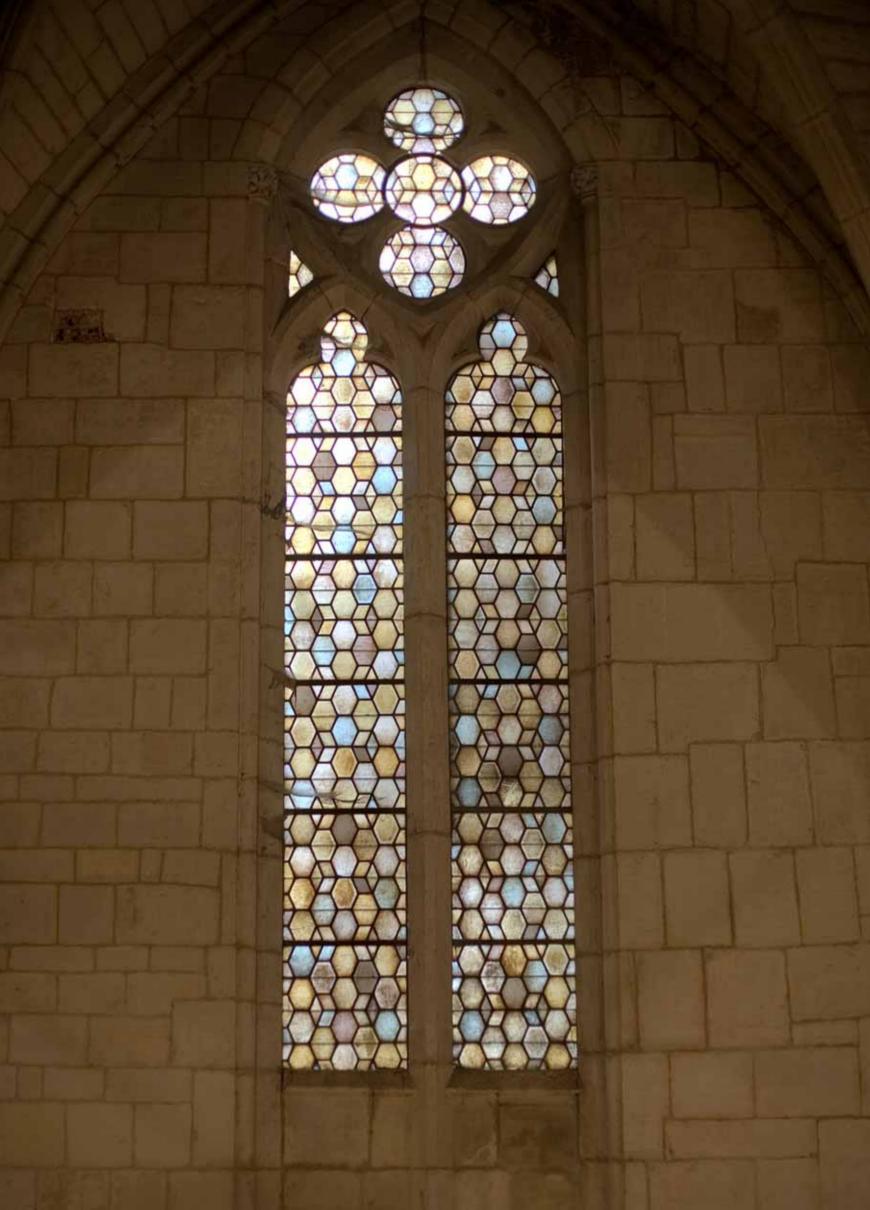
Vidriera n VII (interior)

VENTANAL			П	MORTEROS	
Fracturas	Si 🗌	No X		Mortero de sellamiento pe	rimetral
Lagunas	Si 🗌	No X	Ш	Pérdidas	Si No X
Humedades	Si 🗌	No X	Ш	Cuarteamientos	Si No X
Tramodado		11071	Ш	Pérdida de adherencia	Si No X
VIDRIERA				Mortero en vidrieras de ho	
Paneles invertidos	Si 🗌	NoX	Ш	Pérdidas de materia	Si No No
Paneles abombados	Si 🗌	NoX	Ш	Fracturas	Si No
			Ш	Pérdida de adherencia	Si No
VIDRIO			اا		<u> </u>
Depósitos de suciedad	Cara interior	y exterior	Ш	ESTRUCTURAS METÁL	CAS
Fracturas n° a	aproximado	o <u>5</u>		DE REFUERZOY SUJEC	IÓN
Lagunas n°	aproximad	o	Ш	Oxidación	Si 🔀 No 🗌
Vidrios invertidos	Si 🗌	No 🔀	Ш	Corrosión	Si 🗌 No 🔀
			Ш	Pérdidas	Si 🗌 No 🔀
PINTURAS			Ш	Torsiones	Si 🗌 No 🔀
Pérdidas No <mark>X</mark> Si	Incipie	entes 🗌			
	Avanz	adas 🗆	Ш	SISTEMAS DE PROTEC	CIÓN
			Ш	Fracturas	Si 🗌 No 🗌
PLOMO / ESTAÑO				Pérdidas	Si 🗌 No 🗌
Depósitos de suciedad		No 🗔	Ι.		
Fracturas	Si 🗌	No X	Ш	INDICIOS DE RESTAURA PREVIAS	ACIONES

Oxidación	Si X	No 🗌	Н		
MASILLA			Ш	No se observan indicios de restauracio	nes previas.
Masilla en los plomos			Ш		
Pérdidas	Si 🗆] No <mark>X</mark> │	Ш		
Cuarteamientos	Si X				
Carbonatación	Si Si	No X			
Pérdida de adhere	_	No X		OBSERVACIONES	
Masilla en los bastido		110		Hay varios vidrios con diferente color, p	osiblemente sean
Pérdidas	res Si □] No <mark>X</mark> │		nuevos, o parte del diseño original. Lo mismo sucede con los plomos, hay v	arios plomos que
Cuarteamientos	Si 🔀			parecen de fractura, o pueden también	
Carbonatación	Si 🔼	NoX			
	_				
Pérdida de adhere	ncia Si _	No X

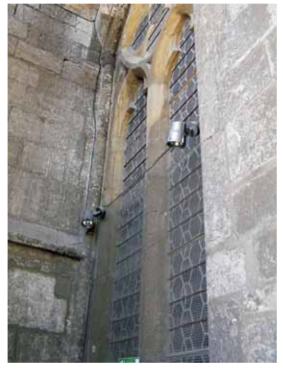
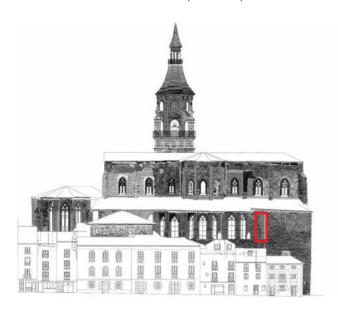
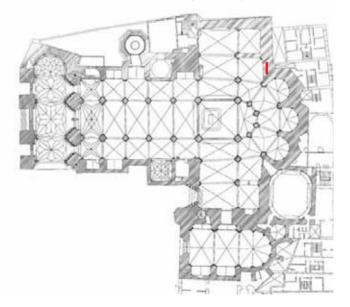
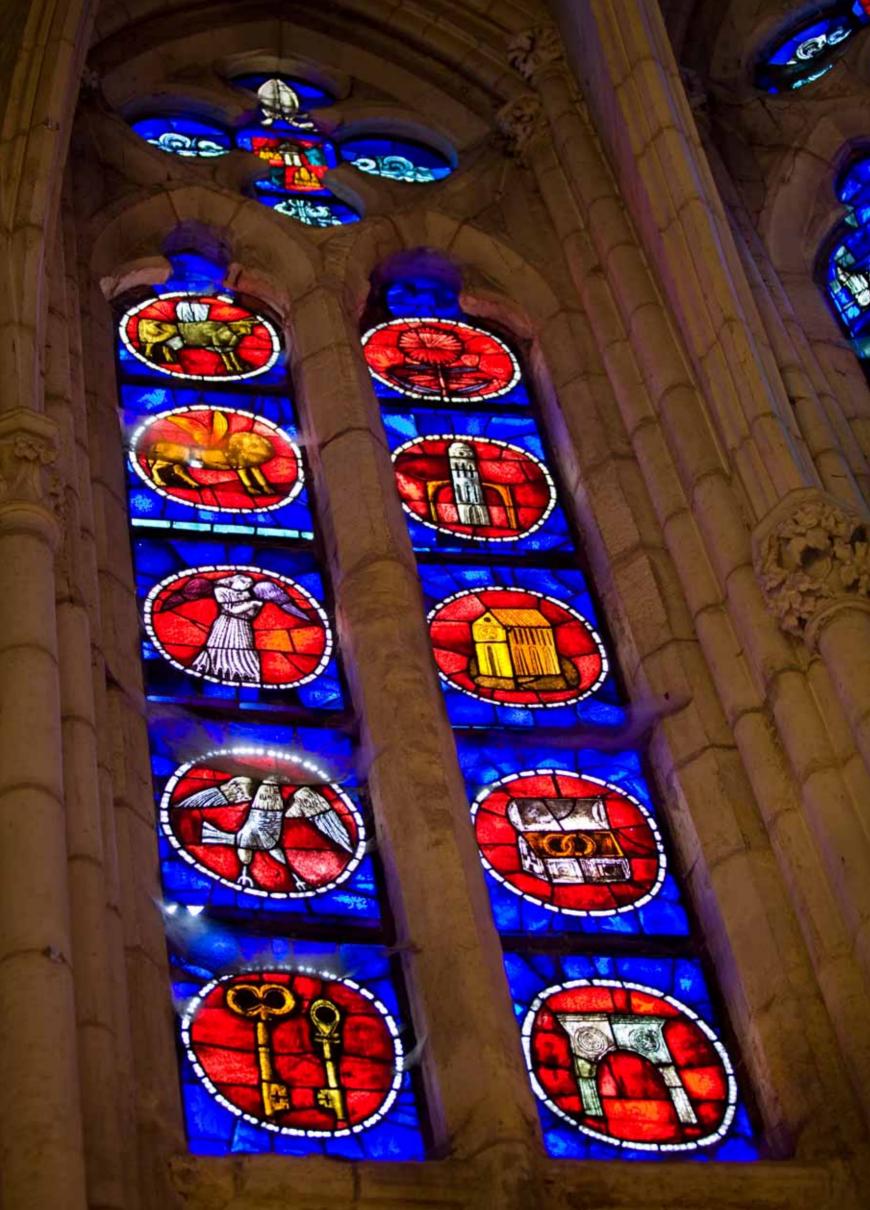
Vidriera n VI (interior)

\/ENITANIAI			1.0	MORTEROO	
VENTANAL				MORTEROS	
Fracturas	Si 📙	No X	Ш	Mortero de sellamiento pe	
Lagunas	Si 📙	NoX	Ш	Pérdidas	Si No X
Humedades	Si 🗌	NoX	Ш	Cuarteamientos	Si 🔀 No 🗌
				Pérdida de adherencia	Si 🗌 No 🔀
VIDRIERA			\prod	Mortero en vidrieras de ho	rmigón
Paneles invertidos	Si 🗌	NoX	Ш	Pérdidas de materia	Si 🗌 No 🗌
Paneles abombados	Si 🗌	NoX	Ш	Fracturas	Si 🗌 No 🗌
			Ш	Pérdida de adherencia	Si 🗌 No 🦳
VIDRIO					
Depósitos de suciedad	Cara interior	y exterior		ESTRUCTURAS METÁLI	
Fracturas nº a	proximado	3		DE REFUERZOY SUJEC	ÓN
Lagunas n° a	aproximad	o 🔲	Ш	Oxidación	Si 🔀 No 🗌
Vidrios invertidos	Si 🗌	No X	Ш	Corrosión	Si 🗌 No 🛚
			Ш	Pérdidas	Si 🗌 No 🔀
PINTURAS			Ш	Torsiones	Si 🗌 No 🔀
Pérdidas No X Si	Incipie	entes 🗌			
	Avanz	adas 🗆	Ш	SISTEMAS DE PROTECO	CIÓN
				Fracturas	Si 🗌 No 🔀
PLOMO / ESTAÑO			Ш	Pérdidas	Si 🗌 No 🔀
Depósitos de suciedad	I Si 🔀	No 🗀 📗			
Fracturas	Si 🗌	No 🔀	Ш	INDICIOS DE RESTAURA	CIONES

Oxidación	Si X	No 🗌		PREVIAS	
			Ш	No se observan indicios de restauracio	nes previas.
MASILLA			Ш		
Masilla en los plomos		_	Ш		
Pérdidas	Si∟	No X	Ш		
Cuarteamientos	Si X] No ☐			
Carbonatación	Si 🗌	No X		OBSERVACIONES	
Pérdida de adherer	ncia Si	NoX		Hay varios vidrios rotos por impacto de	proyectil.
Masilla en los bastidor	es			Se observan grietas en los maineles y la	
Pérdidas	Si 🗌] No <mark>X</mark>			
Cuarteamientos	Si X	I No □			
Carbonatación	Si 🗌] No 🔀			
Pérdida de adherer	ncia Si	No X

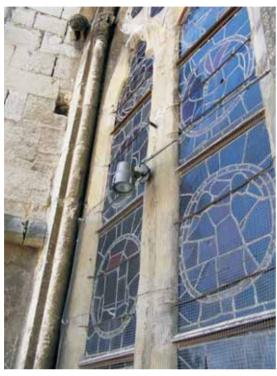
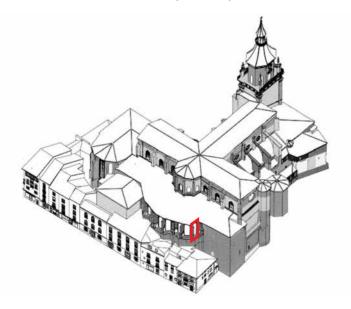
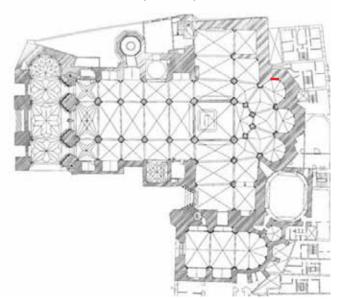
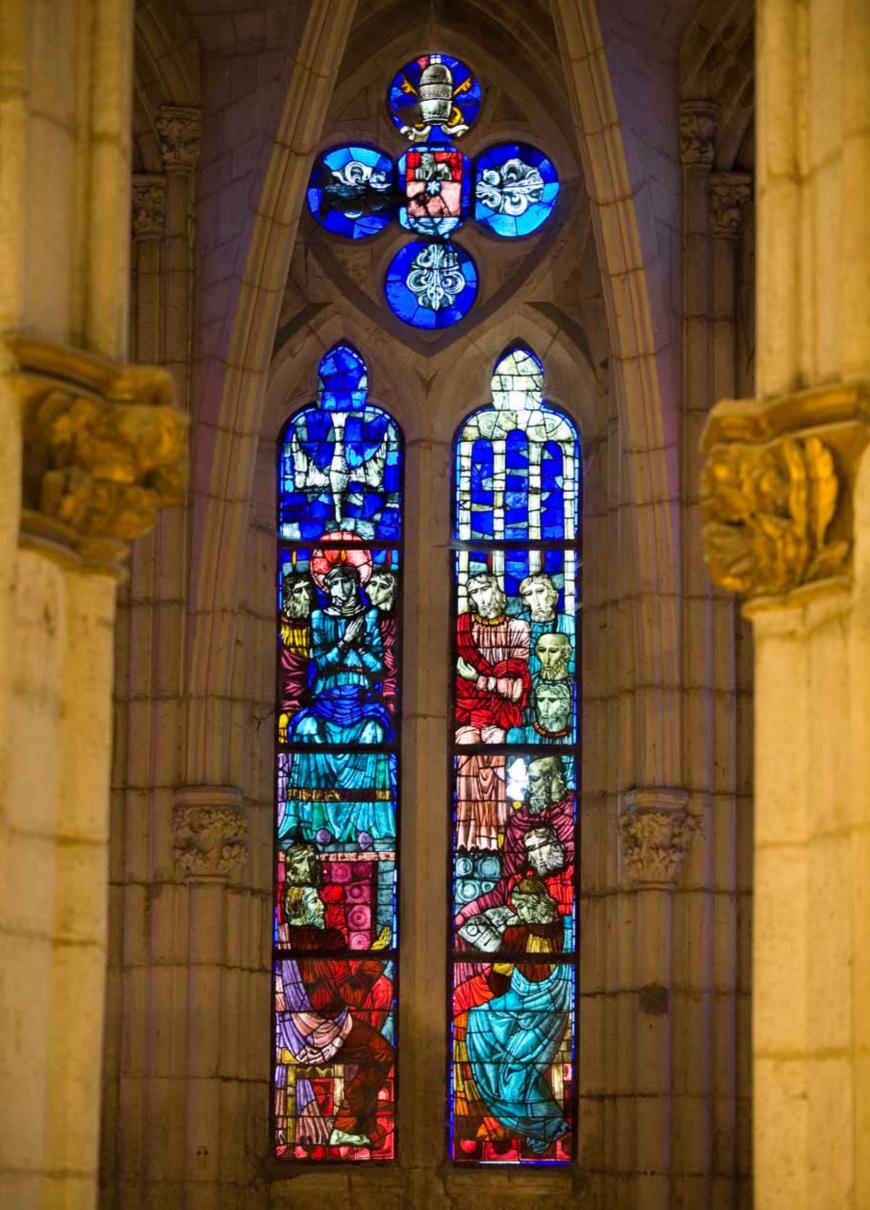
Vidriera n V (interior)

VENTANAL	MORTEROS
Fracturas Si No X	Mortero de sellamiento perimetral
Lagunas Si 🔀 No 🗌	Pérdidas Si 🗌 No 🔀
Humedades Si No X	Cuarteamientos Si 🗌 No 🔀
	Pérdida de adherencia Si 🗌 No 🔀
VIDRIERA	Mortero en vidrieras de hormigón
Paneles invertidos Si 🗌 No 🔀	Pérdidas de materia Si 🔲 No 🗍
Paneles abombados Si No X	Fracturas Si No
	Pérdida de adherencia Si 🗌 No 🗌
VIDRIO	
Depósitos de suciedad Cara interior y exterior	ESTRUCTURAS METÁLICAS
Fracturas n° aproximado 6	DE REFUERZOY SUJECIÓN
Lagunas n° aproximado 2	Oxidación Si 🔀 No 🗌
Vidrios invertidos Si X No ☐	Corrosión Si 🗌 No 🔀
	Pérdidas Si 🗌 No 🔀
PINTURAS	Torsiones Si 🗌 No 🔀
Pérdidas No X Si Incipientes I	
Avanzadas 🗆	SISTEMAS DE PROTECCIÓN
~	Fracturas Si 🗌 No 🔀
PLOMO / ESTAÑO	Pérdidas Si 🗌 No 🔀
Depósitos de suciedad Si 🔀 No 🗌	
Fracturas Si No X	INDICIOS DE RESTAURACIONES
Oxidación Si 🔀 No 🗌	PREVIAS

****	No se observan indicios de restauraciones previas.
MASILLA	
Masilla en los plomos	
Pérdidas Si X No L	
Cuarteamientos Si X No	
Carbonatación Si X No L	OBSERVACIONES
Pérdida de adherencia Si No X	Se observa una laguna en un lateral de punta de lanceta
Masilla en los bastidores	interior.
Pérdidas Si 🗌 No 🔀	Pequeñas grietas en mortero.
Cuarteamientos Si X No 🗌	
Carbonatación Si 🔀 No 🗌	
Pérdida de adherencia Si 🗌 No 🔀

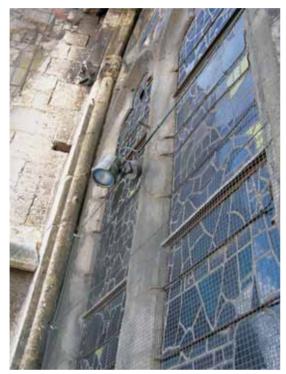
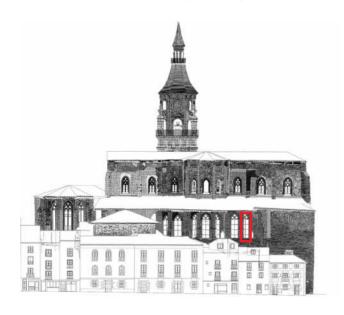
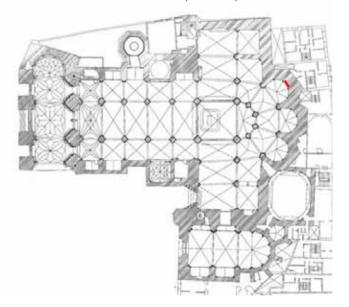
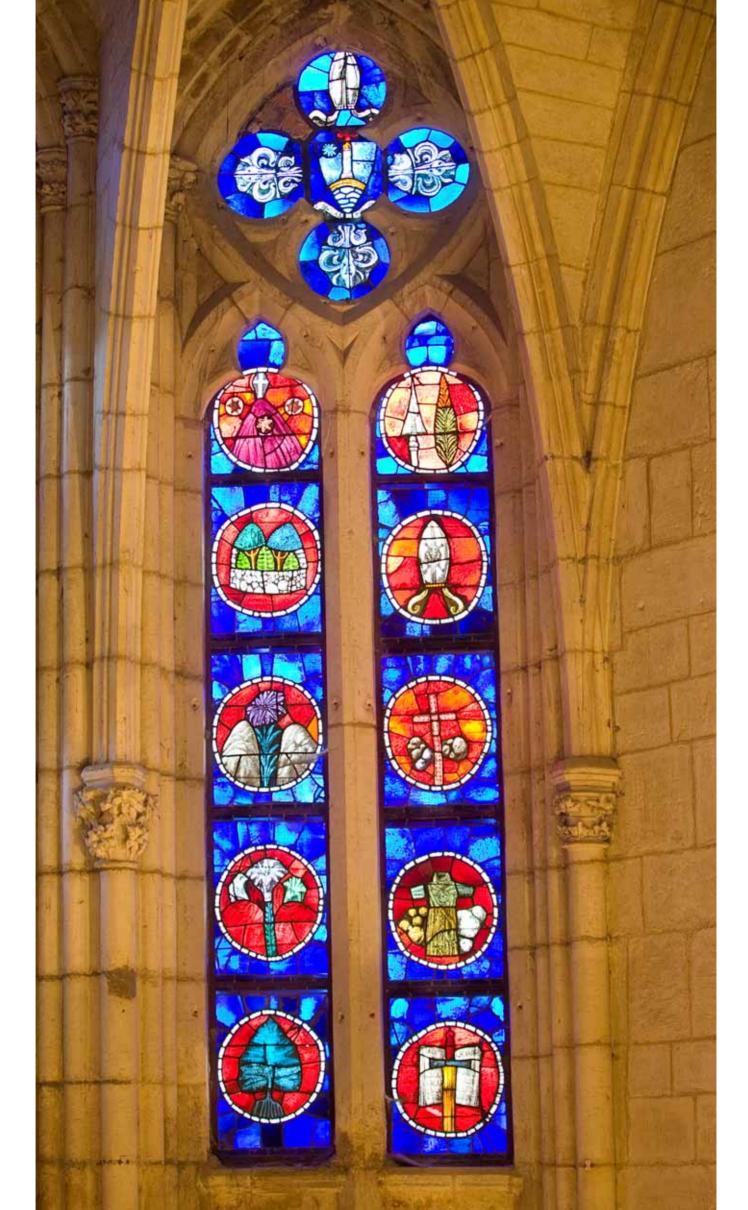
Vidriera n IV (interior)

VENTANAI	MORTEROS
VENTANAL Fracturas Si □ No X	
Humedades Si No X	
VIDRIERA	Pérdida de adherencia Si No X
	Mortero en vidrieras de hormigón
Paneles abombados Si No X	
VIDRIO	Pérdida de adherencia Si 🗌 No 🗌
Depósitos de suciedad Cara interior y exterior	
Fracturas n° aproximado 10	ESTRUCTURAS METÁLICAS DE REFUERZOY SUJECIÓN
Lagunas nº aproximado 3	Oxidación Si 🔀 No 🗌
Vidrios invertidos Si 🗌 No 🔀	Corrosión Si 🗌 No 🔀
	Pérdidas Si 🗌 No 🔀
PINTURAS	Torsiones Si 🗌 No 🔀
Pérdidas No X Si Incipientes 🗌	
Avanzadas 🗆	SISTEMAS DE PROTECCIÓN
~	Fracturas Si 🗌 No 🔀
PLOMO / ESTAÑO	Pérdidas Si 🗌 No 🔀
Depósitos de suciedad Si 🗵 No 🗌	
Fracturas Si 🗌 No 🗵	
Oxidación Si 🔀 No 🗌	PREVIAS

**************************************	Se observan plomos de fractura nuevos.
MASILLA	_
Masilla en los plomos	
Pérdidas Si 🗌 No 🗵	
Cuarteamientos Si X No	
Carbonatación Si 🔀 No 🔙	OBSERVACIONES
Pérdida de adherencia Si No X	Algunos vidrios color amarillo limón se han opalizado al
Masilla en los bastidores	hornearlos.
Pérdidas Si 🗌 No 🗵	En algunos vidrios se ven marcas de numeración.
Cuarteamientos Si 🔀 No 🗌	
Carbonatación Si 💢 No 🗌	
Pérdida de adherencia Si 🗌 No 🔀

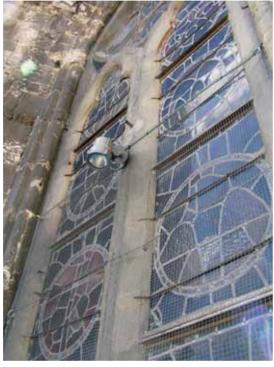
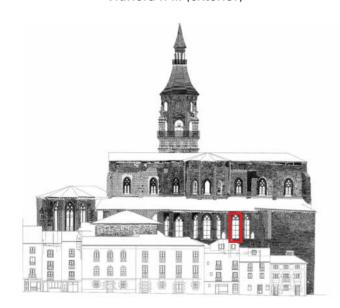
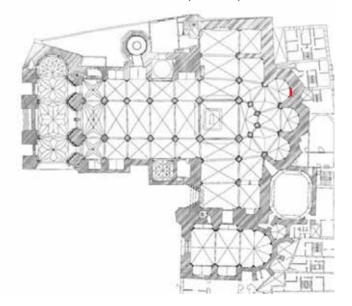
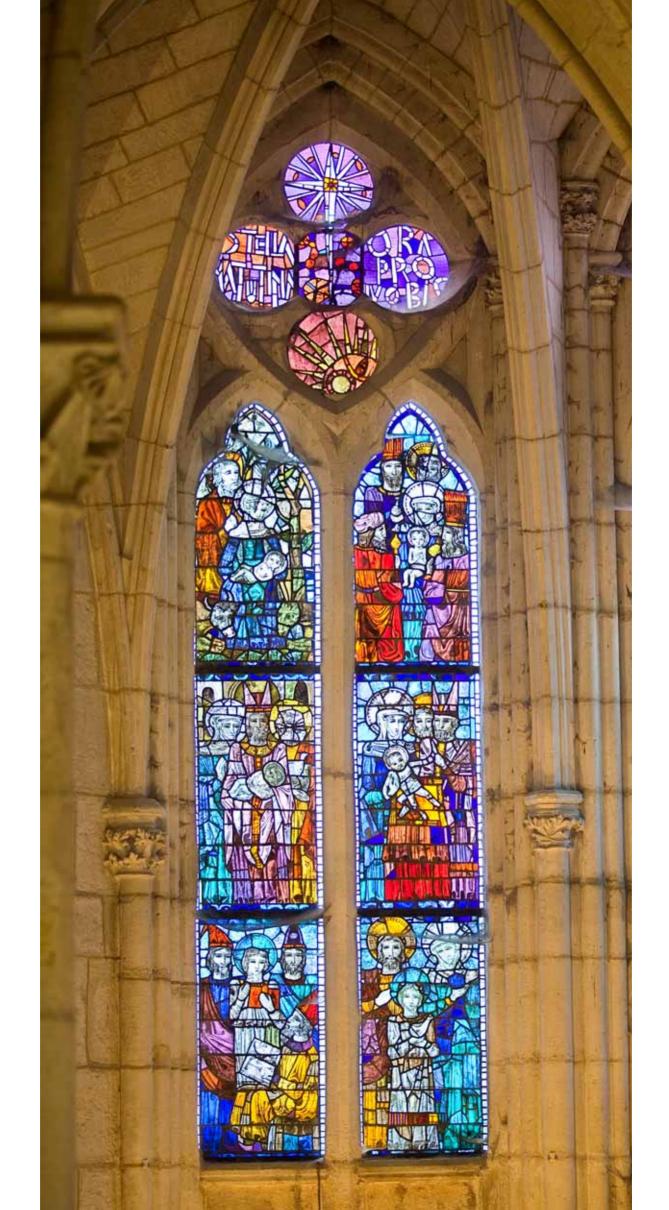
Vidriera n III (interior)

VENTANAL		MORTEROS	
Fracturas Si L	_	Mortero de sellamiento per	rimetral
Lagunas Si 🗵	✓ No	Pérdidas	Si No X
Humedades Si	□ No <mark>X</mark>	Cuarteamientos	Si 🔀 No 🗌
		Pérdida de adherencia	Si 🗌 No 🔀
VIDRIERA		Mortero en vidrieras de ho	rmigón
Paneles invertidos Si 🗆	□ No X	Pérdidas de materia	Si 🗌 No 🗌
Paneles abombados Si	No X	Fracturas	Si 🗌 No 🗌
		Pérdida de adherencia	Si 🗌 No 🗌
VIDRIO			
Depósitos de suciedad Cara int	terior y exterior	ESTRUCTURAS METÁLIÇA	
Fracturas nº aproxin	nado 4	DE REFUERZOY SUJECIÓN	<u> </u>
Lagunas nº aproxir	mado 🔲 📗	Oxidación	Si 🔀 No 🗌
Vidrios invertidos Si [No X	Corrosión	Si 🗌 No 🔀
		Pérdidas	Si 🗌 No 🔀
PINTURAS		Torsiones	Si No X
Pérdidas No <mark>X</mark> Si⊡ In	cipientes 🗌		
A	vanzadas 🗆 📗	SISTEMAS DE PROTECCIÓ	N
~		Fracturas	Si 🗌 No 🔀
PLOMO / ESTAÑO		Pérdidas	Si 🗌 No 🔀
Depósitos de suciedad Si			
Fracturas Si	No X	INDICIOS DE RESTAURACIO	ONES
Oxidación Si	X No 🗌 📗	PREVIAS	
		No se observan indicios de restauracion	nes previas.

MASILLA			
Masilla en los plomos			
Pérdidas S	Si 🗌 No 🔀 📗		
Cuarteamientos S	Si 🔀 No 🗌 📗 🗀		
Carbonatación S	Si 🗶 No 🗌 📗	OBSERVACIONES	
Pérdida de adherencia 🥞	Si No X	En algunos vidrios se ven marcas de nu	meración.
Masilla en los bastidores		Falta un saliente interior de la tracería.	
Pérdidas S	Si 🗌 No 🔀 📗		
Cuarteamientos S	Si 🗶 No 🗌 📗		
Carbonatación S	Si 🗶 No 🗌 📗		
Pérdida de adherencia	Si 🗌 No 🔀 📗

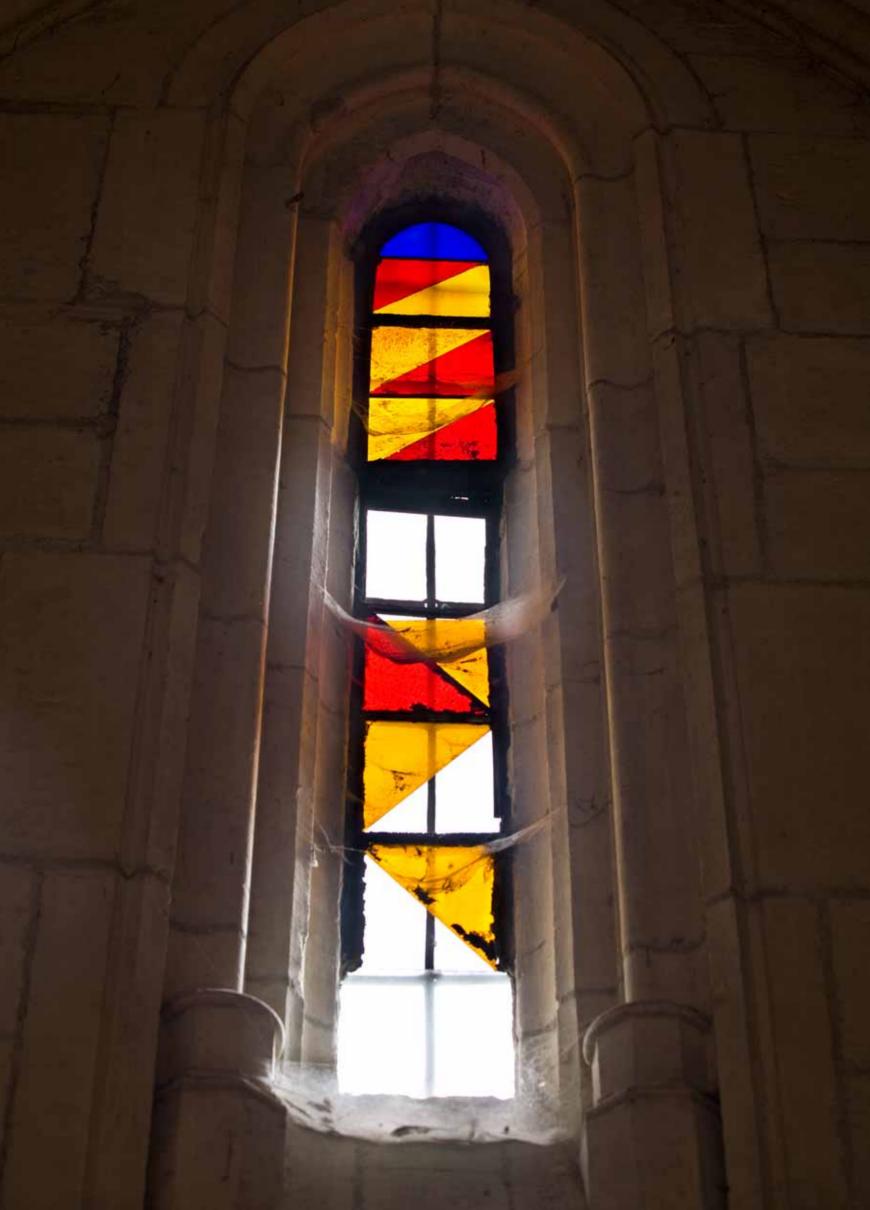
VENTANAL		MORTEROS	
Fracturas Si	No X	Mortero de sellamiento pe	rimetral
Lagunas Si 🗌	NoX	Pérdidas	Si X No 🗌
Humedades Si 🗌	NoX	Cuarteamientos	Si No X
		Pérdida de adherencia	Si No X
VIDRIERA		Mortero en vidrieras de ho	rmigón
Paneles invertidos Si	NoX	Pérdidas de materia	Si 🗌 No 🗌
Paneles abombados Si 🗌	NoX	Fracturas	Si 🗌 No 🗌
\/\\\\\\\\\\\\\\\\\\\\\\\\\\\\\\\\\\\\		Pérdida de adherencia	Si 🗌 No 🗌
VIDRIO			
Depósitos de suciedad Cara interior y		ESTRUCTURAS METÁLICA	
Fracturas nº aproximado		DE REFUERZOY SUJECIÓI	
Lagunas nº aproximado	_	Oxidación	Si X No U
Vidrios invertidos Si X	No 🔙	Corrosión	Si No X
		Pérdidas	Si No X
PINTURAS		Torsiones	Si No X
Pérdidas No X Si Incipie		CICTEMAC DE PROTECCIÓ	.N.I
Avanza	idas 🗀 📗	SISTEMAS DE PROTECCIÓ	
PLOMO / ESTAÑO		Fracturas	Si No X
Depósitos de suciedad Si X	No 🗌	Pérdidas	Si No X
Fracturas Si	No X	INDICIOS DE RESTAURACI	ONES
Oxidación Si X	No 🗌	PREVIAS	
олишин от п		No se observan indicios de restauracio	nes previas.

MASILLA			
Masilla en los plomos			
Pérdidas Si 🗌	No X		
Cuarteamientos Si 🔀	No		
Carbonatación Si 🔀	No 🗌	OBSERVACIONES	
Pérdida de adherencia Si 🗌	NoX	Se observan vidrios deformados por e	xceso de temperatura
Masilla en los bastidores		durante la horneada.	
Pérdidas Si 🗌	No X	Algunos paneles están muy sucios po	
Cuarteamientos Si 🔀	No	Pérdidas de mortero en puntas de lan	
Carbonatación Si 🔀	No 🗌	Muchos de los alambres de sujeción s	se nan peralao.
Pérdida de adherencia 🛮 Si 🗌	NoX

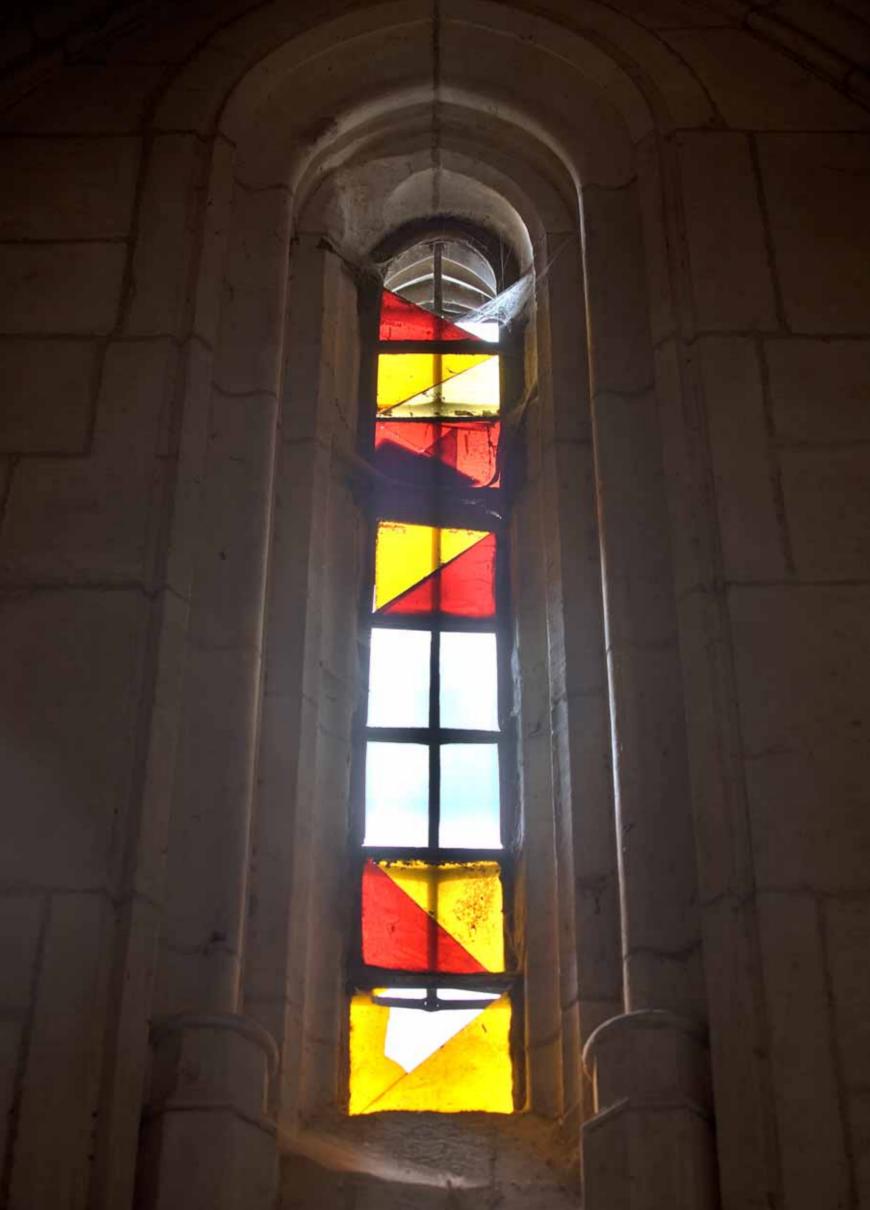
VENTANAL	MORTEROS
Fracturas Si 🗌 No 🔀	Mortero de sellamiento perimetral
Lagunas Si 🔀 No 🗌	Pérdidas Si No X
Humedades Si No X	Cuarteamientos Si 🗌 No 🔀
	Pérdida de adherencia Si 🗌 No 🔀
VIDRIERA	Mortero en vidrieras de hormigón
Paneles invertidos Si 🗌 No 🔀	Pérdidas de materia Si 🗌 No 🗌
Paneles abombados Si 🗌 No 🔀	Fracturas Si 🗌 No 🗌
1/10010	Pérdida de adherencia Si 🗌 No 🗌
VIDRIO	
Depósitos de suciedad Cara interior y exterior	ESTRUCTURAS METÁLICAS
Fracturas nº aproximado	DE REFUERZO Y SUJECIÓN
Lagunas n° aproximado 7	Oxidación Si 🗌 No 🔀
Vidrios invertidos Si No X	Corrosión Si No X
DINITI ID A C	Pérdidas Si X No 🗌
PINTURAS	Torsiones Si No X
Pérdidas No X Si Incipientes	SISTEMAS DE PROTECCIÓN
Avanzadas 🗀	
PLOMO / ESTAÑO	Fracturas Si No X
Depósitos de suciedad Si X No	Pérdidas Si 🗌 No 🗴
Fracturas Si No X	INDICIOS DE RESTAURACIONES
Oxidación Si X No	PREVIAS
	No se observan indicios de restauraciones previas.
MASILLA	
Masilla en los plomos

Pérdidas Si 🗌 No 🔀	
Cuarteamientos Si 🗌 No 🔀	
Carbonatación Si 🗌 No 🔀	OBSERVACIONES
Pérdida de adherencia Si 🗌 No 🔀	En la parte superior de la vidriera se observa que la piedra
Masilla en los bastidores	fue picada para posibilitar la colocación.
Pérdidas Si X No 🗌	En esta vidriera, a diferencia de la RE II, falta el bastidor
Cuarteamientos Si 🗶 No 🗌	metálico.
Carbonatación Si 🔀 No 🗌	
Pérdida de adherencia Si 🗌 No 🔀

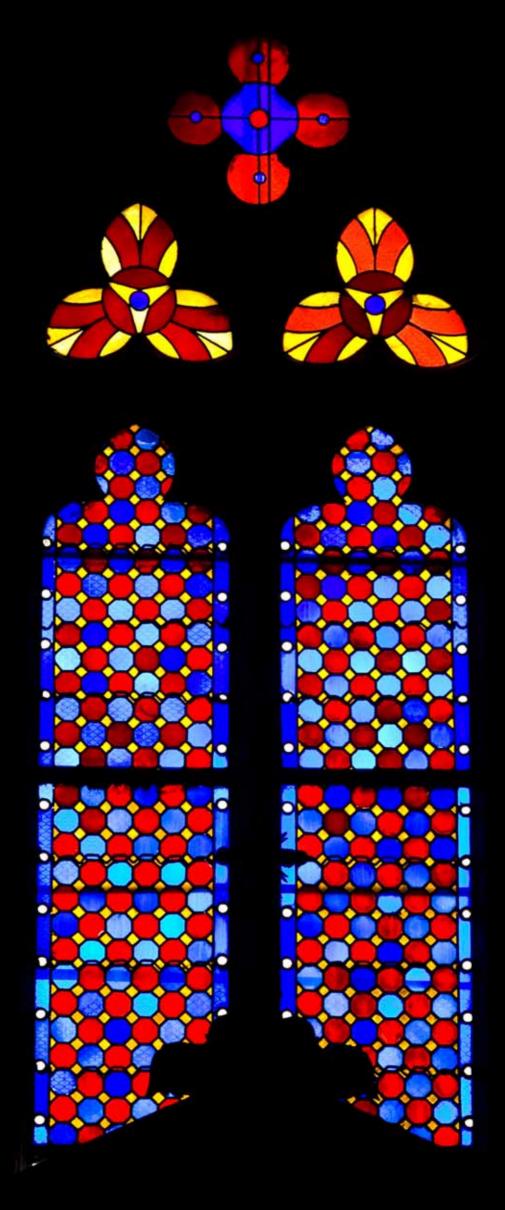
\/F8\\\T8\\\1				MORTEROS	
VENTANAL				MORTEROS	
Fracturas	Si 🗌	No X		Mortero de sellamiento per	
Lagunas	Si X	No 🔛	Ш	Pérdidas	Si No X
Humedades	Si 🗌	NoX	Ш	Cuarteamientos	Si No X
				Pérdida de adherencia	Si 🗌 No 🔀
VIDRIERA				Mortero en vidrieras de ho	rmigón
Paneles invertidos	Si 🗌	NoX		Pérdidas de materia	Si 🗌 No 🗌
Paneles abombados	Si 🗌	NoX		Fracturas	Si 🗌 No 🗌
				Pérdida de adherencia	Si 🗌 No 🦳
VIDRIO			15		
Depósitos de suciedad [Cara interior	y exterior		ESTRUCTURAS METÁLICA	
Fracturas n° ap	roximad	0 2		DE REFUERZOY SUJECIÓN	V
Lagunas n° ar	oroximad	o <u>5</u>		Oxidación	Si 🔀 No 🗌
Vidrios invertidos	Si 🗌	No 🔀		Corrosión	Si 🗌 No 🔀
				Pérdidas	Si 🗌 No 🔀
PINTURAS				Torsiones	Si 🗌 No 🔀
Pérdidas No X Si	Incipie	entes 🗌	1 –		
	Avanz	adas 🗆		SISTEMAS DE PROTECCIÓ	N
				Fracturas	Si No X
PLOMO / ESTAÑO				Pérdidas	Si 🗌 No 🔀
Depósitos de suciedad	Si X	No 🗌	1-		
Fracturas	Si 🗌	No X		INDICIOS DE RESTAURACI	ONES

Oxidación	Si 🔀	No 🗌		PREVIAS	
			Ш	No se observan indicios de restauracio	nes previas.
MASILLA					
Masilla en los plomos					
Pérdidas	Si 🗌	□ No <mark>X</mark>			
Cuarteamientos	Si 🗌] No X			
Carbonatación	Si 🗌] No X		OBSERVACIONES	
Pérdida de adheren	cia Si] No X		En la parte superior de la vidriera se ob	serva que la piedra
Masilla en los bastidore	es			fue picada para posibilitar la colocació	
Pérdidas	Si 🔀	No 🗌			
Cuarteamientos	Si X	No□			
Carbonatación	_	No			
Pérdida de adheren	_	NoX			
. Stataa ao aanoton		• /

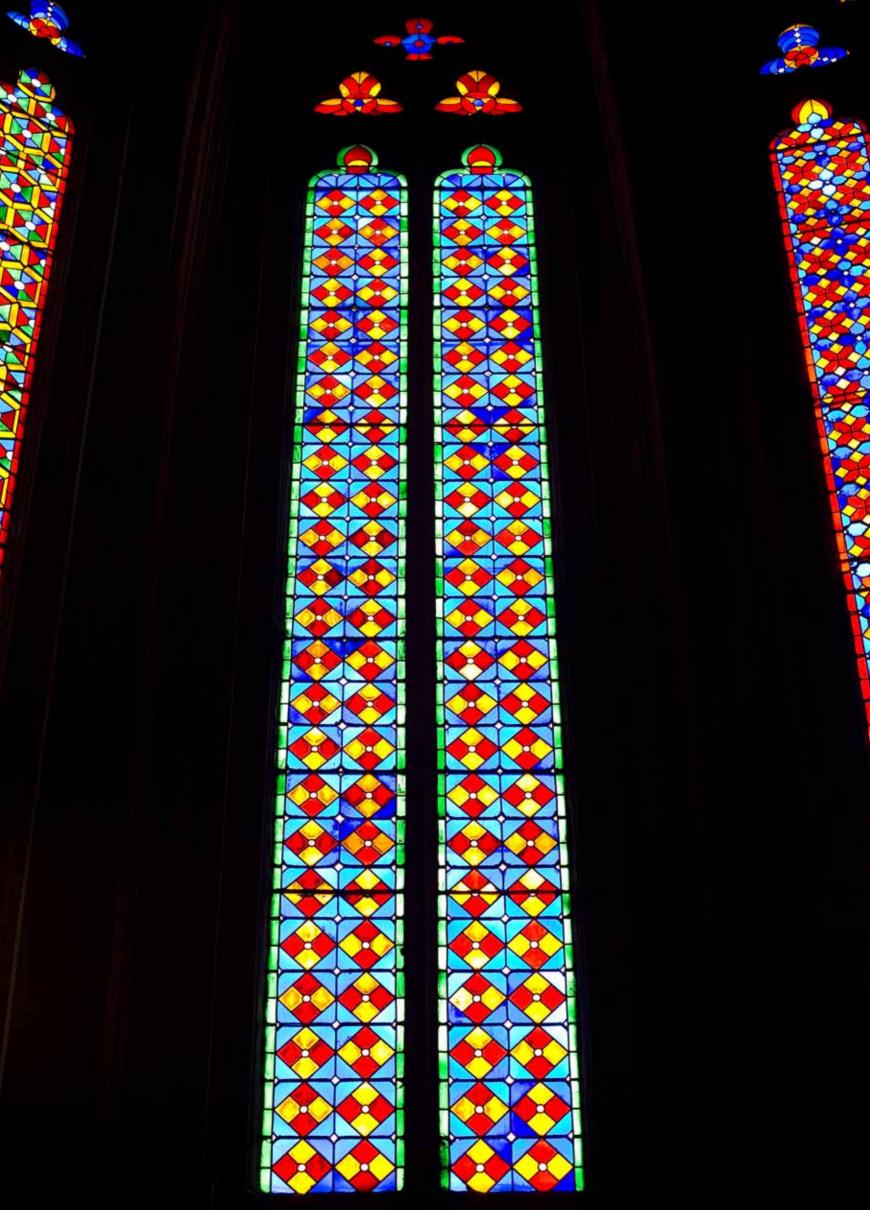
VENTANAL		MORTEROS	
Fracturas Si	No X	Mortero de sellamiento per	rimetral
Lagunas Si	No X	Pérdidas	Si No X
Humedades Si	X No .	Cuarteamientos	Si 🗌 No 🔀
		Pérdida de adherencia	Si 🗌 No 🔀
VIDRIERA		Mortero en vidrieras de ho	rmigón
Paneles invertidos Si	No X	Pérdidas de materia	Si 🗌 No 🗌
Paneles abombados Si	No X	Fracturas	Si 🗌 No 🗌
		Pérdida de adherencia	Si No
VIDRIO			
Depósitos de suciedad Cara ir	nterior y exterior	ESTRUCTURAS METÁLICA	
Fracturas nº aproxii	mado 15	DE REFUERZOY SUJECIÓN	N .
Lagunas nº aproxi	mado 🔲 📗	Oxidación	Si 🔀 No 🗌
Vidrios invertidos Si	No X	Corrosión	Si 🗌 No 🔀
		Pérdidas	Si 🗌 No 🔀
PINTURAS		Torsiones	Si 🗌 No 🔀
Pérdidas No Si l	ncipientes 🗌		
L A	Avanzadas 🗆 📗	SISTEMAS DE PROTECCIÓ	N
		Fracturas	Si 🗌 No 🔀
PLOMO / ESTAÑO		Pérdidas	Si 🗌 No 🔀
Depósitos de suciedad Si	X No 🗆 📗		
Fracturas Si	□ No X	INDICIOS DE RESTAURACI	ONES
Oxidación Si	X No 🗌	PREVIAS	
		No se observan indicios de restauracio	nes previas.

MASILLA			
Masilla en los plomos			
Pérdidas	Si 🔀 No 🗌 📗		
Cuarteamientos	Si 🔀 No 🗌		
Carbonatación	Si 🔀 No 🗌	OBSERVACIONES	
Pérdida de adherencia	Si No X	Abombamiento en la parte inferior.	
Masilla en los bastidores		7.5554orr to purto interior.	
Pérdidas	Si 🗌 No 🗶		
Cuarteamientos	Si 🗌 No 🗶		
Carbonatación	Si No X		
	Si No X		
. J. S. da do danoronola

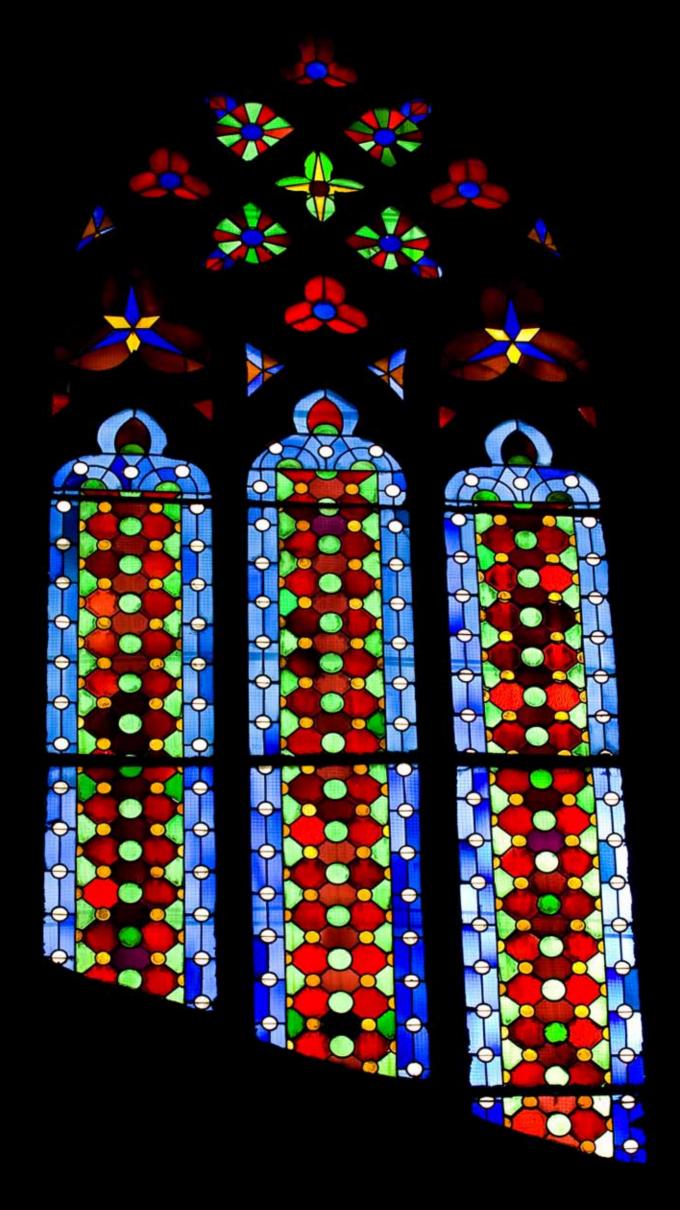
VENTANAL	MORTEROS		
	Mortero de sellamiento perimetral		
Lagunas Si X No	Pérdidas Si No X		
Humedades Si No X	Cuarteamientos Si No X		
VIDDIEDA	Pérdida de adherencia Si 🗌 No 🔀		
VIDRIERA	Mortero en vidrieras de hormigón		
Paneles invertidos Si No X	Pérdidas de materia Si 🗌 No 🗌		
Paneles abombados Si No X	Fracturas Si No		
\(\(\bar{\pi}\) \(\bar{\pi}\)	Pérdida de adherencia Si 🗌 No 🗌		
VIDRIO			
Depósitos de suciedad Cara interior y exterior	ESTRUCTURAS METÁLIÇAS		
Fracturas n° aproximado 8	DE REFUERZOY SUJECIÓN		
Lagunas n° aproximado 2	Oxidación Si 🔀 No 🗌		
Vidrios invertidos Si ☐ No 🔀	Corrosión Si 🗌 No 🔀		
	Pérdidas Si 🗌 No 🔀		
PINTURAS	Torsiones Si 🗌 No 🔀		
Pérdidas No ✓ Si ✓ Incipientes			
Avanzadas 🗆	SISTEMAS DE PROTECCIÓN		
	Fracturas Si 🗌 No 🔀		
PLOMO / ESTAÑO	Pérdidas Si 🗌 No 🔀		
Depósitos de suciedad Si 🗶 No 🗌			
Fracturas Si No X	INDICIOS DE RESTAURACIONES		
Oxidación Si X No 🗌	PREVIAS		
	Se observan vidrios, pintura plomo y masilla nuevos.

MASILLA			
Masilla en los plomos			
Pérdidas Si X No 🗌			
Cuarteamientos Si X No 🗌			
Carbonatación Si 🔀 No 🗌	OBSERVACIONES		
Pérdida de adherencia Si 🗌 No 🔀	El ventanal presenta grietas en el muro y en la tracería.		
Masilla en los bastidores	Las lagunas corresponden al vidrio exterior mate.		
Pérdidas Si 🔀 No 🗌	Varias de las roturas de vidrios se deben al impacto de		
Cuarteamientos Si X No	proyectiles (perdigones).		
Carbonatación Si X No Muchos plomos están dañados por el repicado.			
Pérdida de adherencia Si No X			
Totalaa ab adilofoliola of 140/

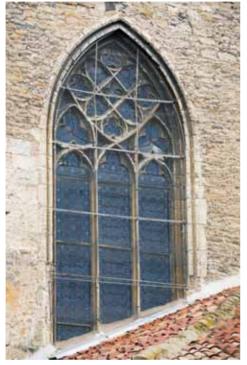
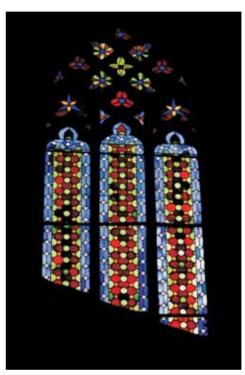
Vidriera CS sVI (exterior)

VENTANAL			П	MORTEROS		
	X	No 🗆	11	Mortero de sellamiento pe	erimetral	
	i X	No□	Ш	Pérdidas	Si No X	
· ·	i 🗌	NoX	Ш	Cuarteamientos	Si No X	
			Ш	Pérdida de adherencia		
VIDRIERA			H	Mortero en vidrieras de hormigón		
Paneles invertidos Si	i X	No	Ш	Pérdidas de materia	Si 🗌 No 🗍	
Paneles abombados S	i 🗌	NoX	Ш	Fracturas	Si No N	
			Ш	Pérdida de adherencia		
VIDRIO			l			
Depósitos de suciedad Cara	interior y	exterior	Ш	ESTRUCTURAS METÁLIC		
Fracturas nº aprox	imado	8	Ш	DE REFUERZOY SUJECIĆ	N	
Lagunas nº aprox	kimado		Ш	Oxidación	Si 🔀 No 🗌	
Vidrios invertidos Si	i 🗌	No X	Ш	Corrosión	Si 🗌 No 🔀	
			Ш	Pérdidas	Si 🗌 No 🔀	
PINTURAS				Torsiones	Si 🗌 No 🔀	
Pérdidas No Si X Incipientes X						
Avanzadas 🗌			SISTEMAS DE PROTECCIÓN			
DLOMO / FOTAÑIO			Ш	Fracturas	Si 🗌 No 🔀	
PLOMO / ESTAÑO	V	N. D		Pérdidas	Si 🗌 No 🔀	
'	<u>X</u>	No L	١,			
	i 📙	No X	Ш	INDICIOS DE RESTAURAC PREVIAS	IONES	
Oxidación S	i X	No 🔲	Н	Se observan vidrios, pintura, plomo y i	macilla nuovos

MASILLA			Ш	Se observan viurios, pintura, pionio y i	nasilia nuevos.	
Masilla en los plomos			Ш			
Pérdidas	Si 🗌	No X	Ш			
Cuarteamientos	Si X					
Carbonatación	Si X		١.			
Pérdida de adherencia	Si	No X	Ш	OBSERVACIONES		
Masilla en los bastidores				Se observan grietas en la tracería.		
Pérdidas				Tres paneles que componen la vidriera están invertidos, con las barras de refuerzo sobre la cara interior.		
Cuarteamientos	Si X			Las pinturas en frío se presentan sobre la parte tapiada,		
Carbonatación	Si X			observandose zonas con pérdidas y otras con ralladuras.		
	_					
Pérdida de adherencia	Si 💹	NoX

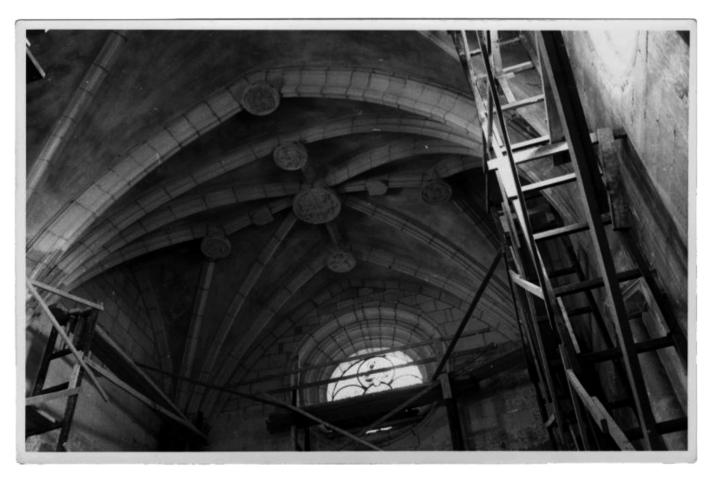
Foto 106. Vidriera OI, donde se observa la antigua vidriera con sus herrajes circulares, antes de la intervención de los años 60. (Foto: AFFCSM).

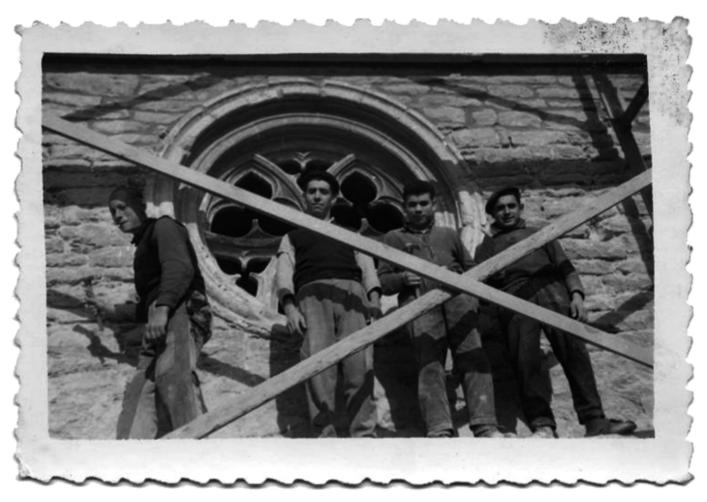
Foto 108. Operarios sobre el andamio después de abrir el ventanal SIX. (Foto: AFFCSM).

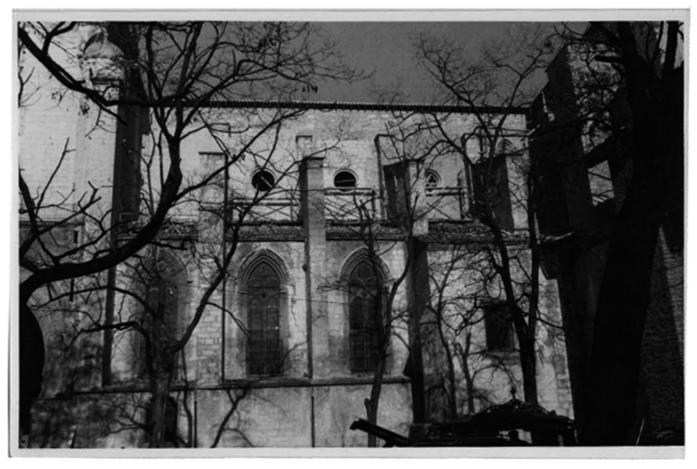
Foto 109. Vidrieras SX y SXI antes de la colocación de la tracería. (Foto: AFFCSM).

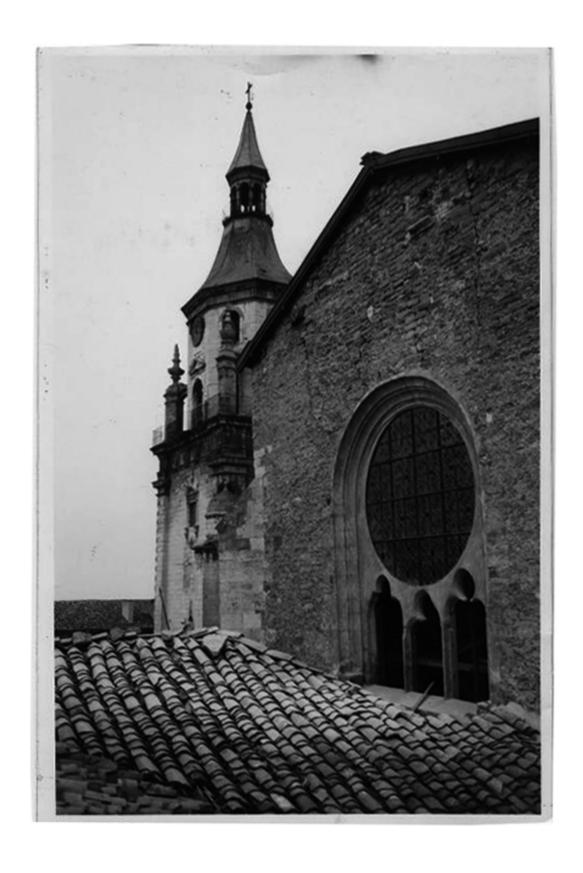
Foto 110. Vidriera SVII antes de instalar los bastidores de las lancetas y los vidrios de protección. (Foto: AFFCSM).
