# La restauración de la Portada de Santa Ana, paso a paso

## Capítulo III. Los problemas de conservación

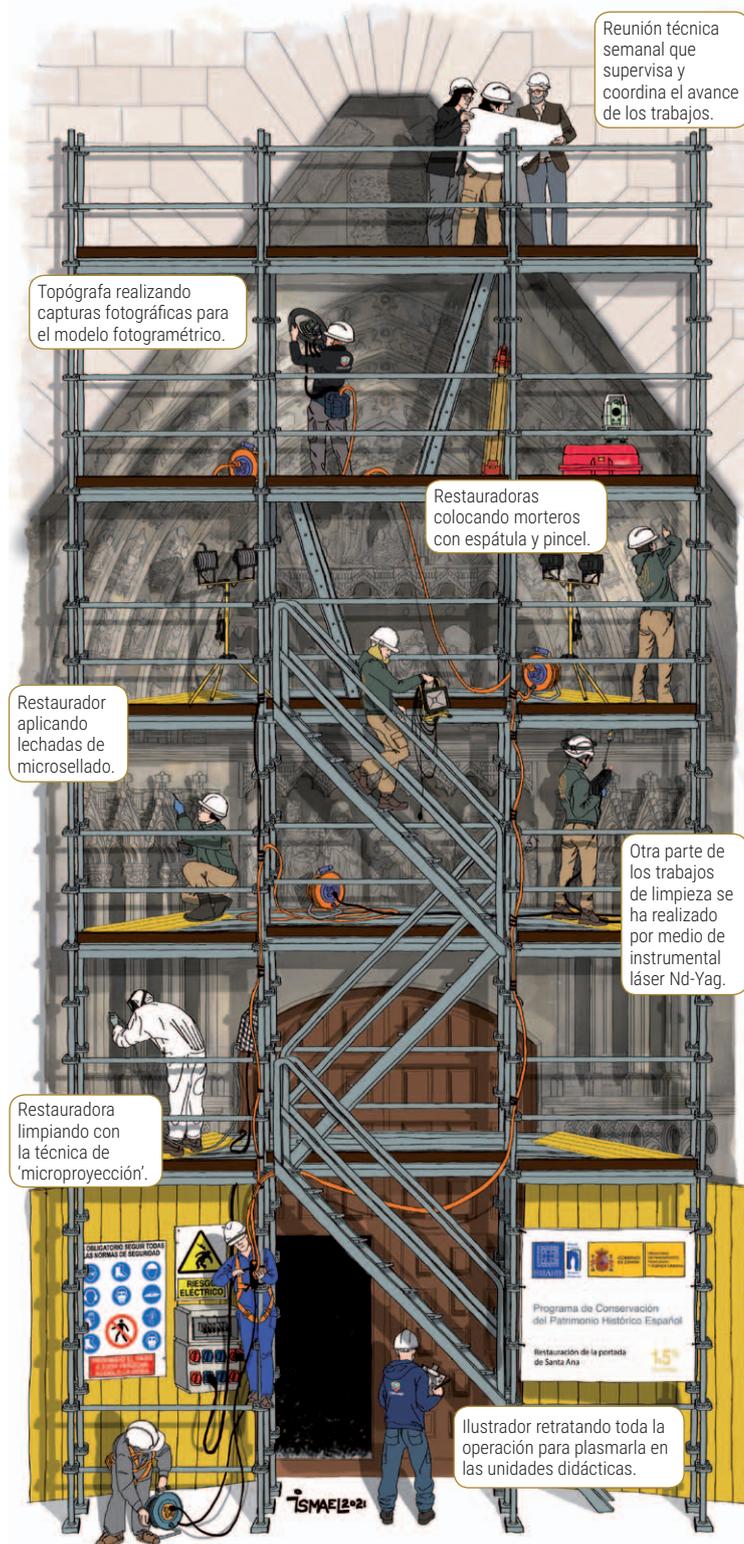
Reunión técnica semanal que supervisa y coordina el avance de los trabajos.

Topografía realizando capturas fotográficas para el modelo fotogramétrico.

Restauradoras colocando morteros con espátula y pincel.

Restaurador aplicando lechadas de microsellado.

Otra parte de los trabajos de limpieza se ha realizado por medio de instrumental láser Nd-Yag.

Restauradora limpiando con la técnica de 'microproyección'.

Ilustrador retratando toda la operación para plasmarla en las unidades didácticas.

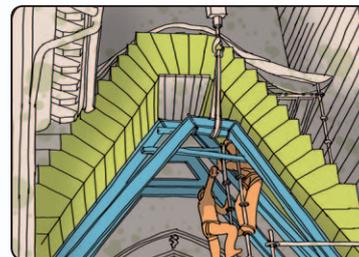
Una de las primeras tareas consistió en construir una robusta bóveda de piedra que no sólo sirve para proteger la portada de las inclemencias del tiempo, su función es también la de reforzar la estructura de esta parte del templo.

Desde que fue construida, la portada de Santa Ana ha superado casi siete siglos de acontecimientos, los cuales, a veces, han sido negativos para su conservación. El principal de éstos tuvo lugar en el siglo XIX, pues el peligro de desplome del brazo derecho del crucero, aconsejó la construcción de un gran contrafuerte que acabó por tajarla; no fue redescubierta hasta el año 1962. Han pasado ya casi cincuenta años, por eso ahora se ha decidido abordar una nueva restauración integral que mejorara su aspecto y garantizara su pervivencia.

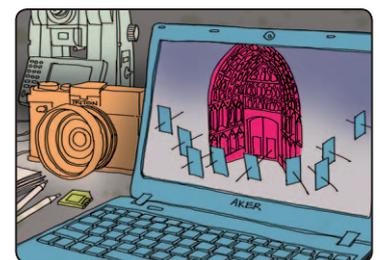
Otra tarea previa consistió en hacer un registro por fotogrametría de toda la portada. Éste permitiría la confección de un detallado modelo 3D que se utilizaría como base geométrica para los diversos estudios durante el proceso de restauración.

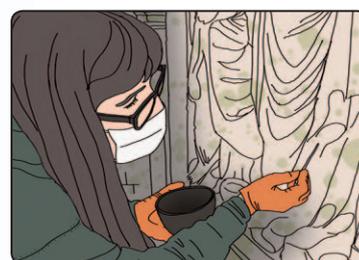
El grueso del trabajo de restauración consiste en una cuidada limpieza y consolidación del conjunto escultórico, un trabajo muy delicado que sólo pueden hacer especialistas que conocen bien las técnicas y los materiales adecuados.
